Μεταπτυχιακή Διπλωματική Εργασία

Αποτίμηση - Επισκευή & Ενίσχυση του Παλαιού Βορδοναρείου
της Ι.Μ. Ζωγράφου Αγίου Όρους

Πάτρα, Σεπτέμβριος 2021

Structural Assessment, Repair and Strengthening Of an Old Traditional Stone Masonry Building (Vordonario) In The Holy Monastery Of Zografos In Mount Athos

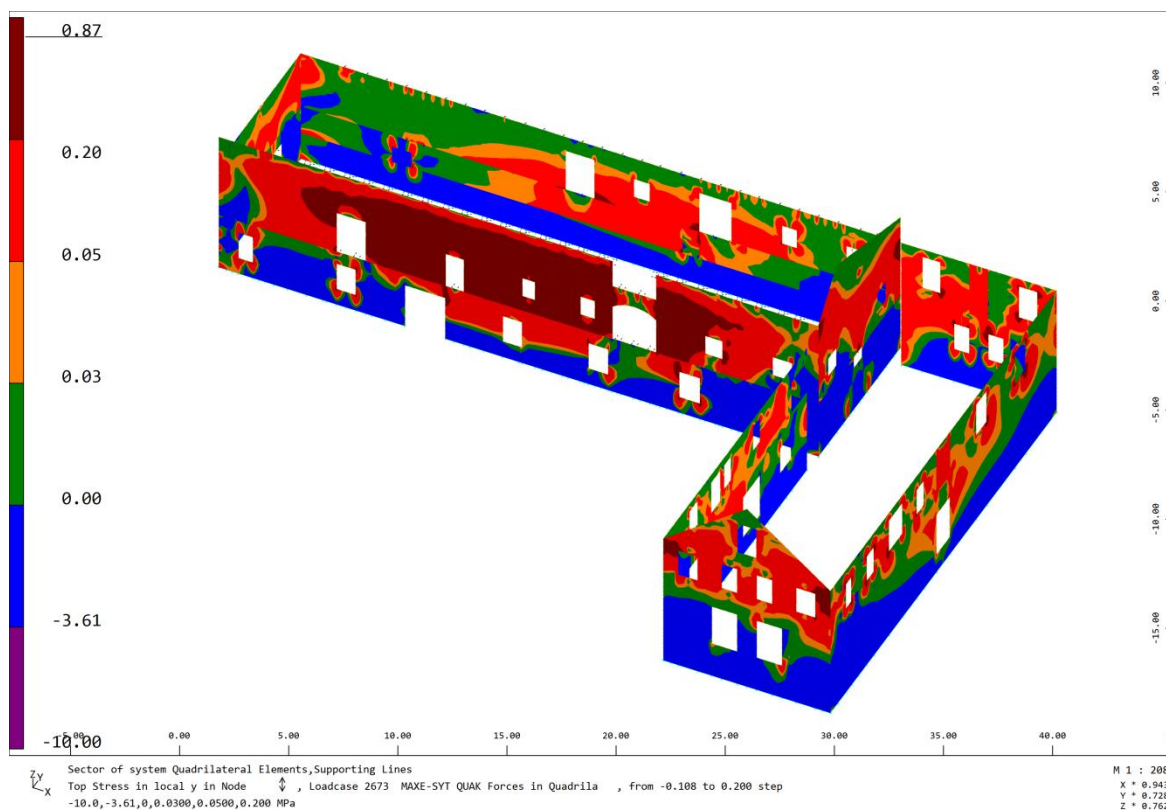
Εικόνα 28 Χάρτης Αναπτυσσόμενων Τάσεων στην Κατακόρυφη Διεύθυνση – Περιβάλλουσα συνδυασμών αστοχίας σε δυναμικές συνθήκες MAX-SYT- Εσωτερική πλευρά τοιχοποιίας

Υπέρβαση αντοχής σε εκτός επιπέδου κάμψη παράλληλα στον οριζόντιο αρμό στο 2^ο κυρίως επίπεδο. Επαρκής αντοχή σε θλίψη σε όλο τον φορέα.

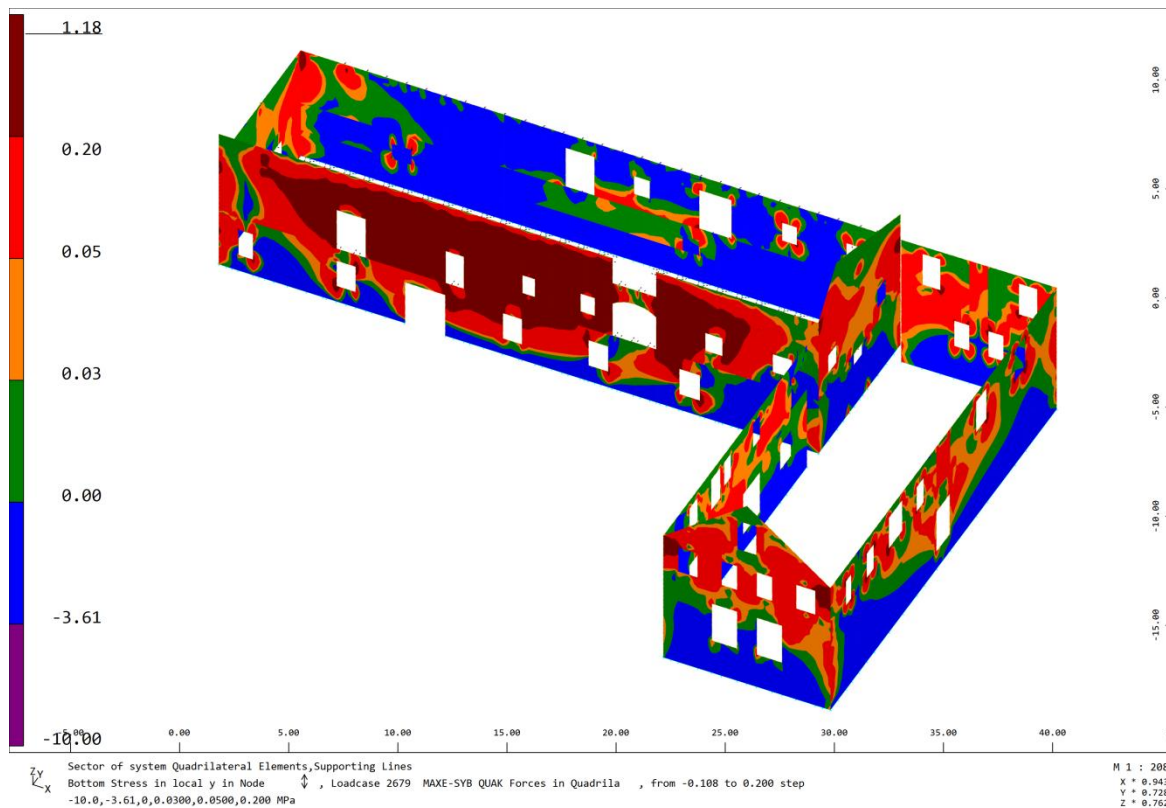
Εικόνα 29 Χάρτης Αναπτυσσόμενων Τάσεων στην Κατακόρυφη Διεύθυνση – Περιβάλλουσα συνδυασμών αστοχίας σε δυναμικές συνθήκες MAX-SYB– Εξωτερική πλευρά τοιχοποιίας

Υπέρβαση αντοχής σε εκτός επιπέδου κάμψη παράλληλα στον οριζόντιο αρμό στο 2^ο κυρίως επίπεδο. Επαρκής αντοχή σε θλίψη σε όλο τον φορέα.

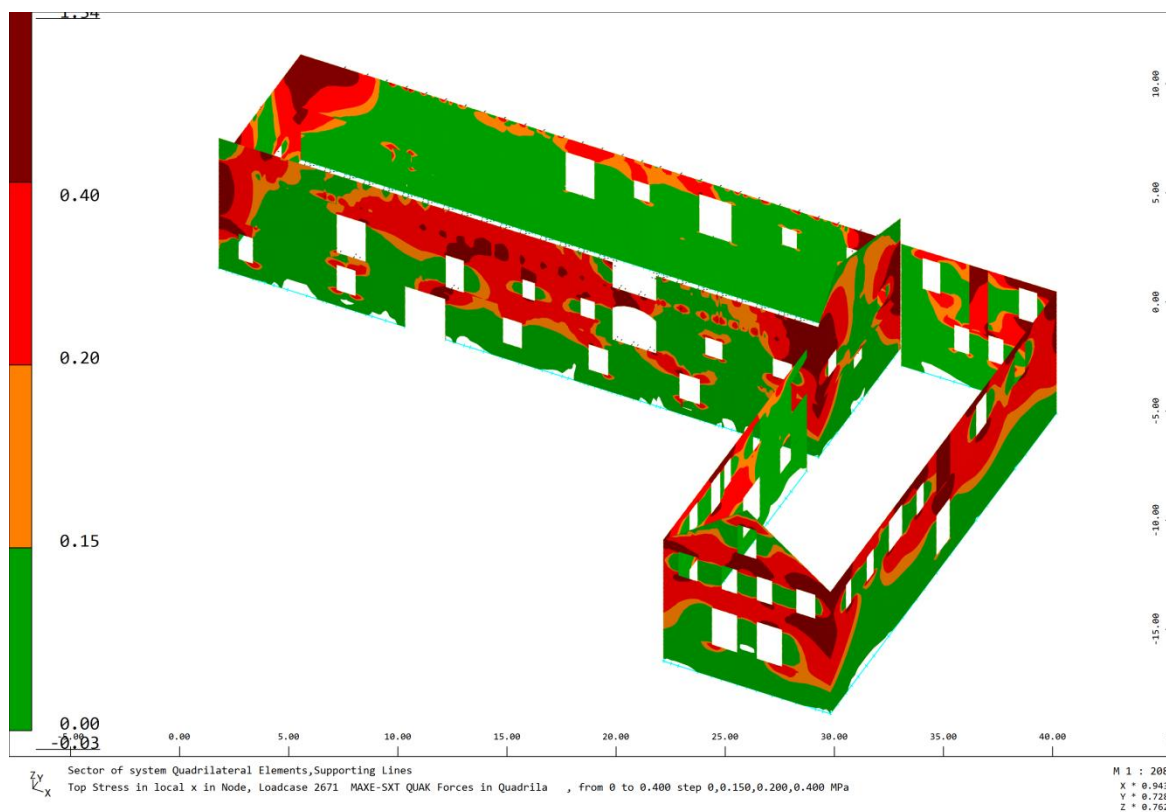
Εικόνα 30 Χάρτης Αναπτυσσόμενων Τάσεων στην Οριζόντια Διεύθυνση – Περιβάλλουσα συνδυασμών αστοχίας σε δυναμικές συνθήκες MAX-SXT– Εσωτερική πλευρά τοιχοποιίας

Διάσπαρτη υπέρβαση αντοχής σε εκτός επιπέδου κάμψη κάθετα στον οριζόντιο αρμό.

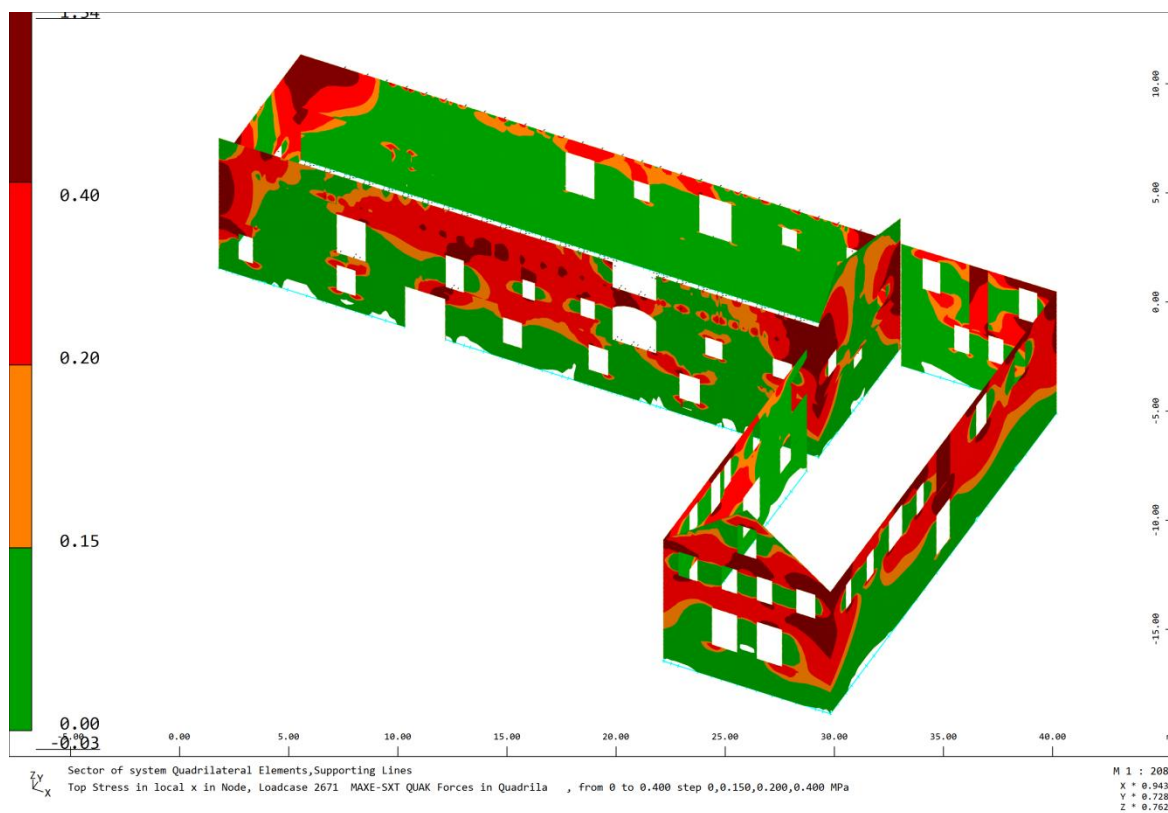
Εικόνα 31 Χάρτης Αναπτυσσόμενων Τάσεων στην Οριζόντια Διεύθυνση – Περιβάλλοντα συνδυασμών αστοχίας σε δυναμικές συνθήκες MAX-SXB– Εξωτερική πλευρά τοιχοποιίας

Διάσπαρτη υπέρβαση αντοχής σε εκτός επιπέδου κάμψη κάθετα στον οριζόντιο αρμό.

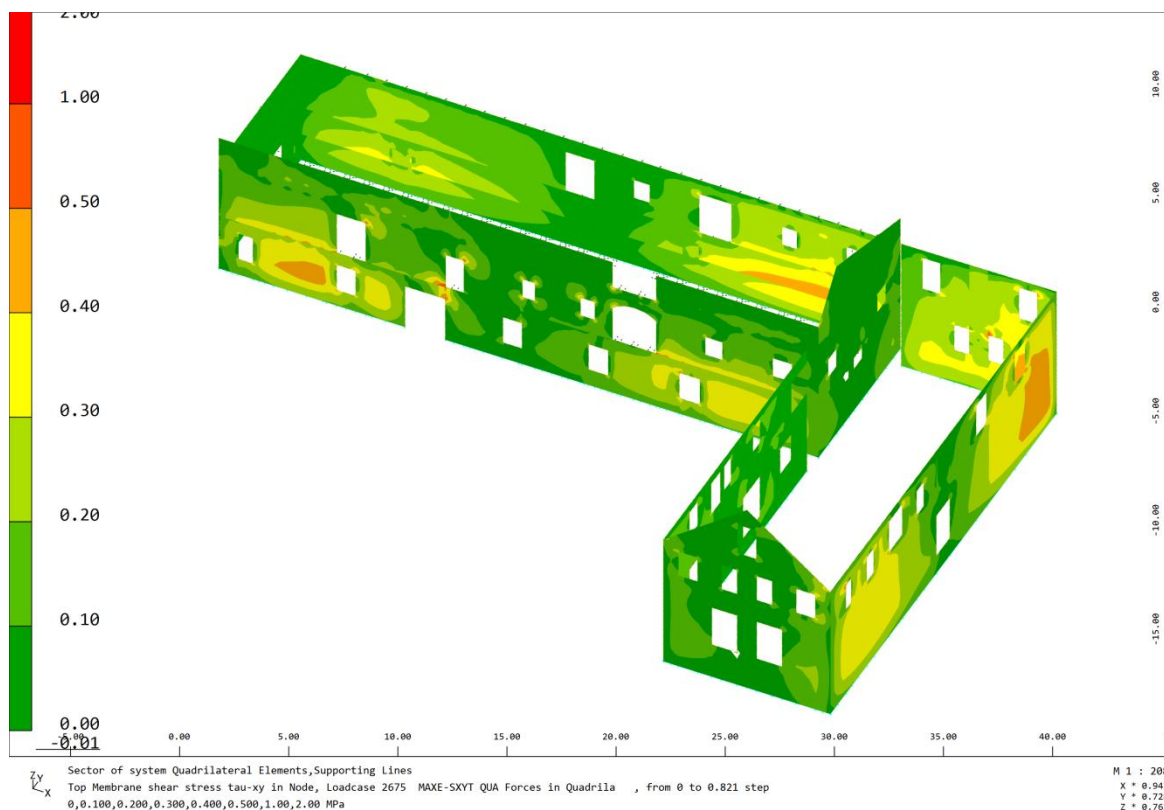
Εικόνα 32 Χάρτης Αναπτυσσόμενων διατμητικών Τάσεων – Περιβάλλουσα συνδυασμών αστοχίας σε δυναμικές συνθήκες MAX-SXYT– Εσωτερική πλευρά τοιχοποιίας.

Οι διατμητικές τάσεις σε όλα τα σημεία του φορέα δεν υπερβαίνουν το όριο του 1.00Mpa.

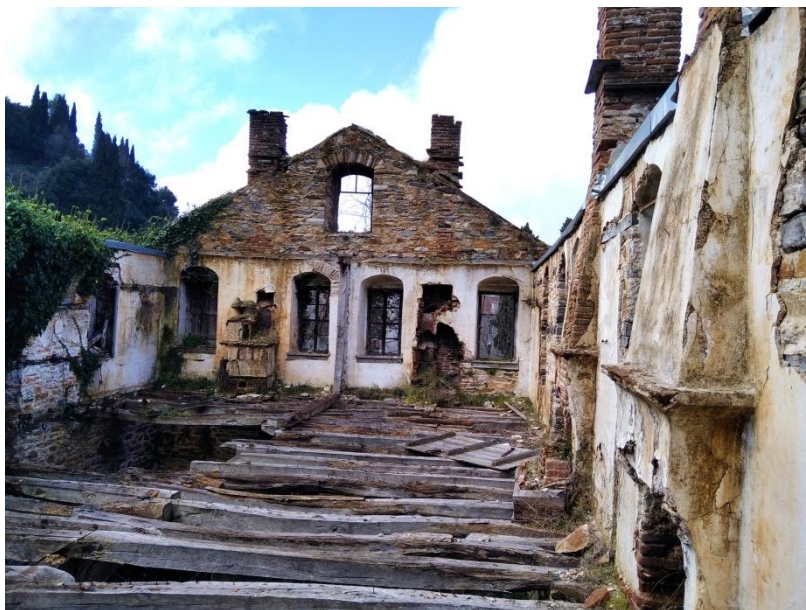
Φωτογραφία 13. Τμήμα Β – Τοιχοποιία - Στάθμη δαπέδου 2^{ου} επιπέδου – Οπτική προς ΝΔ

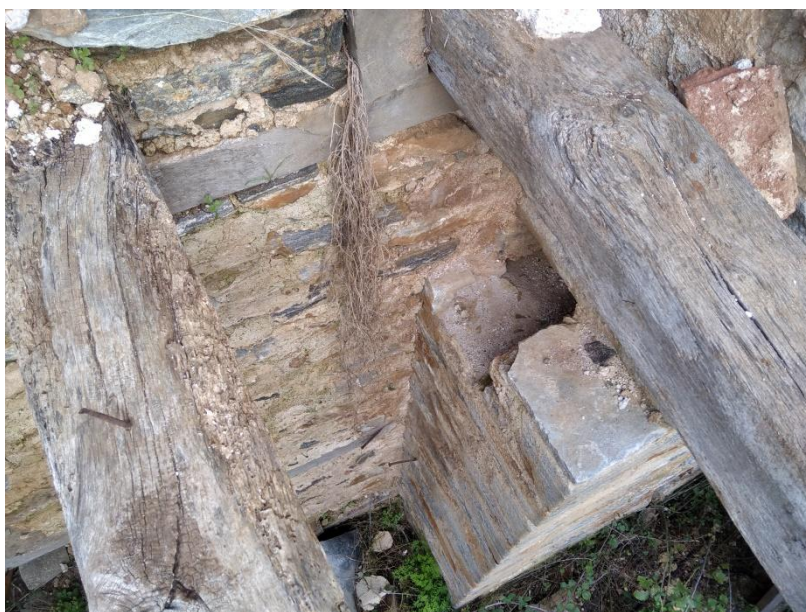
Φωτογραφία 14. Συμβολή λιθοδομών Τμήματος Α και Τμήματος Β στο 1^ο επίπεδο
