## Περιβαλλοντικός Σχεδιασμός

#### Διπλωματική Εργασία

«Διερεύνηση μηχανισμών και καταγραφή επιπτώσεων από τις  
εδαφικές υποχωρήσεις που πλήττουν τον κάμπο των Γιαννιτσών»

Επιβλέπων καθηγητής: Κωνσταντίνος Λουπασάκης, Καθηγητής ΕΜΠ

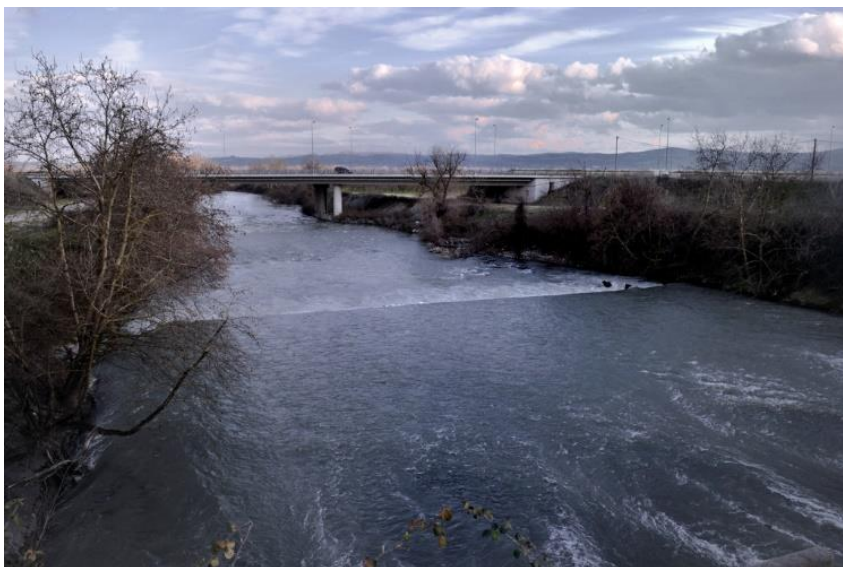
Εικόνα 9 - Απεικόνιση της Τάφρου 66 (Karatzova, 2024)

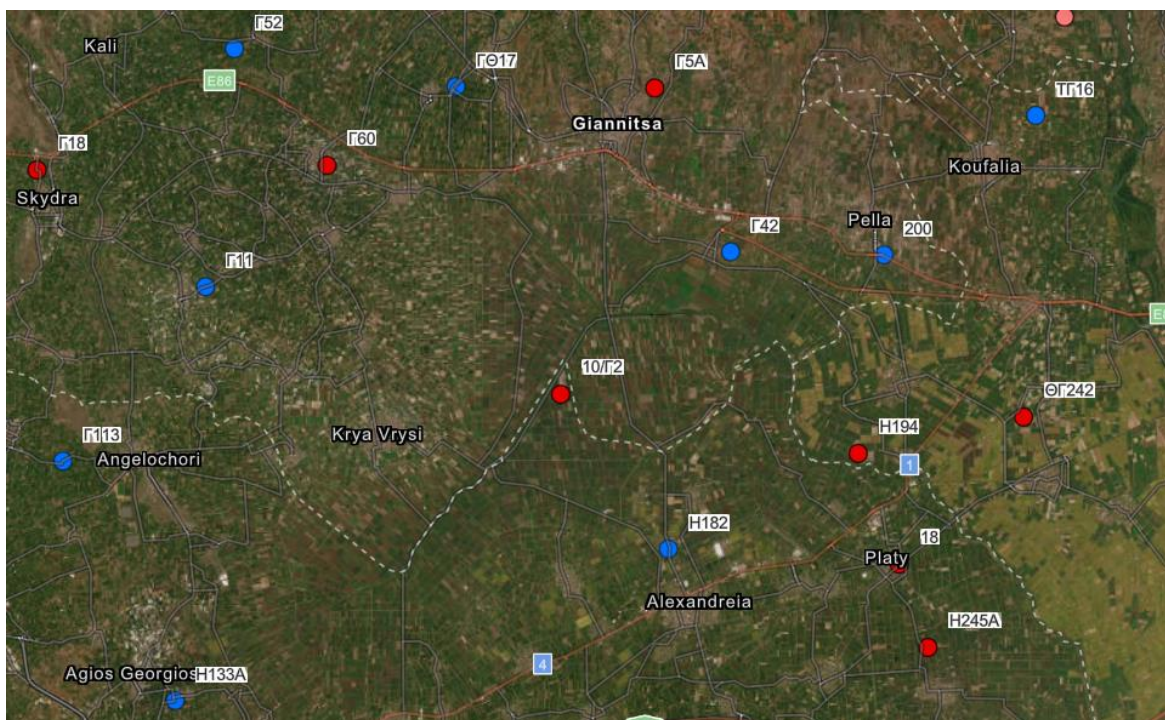
**Χάρτης 8 - Υδρογεωτρήσεις δικτύου παρακολούθησης στην περιοχή μελέτης**

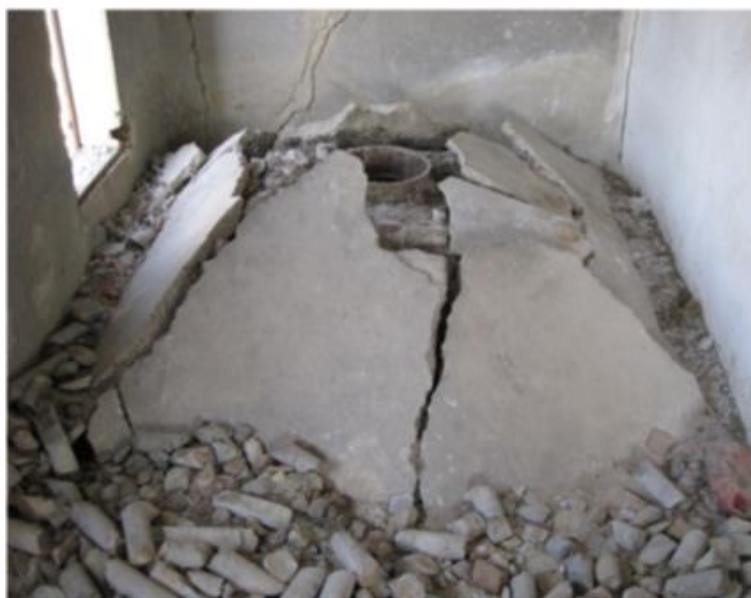
**Εικόνα 12 - Επιπτώσεις της εδαφικής καθίζησης στην περιοχή του Καλοχωρίου: ανύψωση σωληνώσεων. (Svigkas N. et al, 2016)**

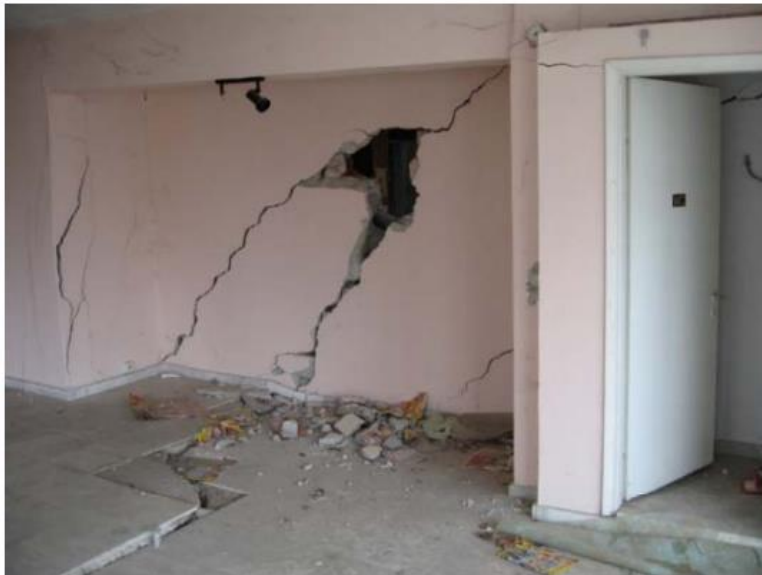
**Εικόνα 13 - Εμφανιζόμενες εδαφικές διαρρήξεις στην περιοχή Περαίας, Ν. Θεσσαλονίκης (Λουπασάκης Κ., 2013)**

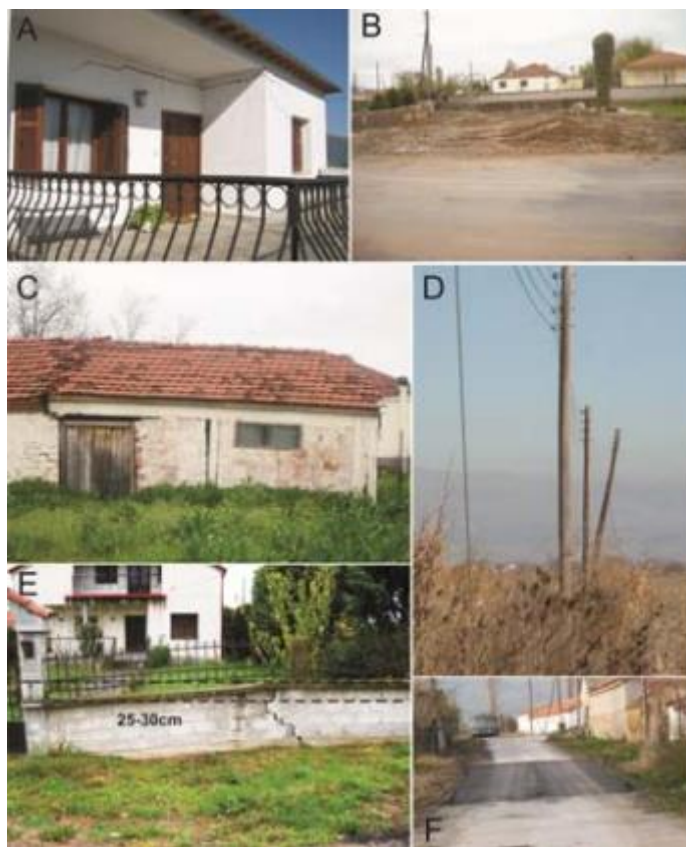
**Εικόνα 15 - Παρατηρήσεις εδαφικών υποχωρήσεων στην περιοχή Βαλτόνερα (Λουπασάκης Κ., 2013)**

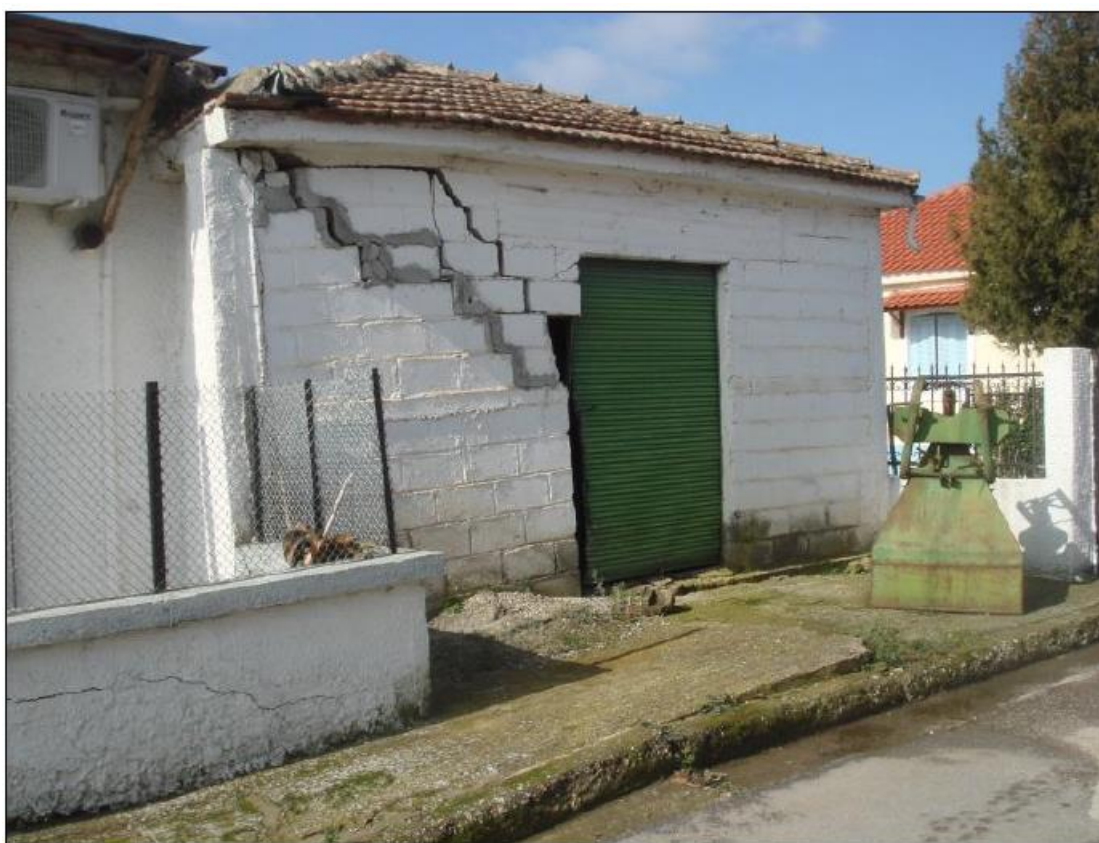
**Εικόνα 16 - Ρηγματώσεις στην τοιχοποιία κτιρίου στην περιοχή Σταυρού του δυτικού Θεσσαλικού κάμπου (Σιδέρη Δ., 2016)**

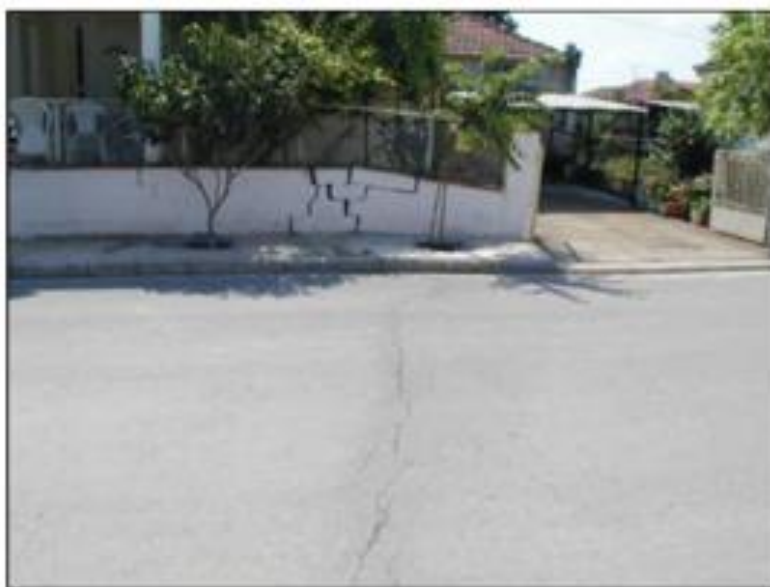
**Εικόνα 17 - Ρωγμές στην τοιχοποιία περίφραξης στον οικισμό της Χάλκης (Κεραμοπούλου Β., 2014)**

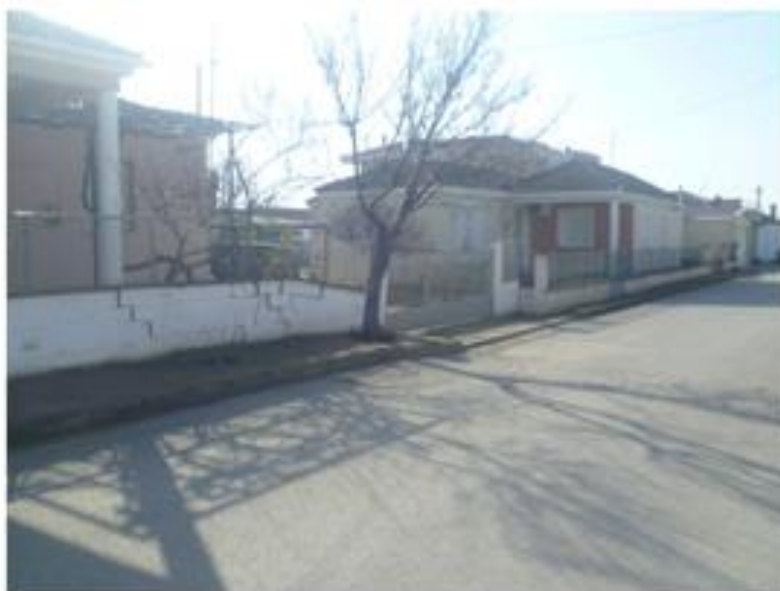
**Εικόνα 18 - Εδαφικές διαρρήξεις στο οδόστρωμα και ρωγμές στην τοιχοποιία περίφραξης στον οικισμό της Χάλκης (Κεραμοπούλου Β., 2014)**

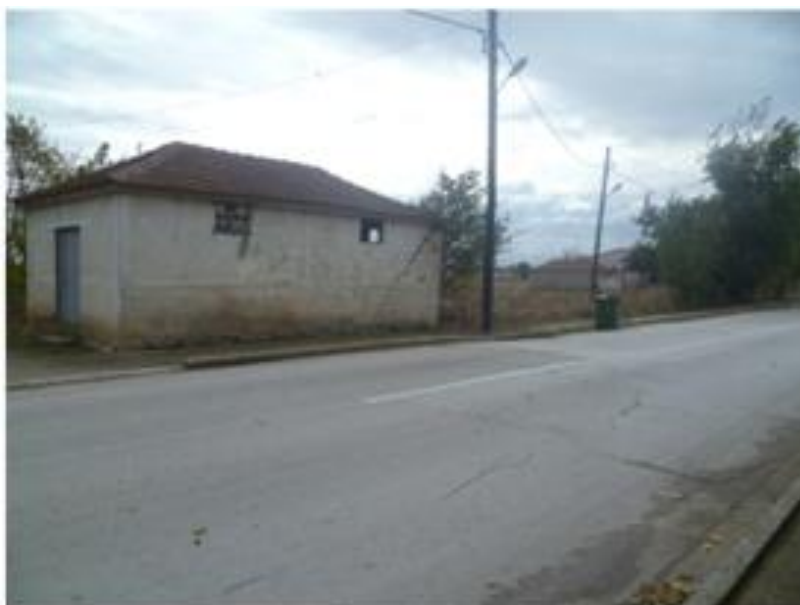
**Εικόνα 19 - Εδαφικές διαρρήξεις στο οδόστρωμα και ρωγμές στην τοιχοποιία περίφραξης στον οικισμό της Χάλκης (Κεραμοπούλου Β., 2014)**

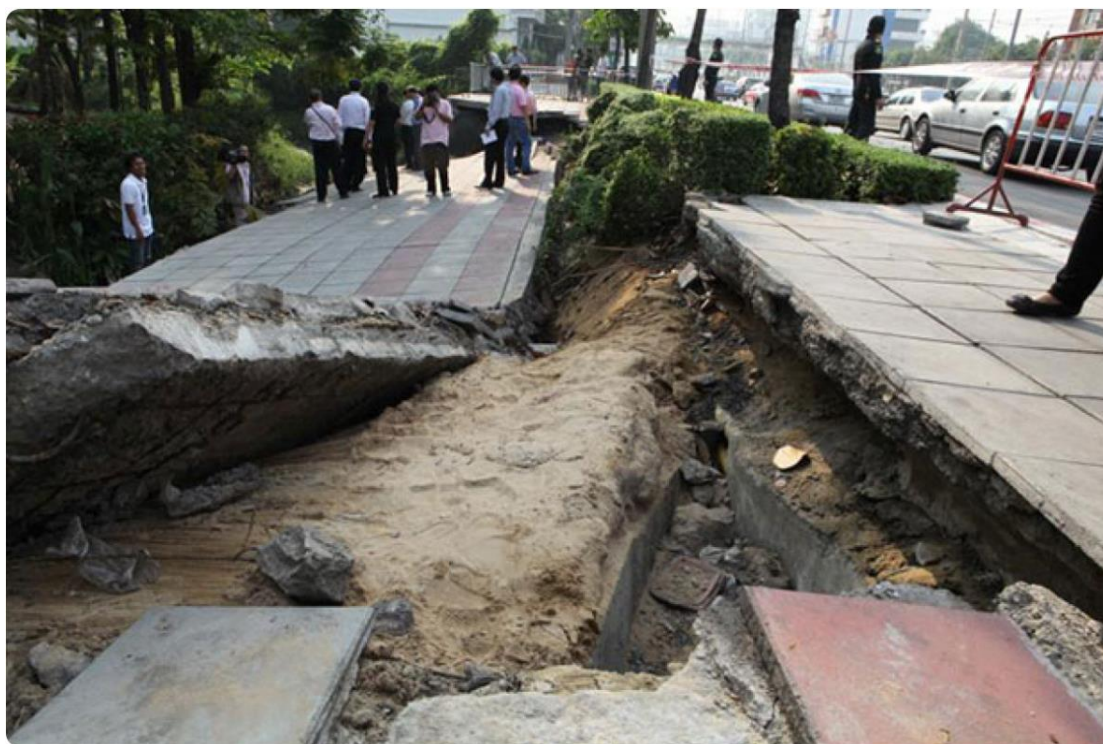
**Εικόνα 25 - Κατάρρευση πεζοδρομίου από εδαφική υποχώρηση σε αστικό περιβάλλον (Reporters O., 2015)**

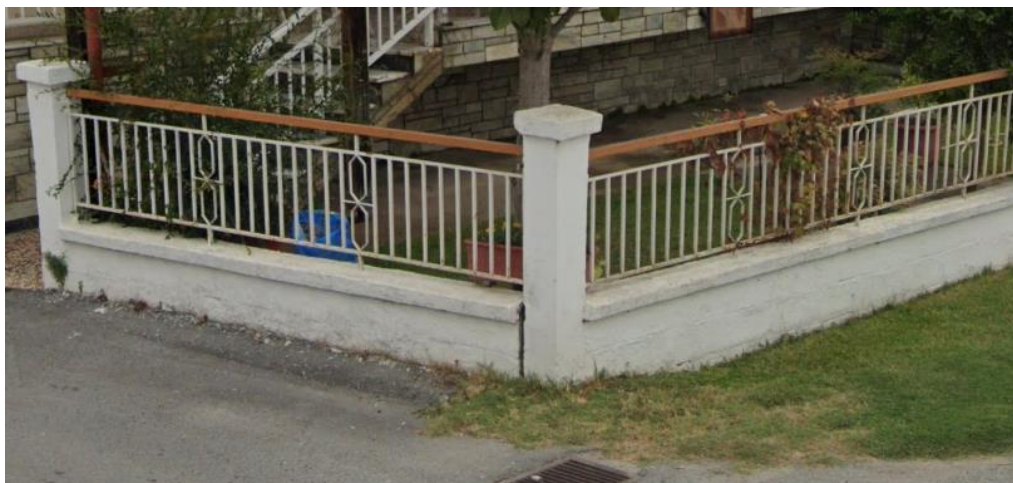
Εικόνα 27 - Ρωγμές σε περίφραξη κατοικίας (προσωπικό αρχείο)

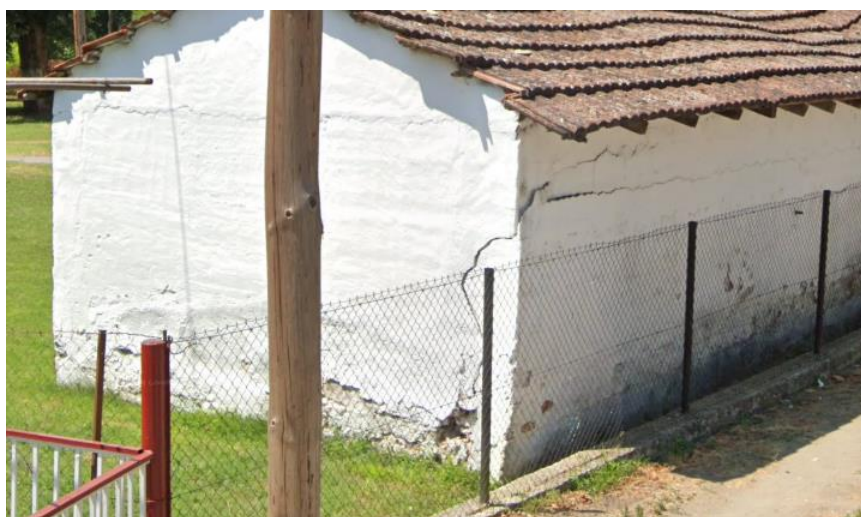
**Εικόνα 29 - Ρωγμές στην τοιχοποιία αποθήκης (προσωπικό αρχείο)**

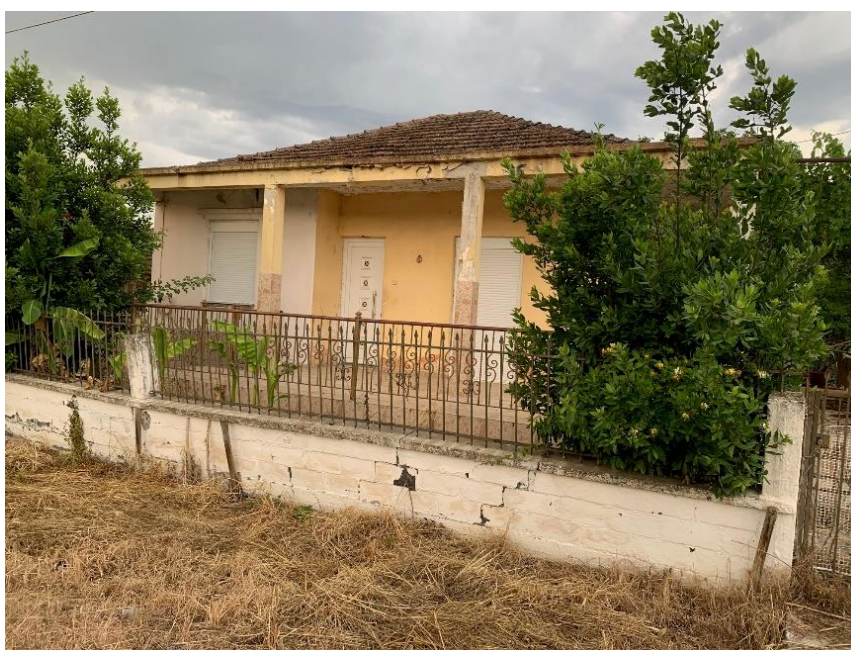
**Εικόνα 30 - Ρωγμές σε περίφραξη κατοικίας και καθίζηση (προσωπικό αρχείο)**

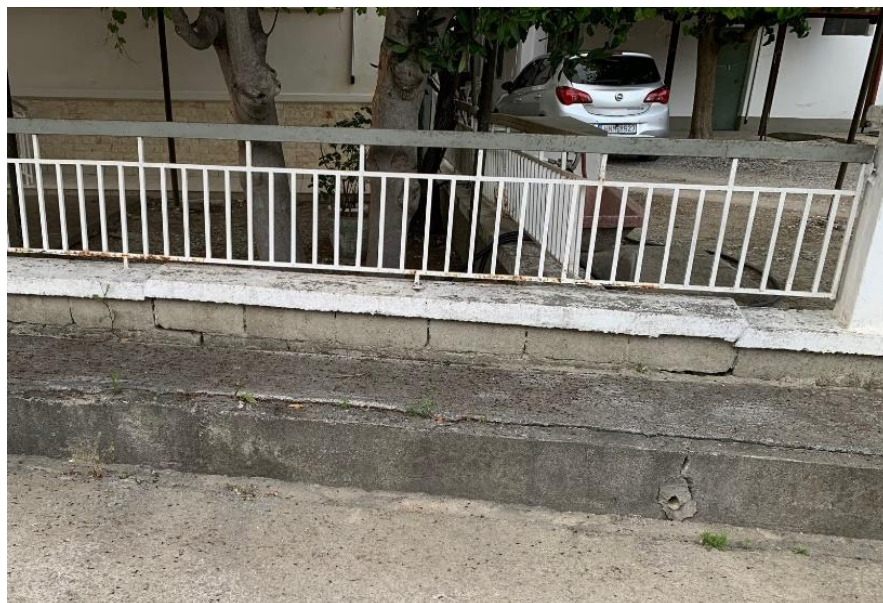
Εικόνα 32 - Ρωγμές σε περίφραξη κατοικίας (προσωπικό αρχείο)

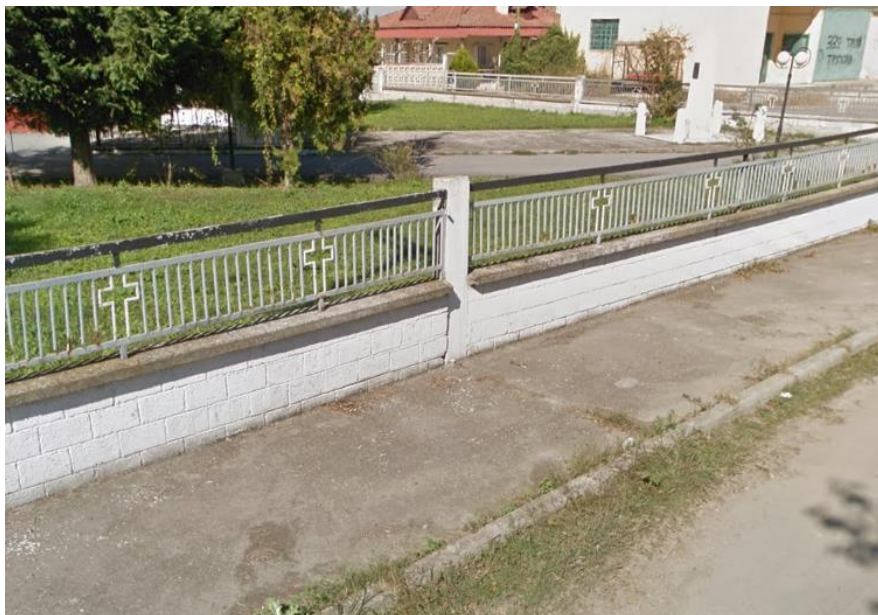
**Εικόνα 34 - Ρωγή σε τοιχοποιία περίφραξης (προσωπικό αρχείο)**

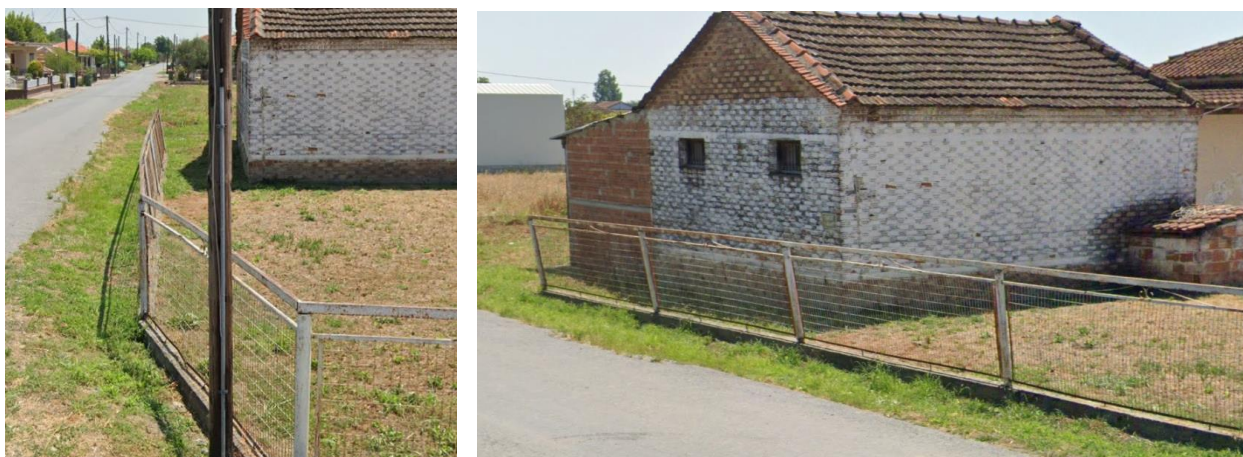
Εικόνα 35 - Καθίζηση και παραμόρφωση περίφραξης λόγω εδαφικής υποχώρησης (προσωπικό αρχείο)

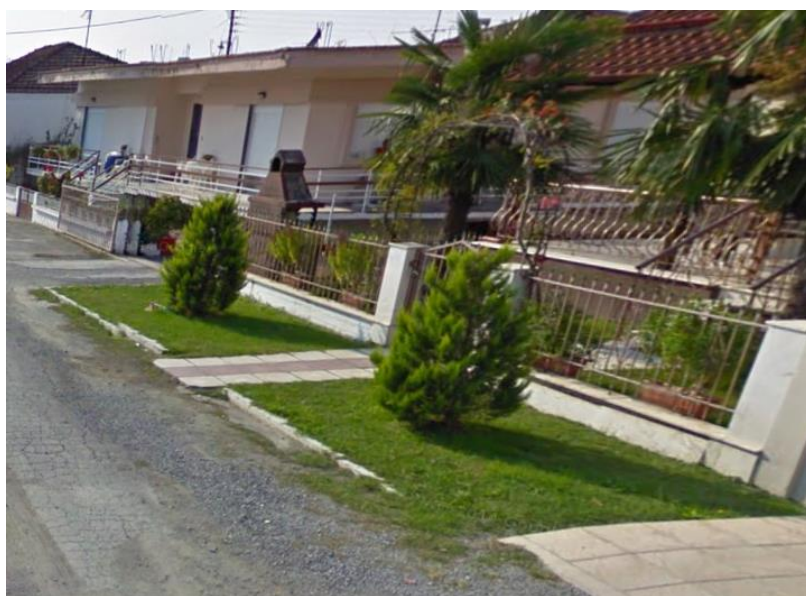
**Εικόνα 41 - Καθίζηση και παραμόρφωση περίφραξης λόγω εδαφικής υποχώρησης (προσωπικό αρχείο)**

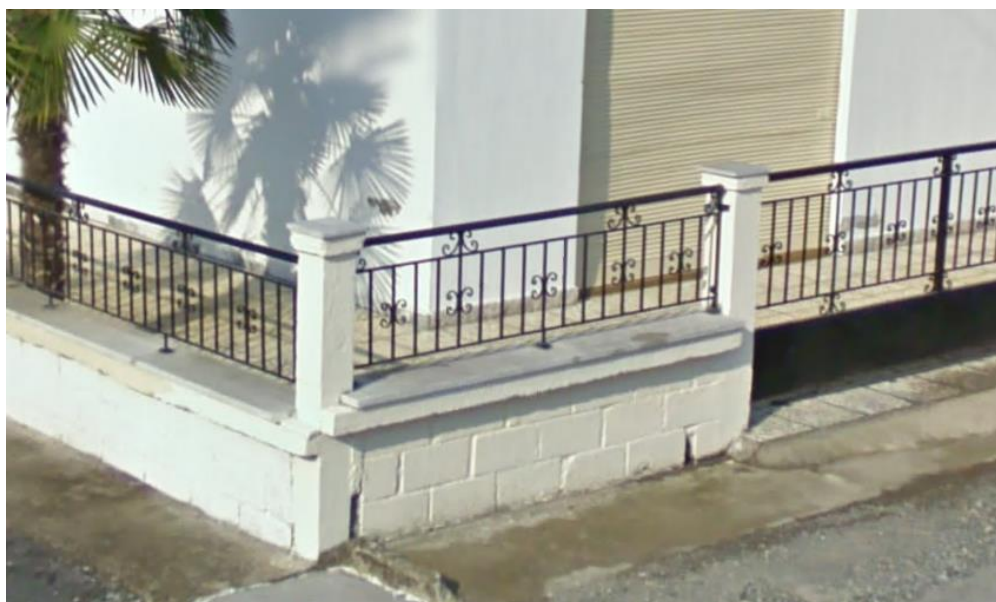
**Εικόνα 42 - Ρωγμές σε περίφραξη κατοικίας (προσωπικό αρχείο)**

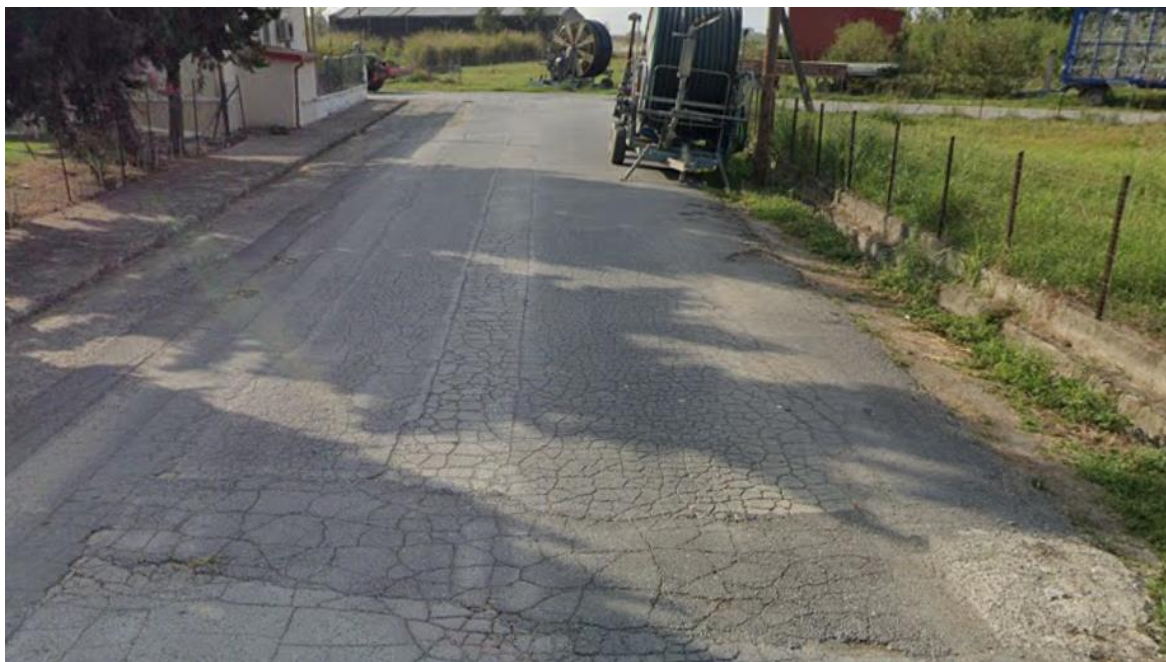
**Εικόνα 48 - Ρωγμές στο οδικό δίκτυο (προσωπικό αρχείο)**

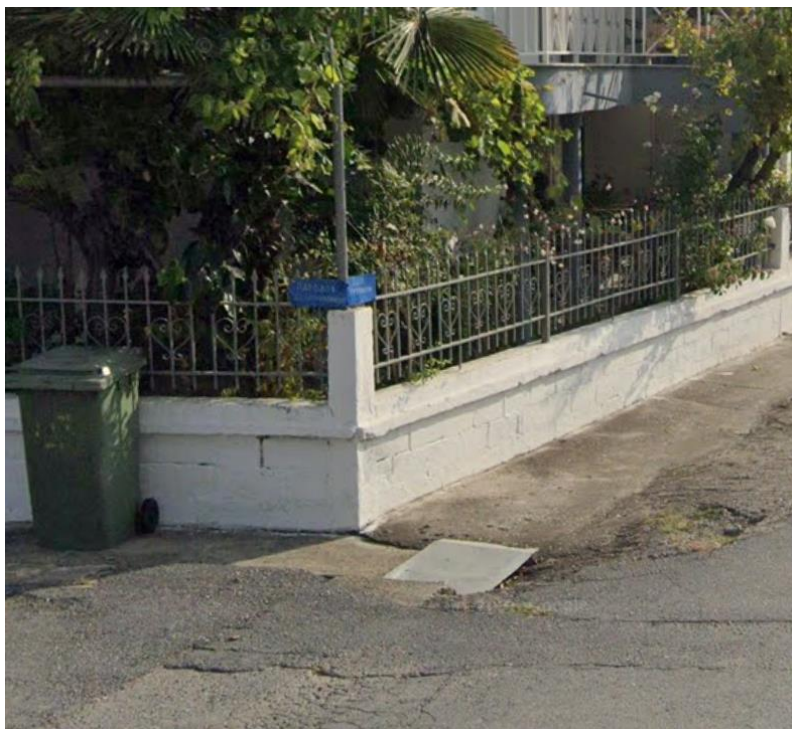
**Εικόνα 49 - Ρωγμές σε περίφραξη κατοικίας και καθίζηση (προσωπικό αρχείο)**

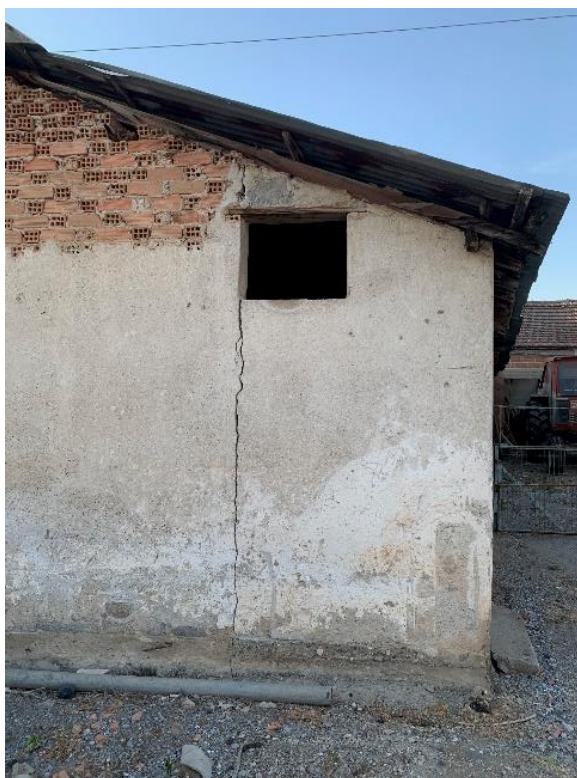
**Εικόνα 52 - Ρωγμές σε τοιχοποιία αποθήκης  
(προσωπικό αρχείο)**

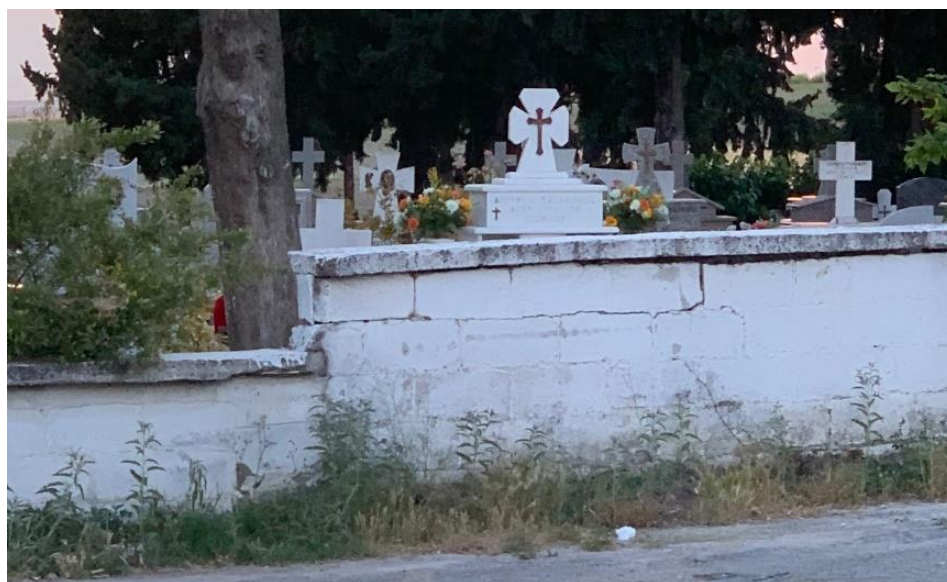
**Εικόνα 57 - Ρωγμές σε τοιχοποιία περίφραξης (προσωπικό αρχείο)**
