ΕΛΛΗΝΙΚΟ ΑΝΟΙΚΤΟ ΠΑΝΕΠΙΣΤΗΜΙΟ

ΣΕΙΣΜΙΚΗ ΜΗΧΑΝΙΚΗ – ΑΝΤΙΣΕΙΣΜΙΚΕΣ ΚΑΤΑΣΚΕΥΕΣ

ΔΙΠΛΩΜΑΤΙΚΗ ΕΡΓΑΣΙΑ

*«Ενόργανη παρακολούθηση ελεύθερα ιστάμενου πολυσπόνδυλου κίονα στο Ναό του Ολυμπίου Διός στην Αθήνα. Αξιολόγηση των καταγραφών, αριθμητική προσομοίωση, σύγκριση»*

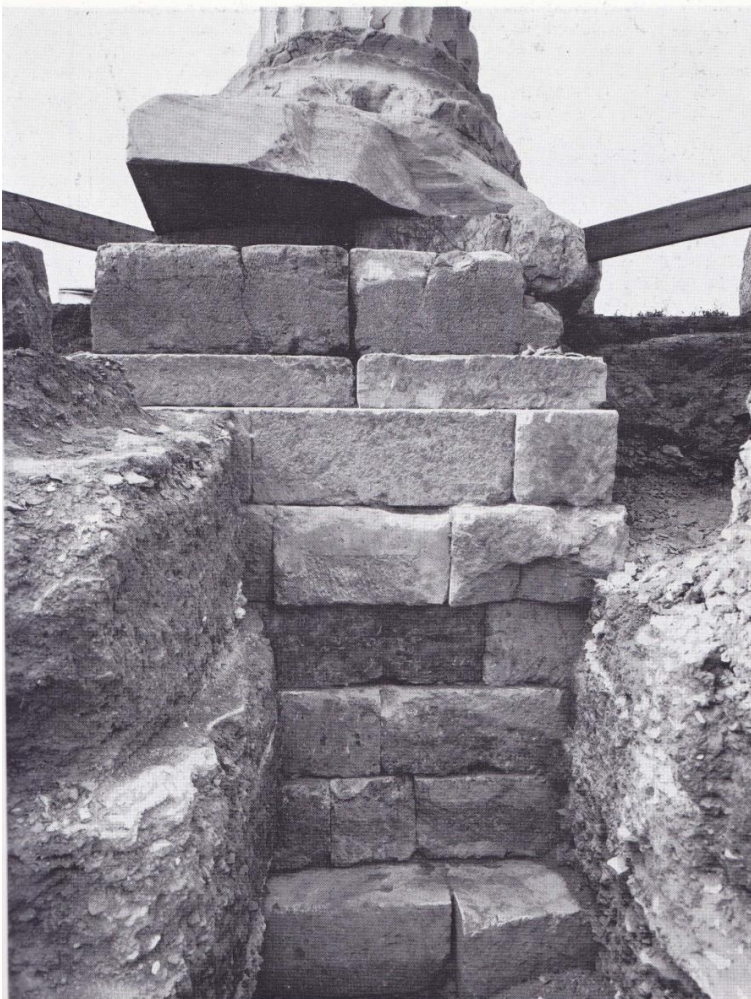
**Εικ.5.** Η Θεμελίωση του κίονα της ΝΔ πλευράς του Ναού που κατέρρευσε από τη καταιγίδα του 1852 .  
 Διακρίνονται 7 στρώσεις λίθων κάτω από το στυλοβάτη.  
 Πηγή: Pictorial dictionary of Ancient Athens-John Traulso/New York 1980

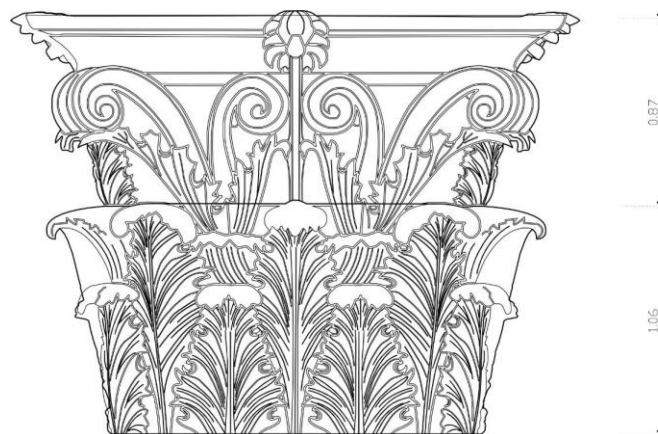
**Εικ.10.** Τυπικό κιονόκρανο του Ναού του Ολυμπίου Διός

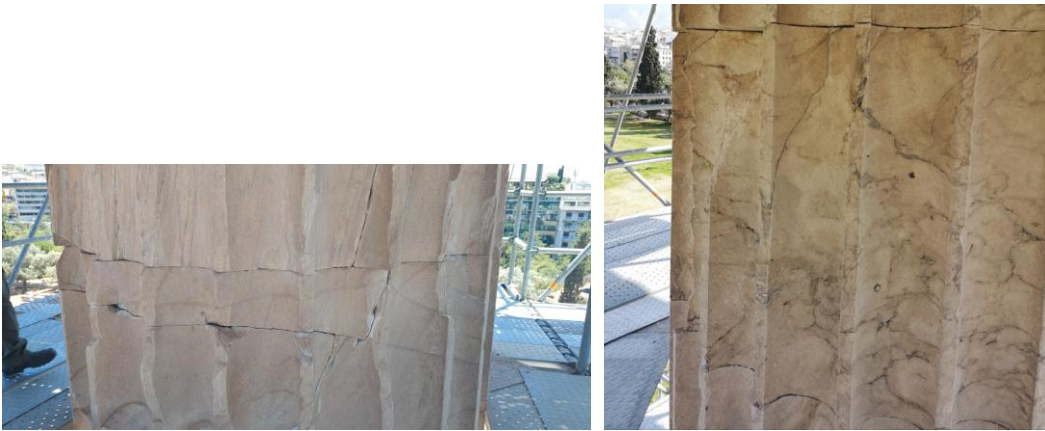
**Εικ.13.** Ατέλειες του υλικού που εξελίχθηκαν σε ρωγμές

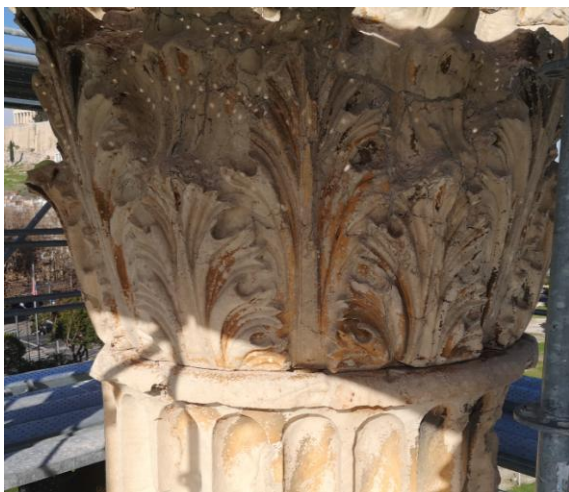
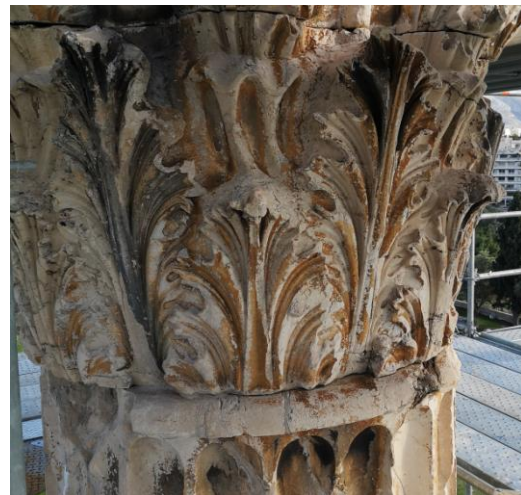
κατώτερος λίθος κιονοκράνου (1) ΝΑ όψη, (2) ΒΔ όψη

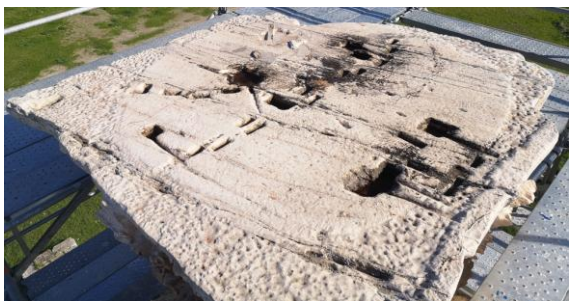
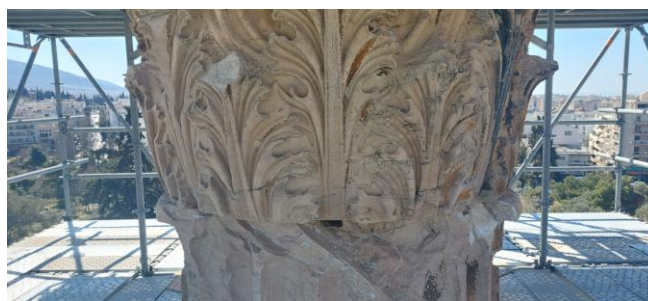
(1)άνω έδρα του ανώτερου λίθου κιονοκράνου (2) νότια όψη ανώτερου λίθου κιονοκράνου

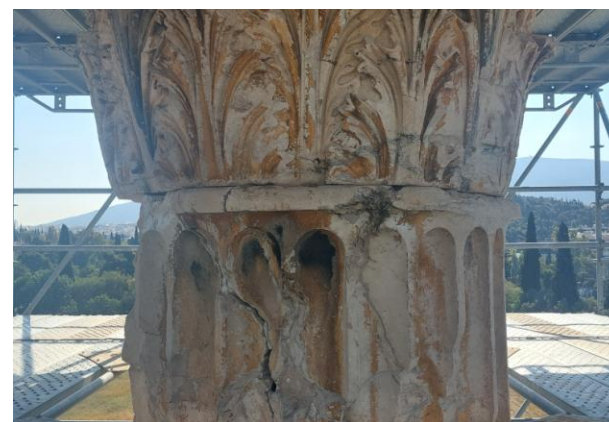
Δυτική όψη

Παρατηρούνται δύο μεγάλες ρηγματώσεις, τμήματα του ίδιου ρήγματος που πιθανώς χωρίζει το σπόνδυλο σε δύο μέρη. Παρατηρούνται επίσης πολλές μικρές ρωγμές διαφόρων διευθύνσεων οι οποίες μάλλον αποτελούν την εξέλιξη των ελαττωμάτων του υλικού. Η εικόνα αυτή οφείλεται κυρίως σε δυναμικές φορτίσεις που δέχτηκε ο συγκεκριμένος λίθος οι οποίες μπορεί να προέρχονται από σεισμό, άλλες δυναμικές καταπονήσεις ή από συγκρούσεις επιστυλίων και άλλων λίθων της ανωδομής τη στιγμή της κατάρρευσής τους.

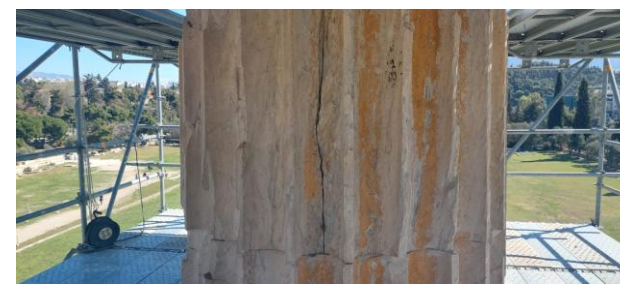
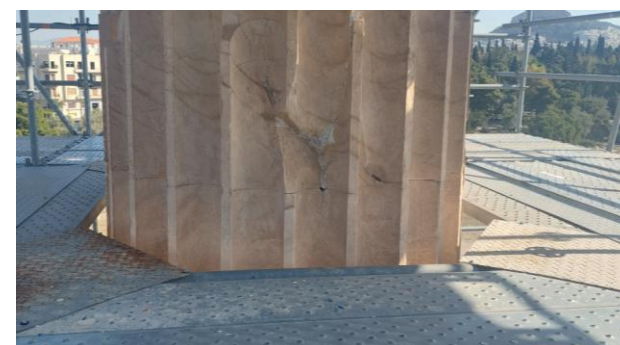
Ο σπόνδυλος εκδηλώνει κατακόρυφες ρωγμές οι οποίες παραπέμπουν σε καταπόνηση παράλληλη με τη στρωματογραφία του υλικού. Η καταπόνηση μπορεί να είναι δυναμική, κατά τη διάρκεια σεισμών, ή να οφείλεται στη φθορά του ίδιου του υλικού καθώς είναι εκτεθειμένο επί σειρά αιώνων σε μεγάλες διαφορές θερμοκρασίας, ή από την οξείδωση των κατακόρυφων σιδηρών συνδέσμων. Στη βόρεια όψη οι ρωγμές αυτές είναι περισσότερες, κάτι που δικαιολογείται από τον προσανατολισμό, διότι οι γενικά οι βόρειες όψεις είναι πιο ευάλωτες λόγω της μικρότερης έκθεσης στον ήλιο και συνακόλουθα της μεγαλύτερης συγκράτησης υγρασίας. Στην ανατολική όψη, ο σιδηρός γόμφος έχει προκαλέσει ρωγμή που αναπτύσσεται από τη βάση του σπονδύλου προς τα πάνω και τείνει να αποτινάξει σφηνόσχημο τμήμα.

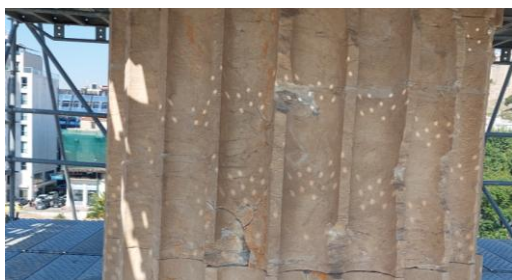
Ανατολική όψη

Στο άνω τμήμα της βόρειας όψης ο οξειδωμένος γόμφος έχει αποτινάξει το γειτονικό μάρμαρο. Η ανατολική όψη είναι ταλαιπωρημένη σε αντίθεση με τη συνολική εικόνα του κίονα όπου η ανατολική όψη γενικά διατηρείται καλύτερα, διότι λόγω προσανατολισμού δεν παραμένει υγρασία, ούτε επιβαρύνεται από ψύχος και ψυχρούς ανέμους. Αυτό το γεγονός οδηγεί στο συμπέρασμα ότι οι ρωγμές και οι σπασμένες ταινίες αυτής της όψης οφείλονται μάλλον σε συγκρούσεις κατά την κατάρρευση των ανώτερων μελών του μνημείου.

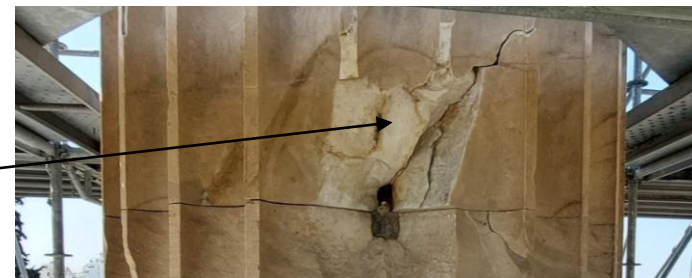
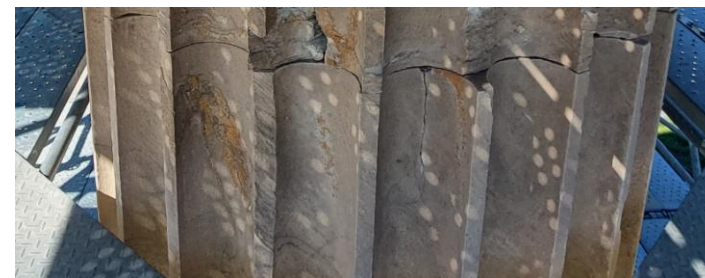
Οι ταινίες του είναι σε καλή κατάσταση διότι στο ύψος αυτό δεν έχουν γίνει απολαξεύσεις μαρμάρου για την παρασκευή ασβέστη. Ατέλειες του μαρμάρου έχουν δημιουργήσει σύμπλεγματα ρωγμών στη βόρεια και νότια όψη. Η έλλειψη του μαρμάρου στη βάση της βόρειας όψης οφείλεται στην οξείδωση του γόμφου που συνδέει τον 7ο και 8 σπόνδυλο. Μεγάλη λοξή ρωγμή που ξεκινάει από τη θέση του γόμφου στη βάση της βόρειας όψης αναπτύσσεται προς τα δυτικά και καταλήγει στην άνω έδρα του σπονδύλου. Στο άνω τμήμα της ανατολικής όψης, κατακόρυφη ρωγμή στη θέση του γόμφου υποδηλώνει οξείδωση του σιδήρου.

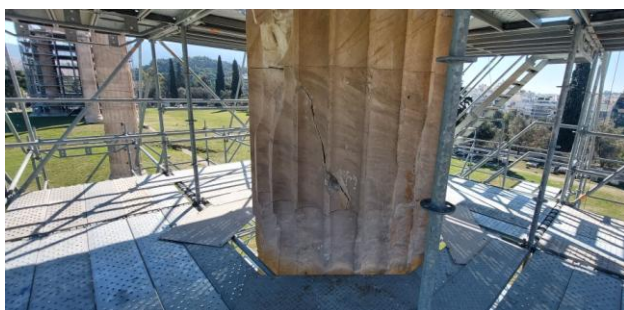
Βορειοδυτική όψη

Λοξή ρωγμή ξεκινάει από την άνω έδρα της βόρειας όψης, αναπτύσσεται προς τα δυτικά καταλήγει στη βάση του σπονδύλου.  
Ο γόμφος μεταξύ 7ου και 8ου σπονδύλου

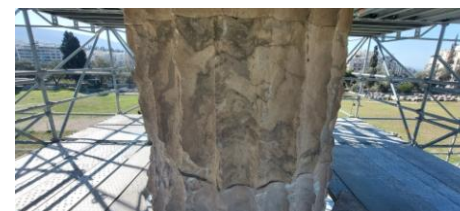
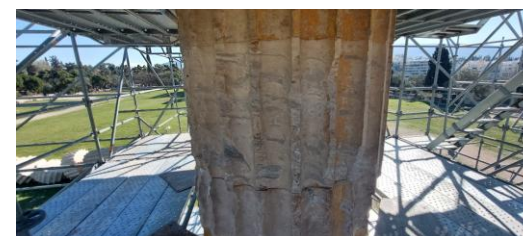
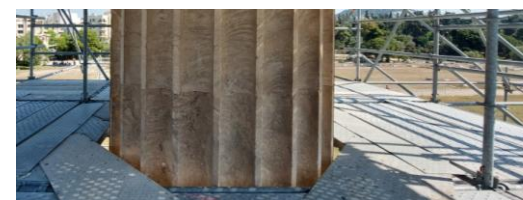
Απολαξευμένες ταινίες στην ανατολική, δυτική και βόρεια όψη του σπονδύλου. Παρατηρείται ρήγμα που ξεκινάει από τη βάση του σπονδύλου στην ανατολική όψη και εξελίσσεται λοξά προς τα πάνω.

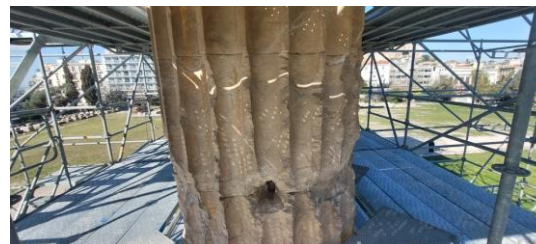
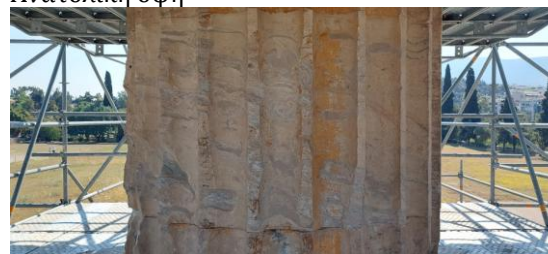
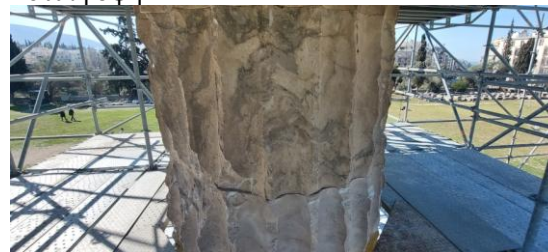
Απολαξεύσεις ταινιών σε όλες τις όψεις πλην της νότιας. Απολάξευση μαρμάρου στην περιοχή του γόμφου στο κάτω τμήμα της ανατολικής όψης.

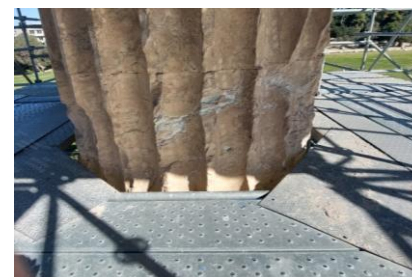
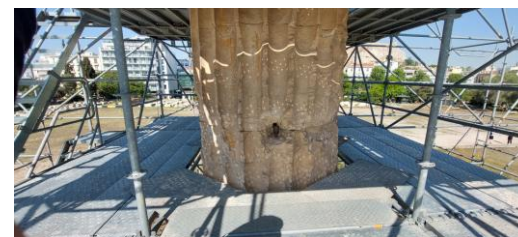
Οριζόντια ρωγμή στη βόρεια όψη, εξέλιξη ατελειών του μαρμάρου. Απολαξεύσεις των ταινιών σε όλες τις όψεις του. Απολάξευση μαρμάρου στην περιοχή του γόμφου στο άνω τμήμα της ανατολικής όψης. Παρόμοια εικόνα στο κάτω τμήμα της βόρειας όψης.

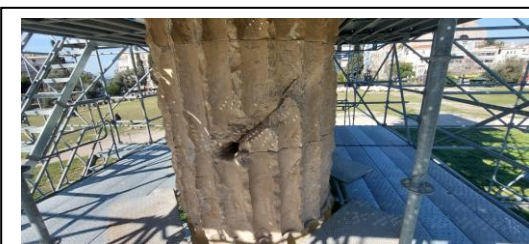
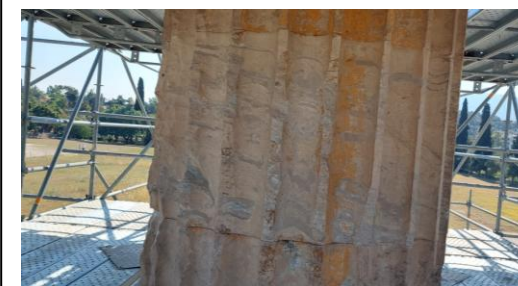
Απολάξευση του μαρμάρου στην κάτω έδρα της ανατολικής όψης, στην περιοχή του γόμφου και λοξό ρήγμα που ξεκινά από τη θέση του γόμφου και αναπτύσσεται λοξά προς τα πάνω.

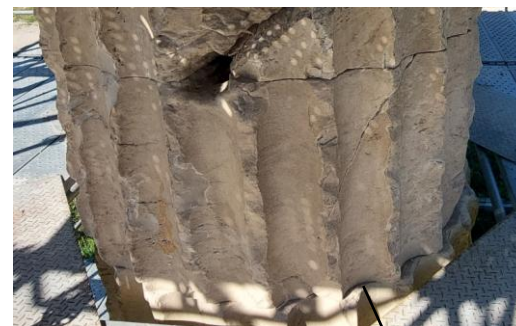
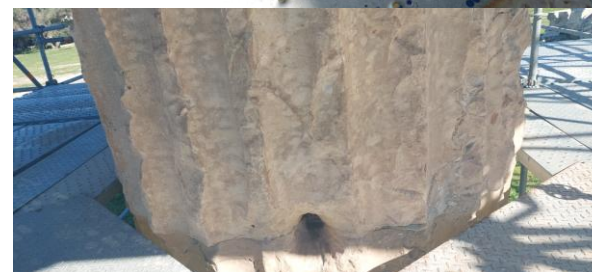
Στον σπόνδυλο αυτό παρατηρείται η μοναδική παραμένουσα στροφή του κίονα. Ο σπόνδυλος έχει στραφεί σε σχέση με τον κατώτερο Σ1 ενώ συγχρόνως έχει μετατοπιστεί προς νότο κατά 5 περίπου εκατοστά. Ο κίονας έχει στραφεί ολόκληρος από τον 2<sup>ο</sup> σπόνδυλο και πάνω σε σχέση με τον 1<sup>ο</sup> σπόνδυλο. Λοξό ρήγμα παρατηρείται στο βορειοανατολικό τμήμα του σπονδύλου. Απώλεια μαρμάρου στην περιοχή του γόμφου, προφανώς από ανθρώπινο παράγοντα.

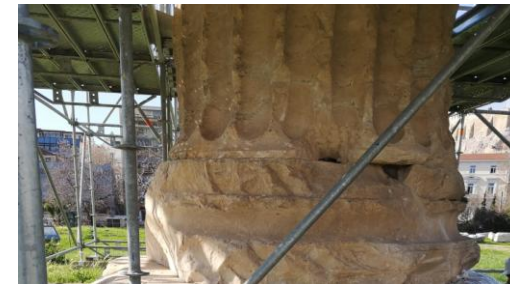
Ανατολική όψη

Απολαξευμένες ταινίες για χρήση του μαρμάρου στην παραγωγή ασβέστη. Απολάξευση μαρμάρου στην περιοχή του γόμφου για την απόσπαση του μετάλλου.

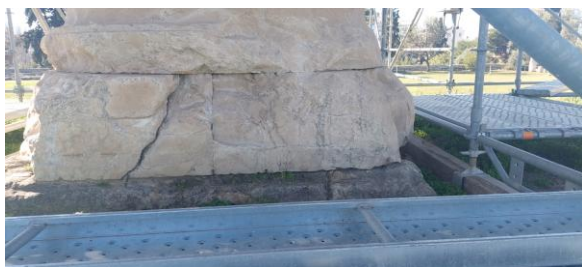
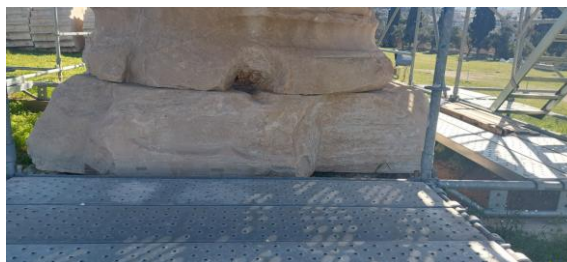
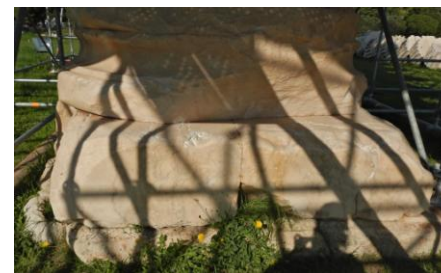
Στη νοτιοδυτική και τη βορειοανατολική γωνία της πλίνθου έχουν αποκοπεί τμήματα λίθου για την απόσπαση των μεταλλικών συνδέσμων. Απολαξεύσεις μαρμάρου παρατηρούνται τόσο στην κυκλική βάση όσο και στις 2 λίθους της πλίνθου για τον ίδιο λόγο. Ρήγματα στη βόρεια και ανατολική όψη της πλίνθου τείνουν να αποκόψουν ότι έχει μείνει από τη γωνία του λίθου. Η εικόνα αυτή παραπέμπει σε πιθανή βύθιση του θεμελίου στην περιοχή αυτή. Πρέπει να συνεκτιμηθεί με τα αποτελέσματα άλλων διαγνωστικών μεθόδων όπως γεωφυσικές μέθοδοι ή ενόργανη παρακολούθηση, ή ανασκαφική διερεύνηση.

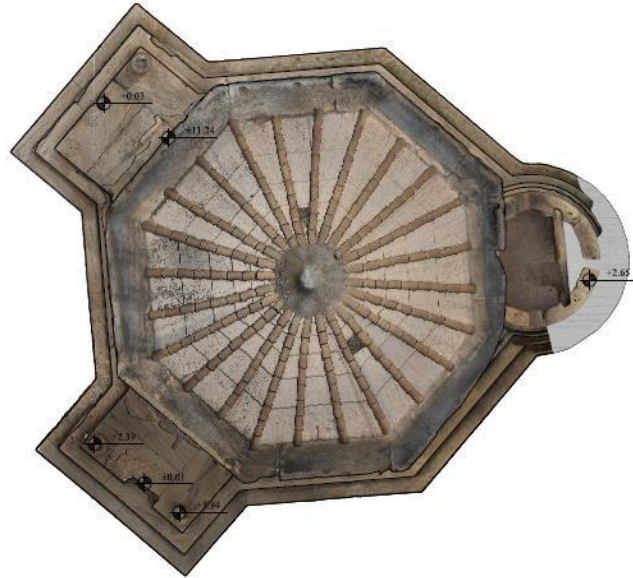
**Εικ.16.** Κάτοψη της μαρμάρινης στέγης του Ωρολογίου Κυρρήστου. πηγή: (25)

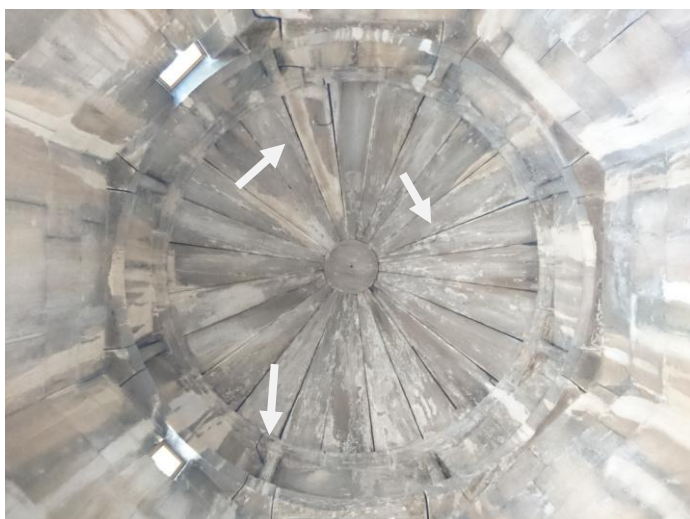
**Εικ.18.** Άνοψη της στέγης του μνημείου με τις θέσεις των ρωγμομέτρων και κλισιομέτρων

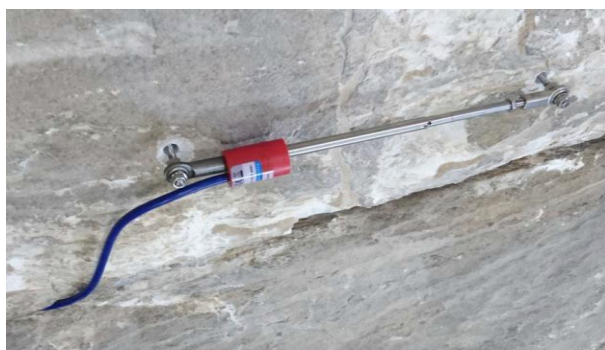
**Εικ.19.** Ρωγμόμετρο τύπου παλλόμενης χορδής (crackmeter 4420-1532066) εγκατεστημένο κάθετα στη ρωγμή της εσωτερικής πλευράς μίας εκ των μαρμάρινων λιθοπλίνθων της οροφής

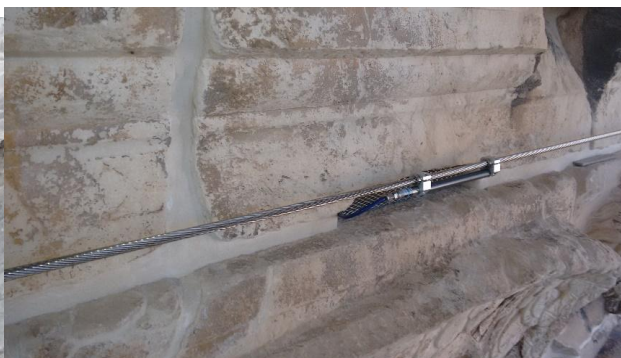
**Εικ.20.** Μηνυνσιόμετρο τύπου παλλόμενης χορδής εγκατεστημένο στον περιμετρικό περιδετήρα

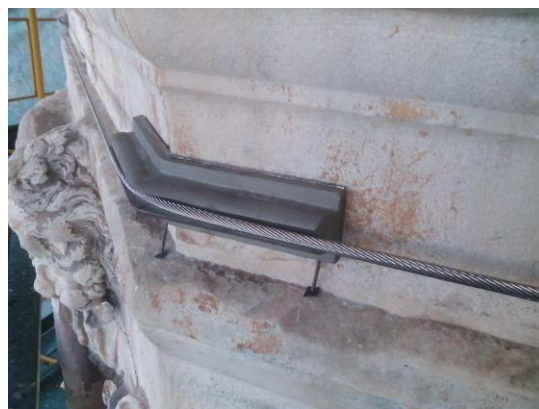
**Εικ.21.** Προσαρμογή του περιδετήρα στις γωνίες

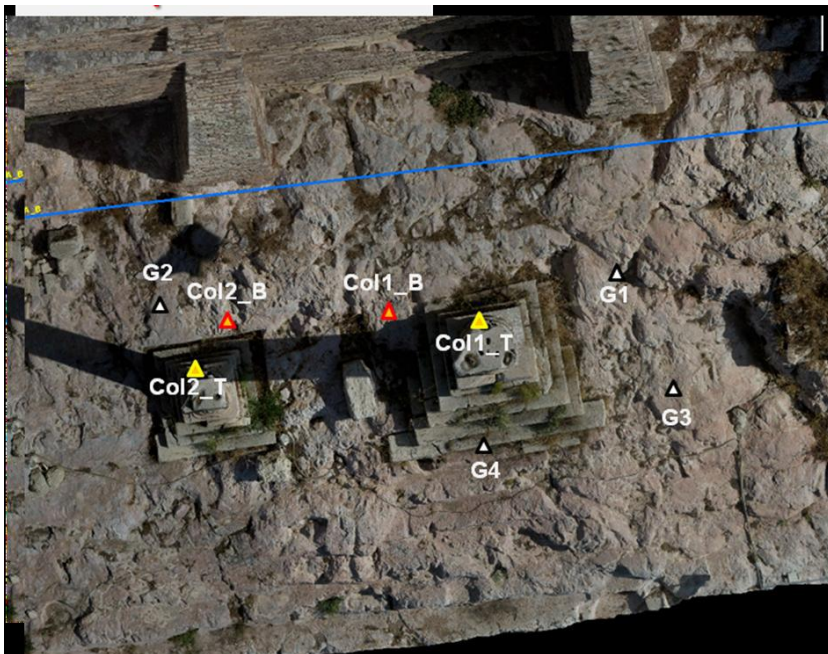
**Εικ.26.** Θέσεις των 8 από τους 9 αισθητήρων στην περιοχή των χορηγικών κίωνων της Νότιας Κλιτύος. Ο 9<sup>ος</sup> τοποθετήθηκε πιο μακριά πάνω στο σχιστολιθικό βράχο.

Κατά το διάστημα 13/04/2011 έως 10/05/2011 εγκαταστάθηκαν εννέα σειсмоγράφοι στην περιοχή των χορηγικών κίωνων από το Εργαστήριο Σεισμολογίας του Τμήματος Γεωλογίας και Γεωπεριβάλλοντος του Πανεπιστημίου Αθηνών. Η αναφορά των Β. Κουσκουνά και Ι. Κασσάρα αναφέρει ότι οι αισθητήρες ήταν όργανα υψηλής ευκρίνειας που εγκαταστάθηκαν με στόχο τη συνεχή καταγραφή φυσικού θορύβου στις επιλεγμένες θέσεις καθόλη τη διάρκεια του 24ώρου ώστε να περιλαμβάνονται και πιθανοί εξωγενείς παράγοντες θορύβου για να διερευνηθεί η πιθανή επιρροή τους στους κίονες. Ασκήθηκαν επίσης τεχνητές διεγέρσεις στους κίονες σε διάφορες διευθύνσεις. Εκτιμήθηκαν έτσι, η ιδιοσυχνότητα ταλάντωσης και άλλες παράμετροι όπως ο συντελεστής απόσβεσης της ιδιοαιώρησης και οι κύριες διευθύνσεις ταλάντωσης.

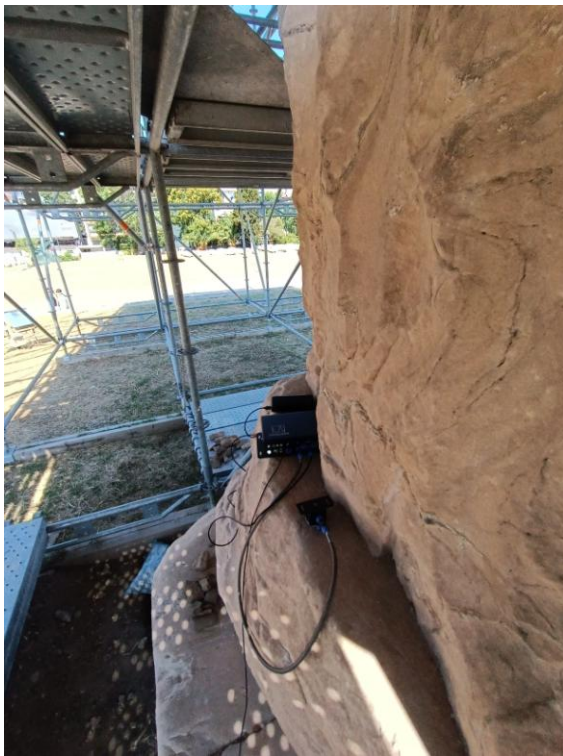
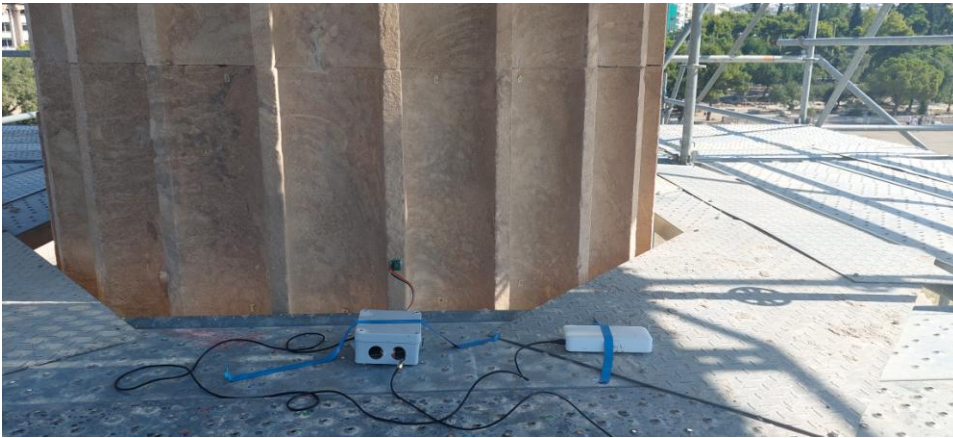
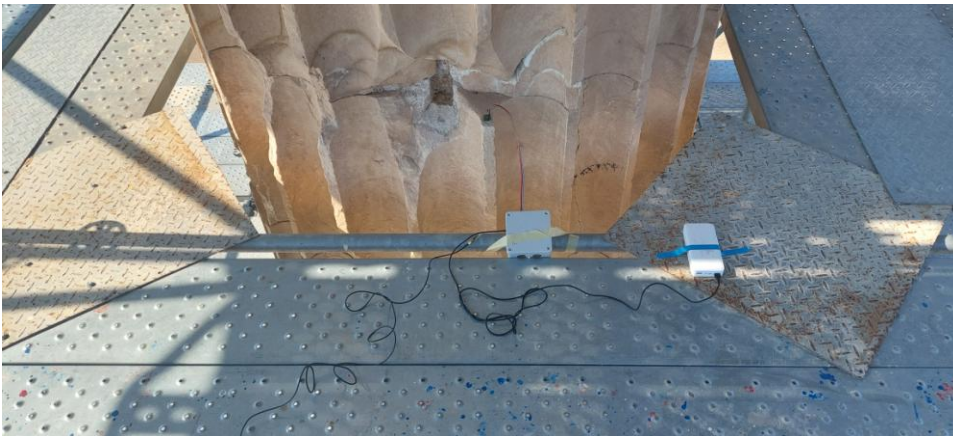
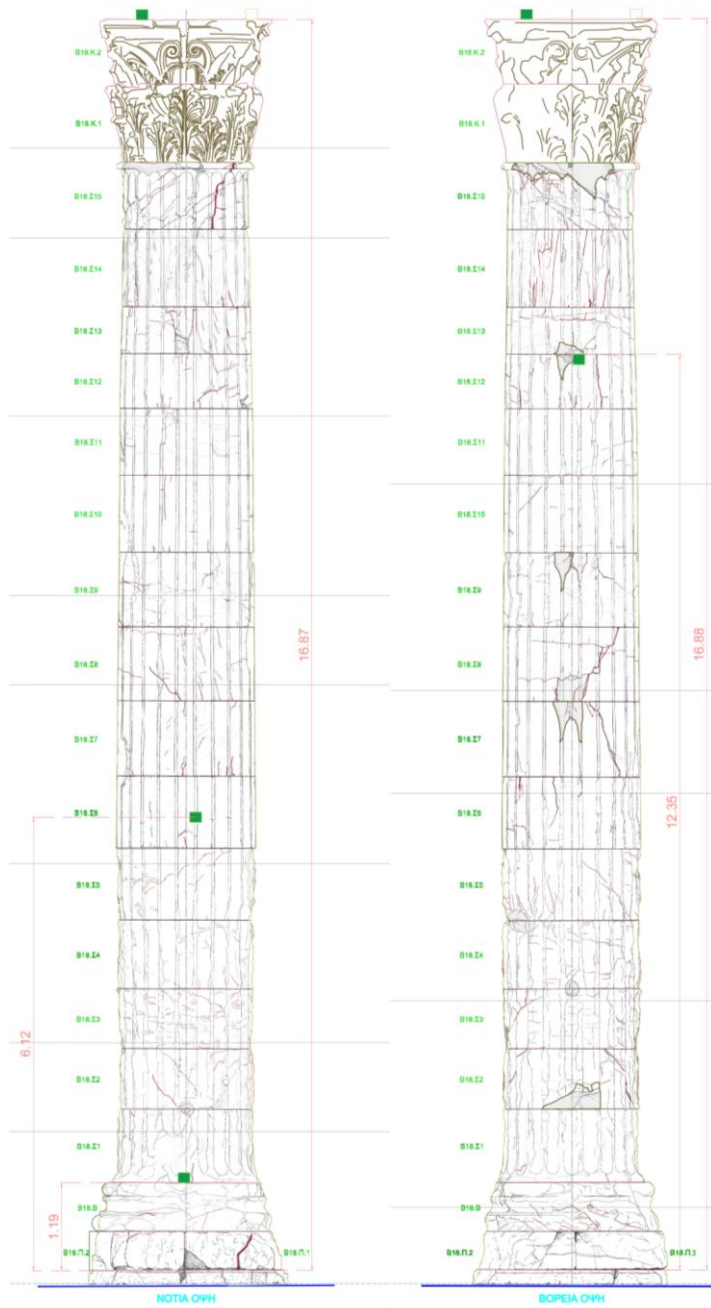
**Εικ.28.** Θέσεις επιταχυνσιογράφων

α/ ένας επιταχυνσιογράφος στη νότια πλευρά της κυκλικής βάσης

β/ ένας επιταχυνσιογράφος στη νότια πλευρά του έκτου σπονδύλου

γ/ ένας επιταχυνσιογράφος στην άνω έδρα του 12<sup>ου</sup> σπονδύλου, στη θέση κατακόρυφου συνδέσμου (γόμφου) στη βόρεια πλευρά μεταξύ 12<sup>ου</sup> και 13<sup>ου</sup> σπονδύλου. Σήμερα ο γόμφος δεν υπάρχει, προφανώς μετά την οξείδωση και διόκωσή του η οποία προκάλεσε διάρρηξη και αποκοπή σημαντικού τμήματος από τη μάζα των δύο διαδοχικών σπονδύλων.

δ/ δύο επιταχυνσιογράφοι στην άνω έδρα του κionoκράνου στην νοτιοδυτική και βορειοανατολική περιοχή αντίστοιχα

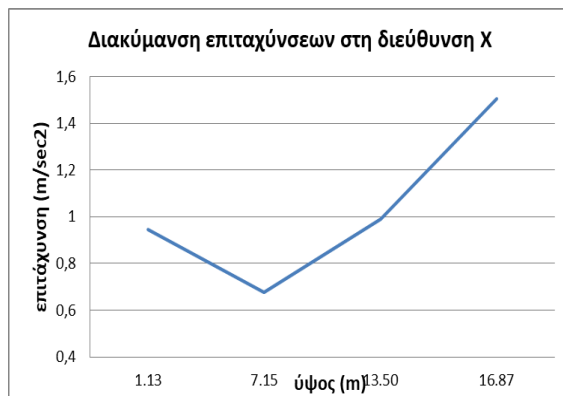
Η κατανομή των επιταχύνσεων με το ύψος έχει ως εξής:

Ύψος (m)	Επιτάχυνση X (m/sec²)
1.13	0,9457
7.15	0,6781
13.50	0,9903
16.87	1,5064
