Πτυχιακή / Διπλωματική Εργασία

«Μελέτη των περιβαλλοντικών επιπτώσεων στις επιφάνειες  
μνημείων: Αρχαιομετρικές προσεγγίσεις με στόχο τη συντήρηση  
και αποκατάσταση- Η περίπτωση του Μινωικού Ανακτόρου της  
Κνωσού»

# Environmental Impacts on Monument Surfaces: Archaeometric Approaches to Conservation and Restoration – A Case Study of the Minoan Palace of Knossos

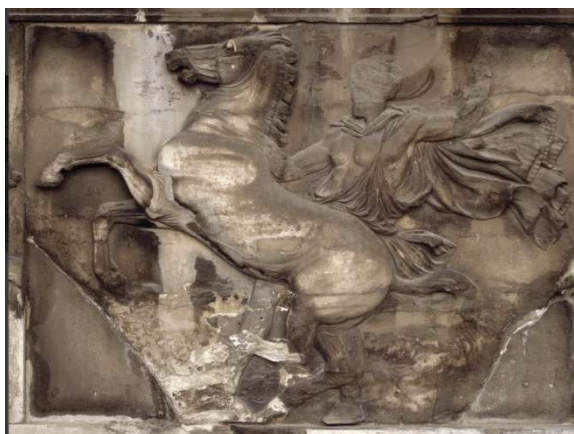
Εικόνα 1 Φθορές λόγω ατμοσφαιρικής ρύπανσης ([www.visma.gr](http://www.visma.gr)).

Ένα από τα πλέον χαρακτηριστικά αποτελέσματα της ατμοσφαιρικής επιβάρυνσης είναι ο σχηματισμός μαύρων κρουστών στις προστατευμένες επιφάνειες των μνημείων (εικόνα 1). Οι κρούστες αυτές αποτελούνται κυρίως από γύψο, μέσα στον οποίο παγιδεύονται αιωρούμενα σωματίδια, ανθρακούχες ενώσεις και κατάλοιπα καύσεων που προέρχονται από την κυκλοφορία οχημάτων και τις αστικές δραστηριότητες. Η ανάπτυξη της συνδέεται όχι μόνο με αισθητική αλλοίωση των επιφανειών αλλά και με φαινόμενα απολέπισης και απώλειας υλικού, καθώς η διαφοροποίηση των φυσικών ιδιοτήτων μεταξύ της κρούστας και του υποκείμενου μαρμάρου δημιουργεί συνθήκες μηχανικής αστάθειας (Maravelaki-Kalaitzaki, 2005).

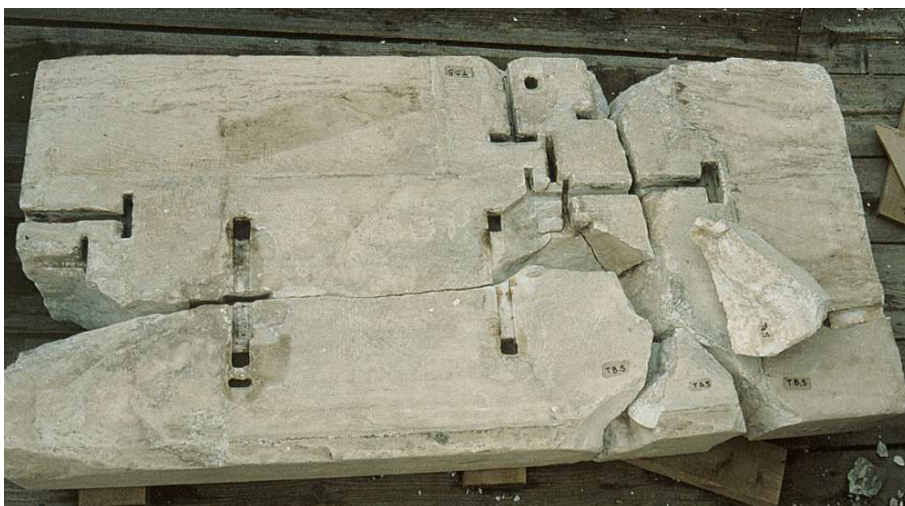
Εικόνα 2 Θραύση αρχιτεκτονικού μέλους λόγω οξείδωσης μεταλλικών συνδέσμων ([www.ysma.gr](http://www.ysma.gr)).

σχέση με το μάρμαρο, παρεμπόδιζαν την ομαλή διακίνηση της υγρασίας και ευνοούσαν τη συγκέντρωση αλάτων και την ανάπτυξη τοπικών τάσεων της επιφάνειας επαφής. Η ασυμβατότητα αυτή συνέβαλε στην επιτάχυνση φαινομένων ρηγμάτωσης και αποσάθρωσης σε ορισμένα σημεία των μνημείων. Η διαπίστωση των προβλημάτων αυτών οδήγησε στον επανασχεδιασμό των επεμβάσεων αποκατάστασης από την Επιτροπή Συντήρησης Μνημείων Ακροπόλεως (ΕΣΜΑ), με την απομάκρυνση των διαβρωμένων μεταλλικών στοιχείων και την αντικατάστασή της από συνδέσμους τιτανίου και συμβατά υλικά στερέωσης (Υπηρεσία Συντήρησης Μνημείων Ακρόπολης [ΥΣΜΑ], 2024).

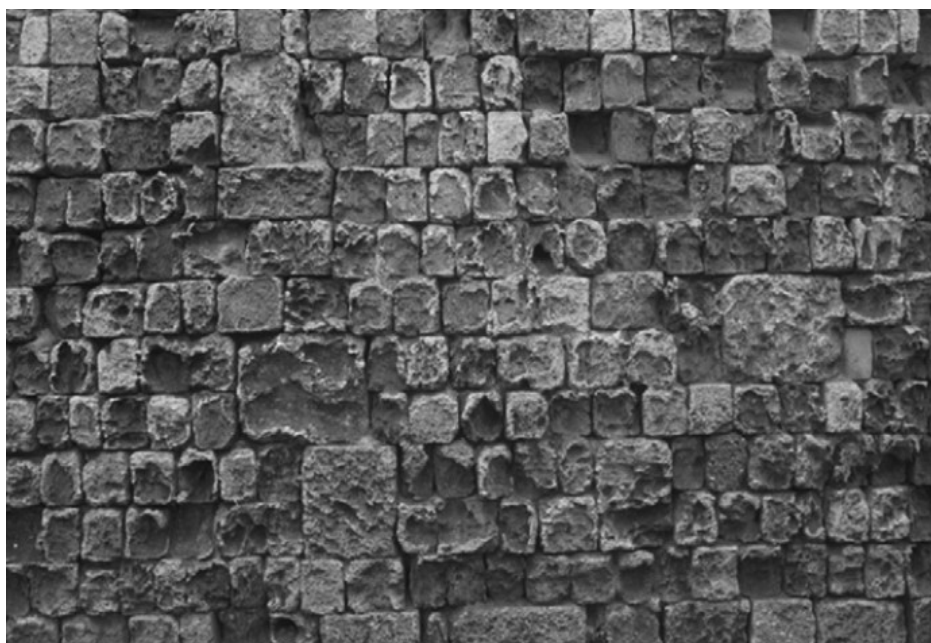
Εικόνα 4 Φαινόμενα φθοράς λίθου λόγω μηχανισμού αλατονέφωσης (Stefanis, et.al, 2009).

Η διερεύνηση των φαινομένων φθοράς στη Μεσαιωνική Πόλη της Ρόδου αποτέλεσε αντικείμενο εκτεταμένων αρχαιομετρικών και περιβαλλοντικών ερευνών ήδη από τη δεκαετία του 1990. Ιδιαίτερο ενδιαφέρον παρουσίασε η μελέτη του τοπικού βιοκλαστικού ασβεστόλιθου (biocalcarene), ο οποίος χρησιμοποιήθηκε ευρέως της οχυρώσεις και στα κτήρια της πόλης. Οι πετρογραφικές αναλύσεις έδειξαν ότι πρόκειται για υλικό με υψηλό πορώδες, έντονη ετερογένεια και αυξημένη ικανότητα απορρόφησης υγρασίας, χαρακτηριστικά που ευνοούν τη μεταφορά και συσσώρευση διαλυτών αλάτων στο εσωτερικό του. Η μικροδομή του πετρώματος, σε συνδυασμό με τη χαμηλή μηχανική αντοχή των συγκολλητικών φάσεων, καθιστά τον λίθο ιδιαίτερα ευάλωτο σε φαινόμενα αλατοκρυστάλλωσης και κοκκώδους αποσάθρωσης (Stefanis, Theoulakis, & Pilinis, 2009).

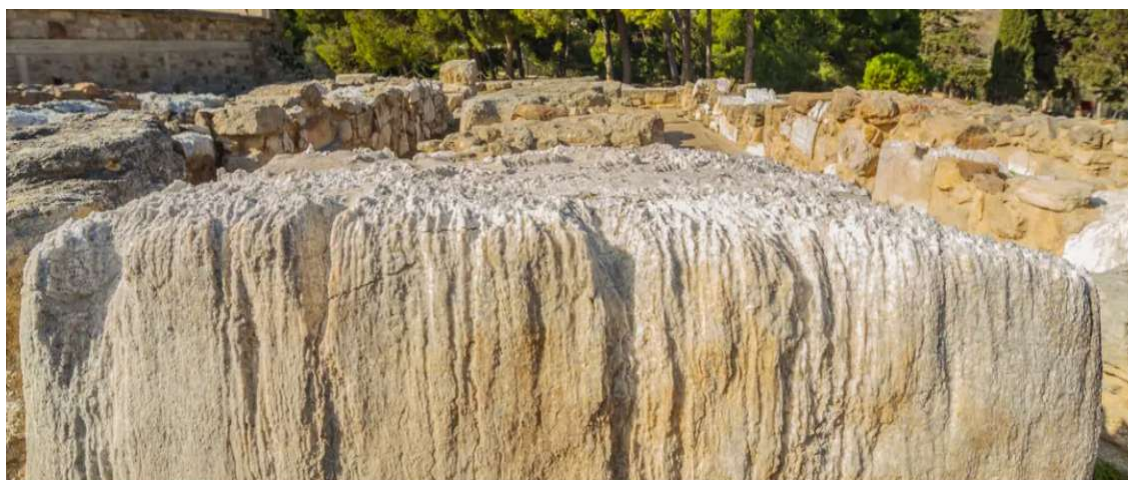
Εικόνα 6 Χαρακτηριστική εικόνα γυψόλιθου που έχει υποστεί αποσάθρωση. Πλευρική διάβρωση (αυλάκια και κοιλότητες) ([www.knossosdocumenta.gr](http://www.knossosdocumenta.gr))

Κυρίαρχο υλικό στην αρχιτεκτονική του ανακτόρου υπήρξε ο γυψόλιθος, ο οποίος χρησιμοποιήθηκε σε επενδύσεις τοίχων, ορθοστάτες, κλίμακες, βάσεις κιόνων και αρχιτεκτονικά διακοσμητικά στοιχεία. Ο γυψόλιθος αποτελεί ιζηματογενές πέτρωμα με κύριο ορυκτολογικό συστατικό τον γύψο ( $\text{CaSO}_4 \cdot 2\text{H}_2\text{O}$ ), παρουσιάζοντας λεπτοκρυσταλλική δομή, σχετικά χαμηλή σκληρότητα (2 κατά την κλίμακα Mohs) και ευκολία στην κατεργασία. Τα χαρακτηριστικά αυτά τον καθιστούσαν ιδιαίτερα κατάλληλο για λαξευτές διαμορφώσεις και λεπτομερή αρχιτεκτονική επεξεργασία. Παράλληλα, η υψηλή υδατοδιαλυτότητα του ορυκτού και η αυξημένη πορώδης δομή του τον καθιστούν ιδιαίτερα ευάλωτο σε φαινόμενα αποσάθρωσης που σχετίζονται με την υγρασία και την κρυστάλλωση αλάτων (Λαμπρόπουλος, 1993; Σκουλικίδης, 2000).

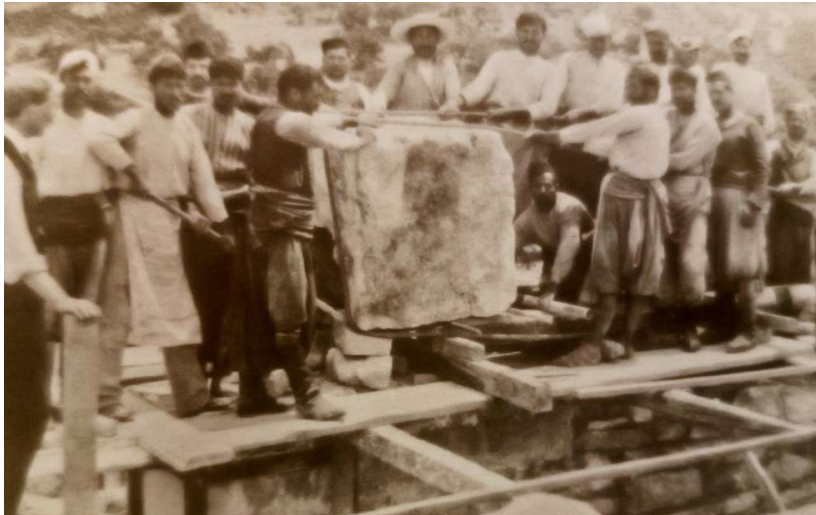
**Εικόνα 8 Αναστηλωτικές εργασίες στο Μέγαλο Κλιμακοστάσιο ( Αρχείο Μουσείου Ashmolean)**

μινωικού ανακτόρου, ώστε να καταστεί κατανοητό και προσβάσιμο στο ευρύ κοινό. Στο πλαίσιο αυτό πραγματοποιήθηκαν εκτεταμένες εργασίες στερέωσης, ανακατασκευής και συμπλήρωσης αρχιτεκτονικών στοιχείων, καθώς και ανασυνθέσεις τοιχογραφικών συνόλων, με τη χρήση σύγχρονων για την εποχή υλικών και τεχνικών (Papadopoulos, 1997).

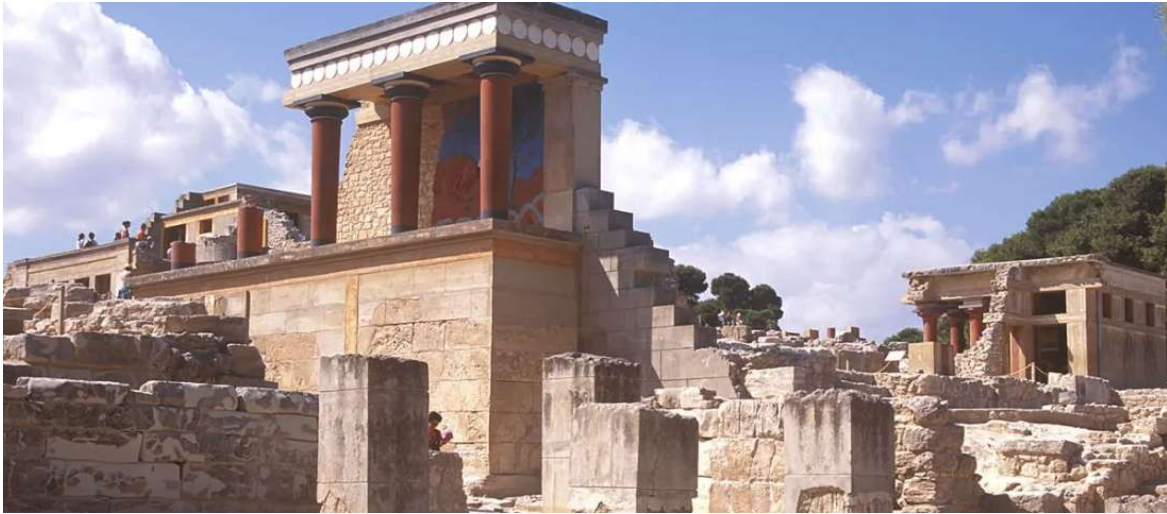
**Εικόνα 9 Χαρακτηριστική εικόνα της Βόρειας Εισόδου του Ανακτόρου με εκτεταμένη χρήση οπλισμένου σκυροδέματος από της αναστηλώσεις του Α. Evans ( Knossos documenta.gr).**

Ιδιαίτερη σημασία είχε η ευρεία εφαρμογή οπλισμένου σκυροδέματος, μεταλλικών φορέων και νέων δομικών στοιχείων για την ανακατασκευή ορόφων, στεγάστρων, κλιμάκων, κιόνων και άλλων τμημάτων του ανακτόρου. Οι επεμβάσεις αυτές επέτρεψαν τη διατήρηση και ανάδειξη σημαντικών αρχιτεκτονικών ενοτήτων, όπως η Αίθουσα του Θρόνου, το Μέγα Κλιμακοστάσιο και η Αίθουσα των Διπλών Πελέκεων, συμβάλλοντας καθοριστικά στη διαμόρφωση της σημερινής εικόνας του αρχαιολογικού χώρου. Οι επεμβάσεις αυτές βασίστηκαν σε μεγάλο βαθμό στις ερμηνευτικές προσεγγίσεις του Evans σχετικά με τη μορφή της μινωικής αρχιτεκτονικής, γεγονός που προκάλεσε μεταγενέστερες συζητήσεις αναφορικά με την έκταση και την τεκμηρίωση των ανακατασκευών (Papadopoulos, 1997).

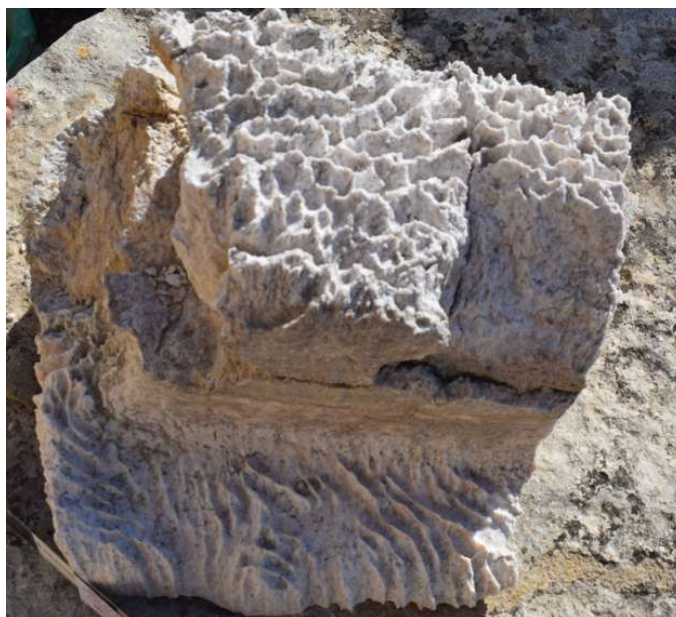
**Εικόνα 12 Κυψελοειδής διάβρωση γυψόλιθου ( προσωπικό αρχείο Ζάχου Μ.)**

Ο γυψόλιθος, και ειδικότερα ο σεληνίτης, αποτελεί όπως έχει αναφερθεί και σε άλλα σημεία του κειμένου, ένα από τα σημαντικότερα δομικά υλικά του Ανακτόρου της Κνωσού, με εκτεταμένη χρήση σε δάπεδα, κατώφλια, επενδύσεις τοίχων, βάσεις κιόνων και αρχιτεκτονικά μέλη. Η ιδιαίτερη σημασία του υλικού συνδέεται τόσο με τις αισθητικές του ιδιότητες όσο και με τη δυνατότητα εύκολης κατεργασίας του (Κνωσός Documenta ΥΠΠΟΑ, 2015). Ωστόσο, ο γυψόλιθος αποτελεί υλικό ιδιαίτερα ευπαθές στην παρουσία νερού, καθώς ο γύψος εμφανίζει σημαντικά υψηλότερη διαλυτότητα σε σύγκριση με τα ανθρακικά πετρώματα. Οι επαναλαμβανόμενοι κύκλοι ύγρυνσης και ξήρανσης προκαλούν σταδιακή διάλυση της επιφάνειας, μεταβολές στη μικροδομή και μείωση της μηχανικής συνοχής του υλικού (Σκουλικίδης, 2000).

Στις γυψολιθικές επιφάνειες του Ανακτόρου της Κνωσού έχουν καταγραφεί εκτεταμένες μορφές φθοράς, όπως απολέπιση, αποσάθρωση, ρηγματώσεις, κυψελοειδής διάβρωση και απώλεια υλικού, ιδιαίτερα σε μη στεγασμένους χώρους όπου η επίδραση της υγρασίας είναι εντονότερη. Η μακροχρόνια έκθεση στο νερό έχει οδηγήσει σε αλλοίωση των μηχανικών ιδιοτήτων του γυψόλιθου, ενώ σε αρκετές περιπτώσεις παρατηρούνται βιολογικές επικαθίσεις και αποκόλληση επιφανειακών στρωμάτων (ΥΠΠΟ Τ.Δ.Π.Ε.Α.Ε., 2008). Παράλληλα, σημαντική επιβάρυνση προκάλεσαν η αυξημένη επισκεψιμότητα του μνημείου και οι παλαιότερες αναστηλωτικές επεμβάσεις του Evans, οι οποίες επέφεραν πρόσθετες μηχανικές φορτίσεις και παραμορφώσεις στους γυψολιθικούς όγκους. Το σοβαρό πρόβλημα της ταχείας φθοράς του υλικού αντιμετωπίστηκε μέσω ερευνητικών και συντηρητικών προγραμμάτων σε συνεργασία με το Κέντρο Λίθου και τη Διεύθυνση Συντήρησης του Υπουργείου Πολιτισμού, με στόχο τη μελέτη των μηχανισμών διάβρωσης, την εφαρμογή κατάλληλων μεθόδων συντήρησης και την προστασία των γυψολιθικών επιφανειών του μνημείου (Κνωσός Documenta ΥΠΠΟΑ, 2015).

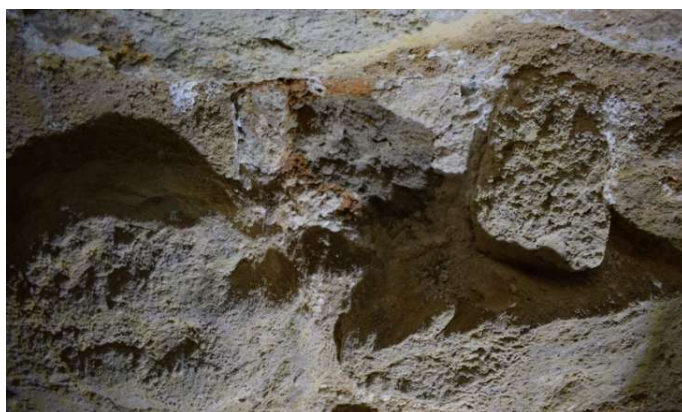
**Εικόνα 13** Αποδιοργανωμένο τσιμεντοκονίαμα με εμφανή συγκέντρωση αδιάλυτων αλάτων από τοιχοποιία του Μεγάρου του Βασιλέως (προσωπικό αρχείο Ζάχου Μ.)

Η χρήση τσιμέντου σε επαφή με πορώδη και διαπνέοντα υλικά, όπως ο γυψόλιθος και τα πηλοκονιάματα, είχε ως αποτέλεσμα τον εγκλωβισμό υγρασίας και την ανάπτυξη μηχανικών τάσεων λόγω διαφορετικών συντελεστών θερμικής διαστολής. Η

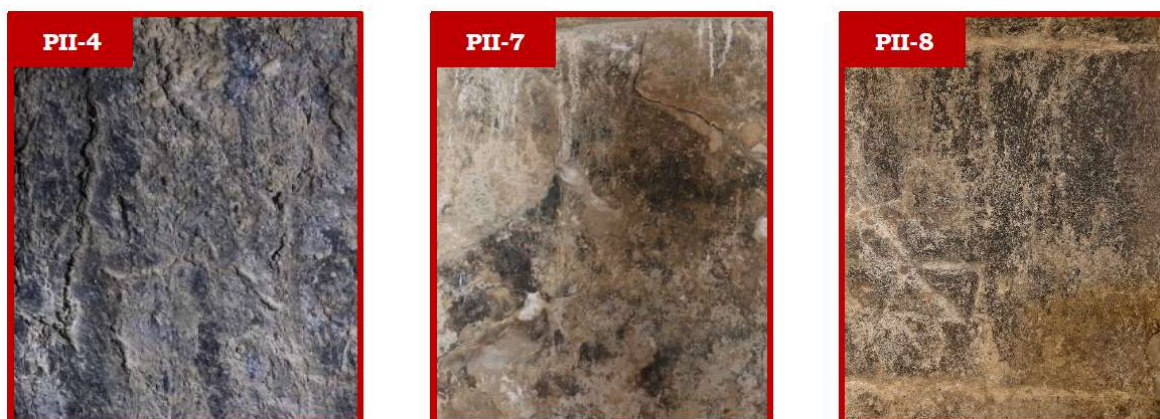
Εικόνα 17 Μαύρες κρούστες από το Ανάκτορο της Κνωσού. Σύμφωνα με τα αποτελέσματα micro-Raman, τα δείγματα περιέχουν γύψο, ενώ σε ορισμένες περιπτώσεις ανιχνεύθηκε και άμορφος άνθρακας (Kalokairinou, 2018).

Στο πλαίσιο σύγχρονων ερευνητικών εφαρμογών στην Κνωσό χρησιμοποιήθηκαν επίσης φορητές φασματοσκοπικές τεχνικές, όπως η Raman spectroscopy και η Laser Induced Breakdown Spectroscopy (LIBS). Η Φασματοσκοπία Raman είναι μια αναλυτική, μη καταστρεπτική τεχνική που χρησιμοποιείται για τον εντοπισμό χημικών ενώσεων και τη μελέτη της δομής τους. Βασίζεται στη σκέδαση φωτός λέιζερ από τα μόρια ενός δείγματος και προσφέρει ένα μοναδικό "χημικό αποτύπωμα". Η Laser Induced Breakdown Spectroscopy αποτελεί μια ελάχιστα καταστρεπτική τεχνική ταχείας στοιχειακής ανάλυσης που προσδιορίζει τη χημική σύσταση ενός υλικού μέσω πλάσματος που δημιουργείται από λέιζερ.

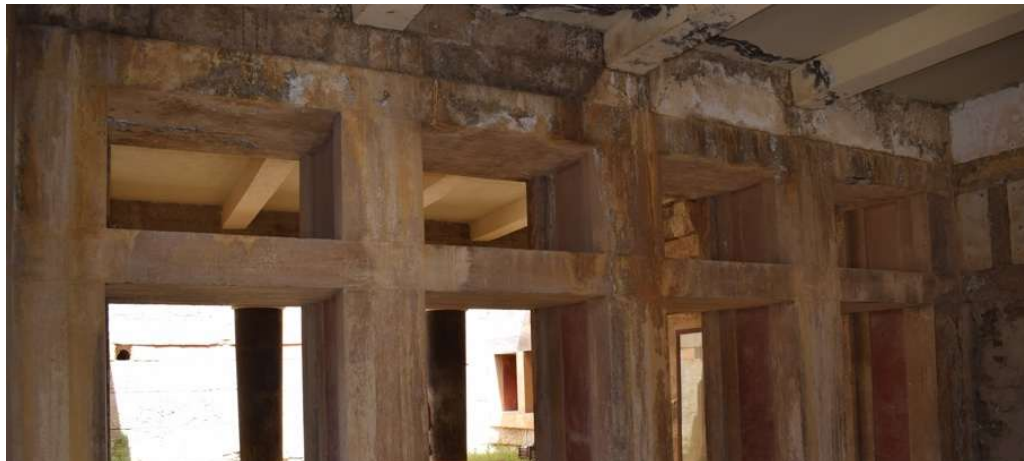
**Εικόνα 18 Μέγαρο Βασιλέως: Απορροές ομβρίων υδάτων, εξανθήσεις αλάτων, λευκές συγκεντρώσεις αλάτων και φαινόμενα βιολογικής φθοράς στις αναστηλώσεις των πολύθυρων από οπλισμένο σκυρόδεμα (προσωπικό αρχείο Ζάχου Μ.)**

Τα τσιμεντοκονιάματα που χρησιμοποιήθηκαν στις πρώιμες επεμβάσεις παρουσιάζουν σήμερα έντονες ρηγματώσεις, αποκολλήσεις και ανάπτυξη διαβρωτικών προϊόντων. Η αυξημένη σκληρότητα και η περιορισμένη διαπνοή των τσιμεντοειδών υλικών σε σχέση με τους αρχαίους πορώδεις λίθους και τα ασβεστοκονιάματα οδήγησαν

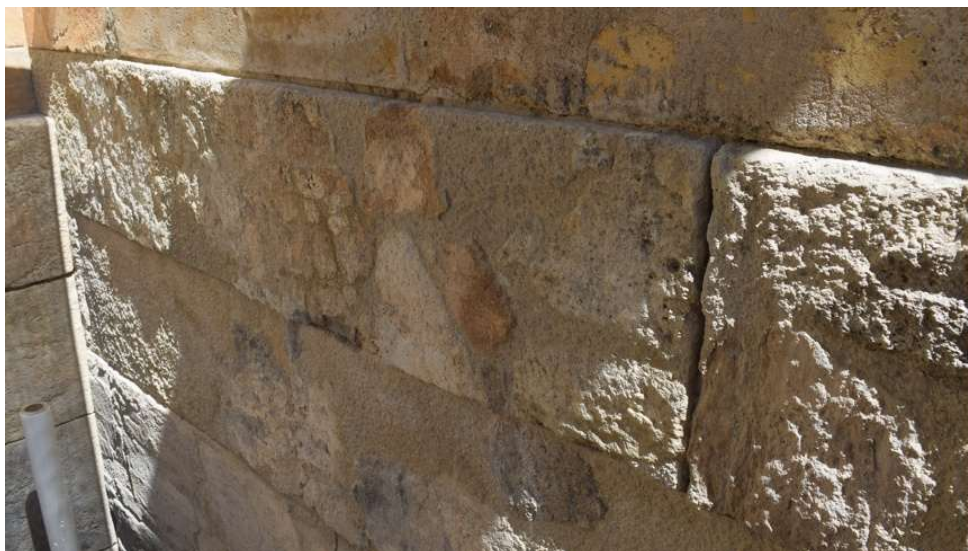
**Εικόνα 19 Μέγαρο Βασιλέως: Αποκατάσταση λιθοδομής με την εφαρμογή συμβατών υλικών (προσωπικό αρχείο Ζάχου Μ)**

Για τον λόγο αυτό, σε αρκετές περιοχές πραγματοποιήθηκαν επεμβάσεις απομάκρυνσης ή περιορισμού των ασύμβατων προσθηκών και αντικατάστασής τους με νέα υλικά συμβατής συμπεριφοράς. Η διαδικασία αυτή συνοδεύτηκε από εκτεταμένες αρχαιομετρικές αναλύσεις και εργαστηριακές δοκιμές, ώστε να διασφαλιστεί η τεχνολογική συμβατότητα των νέων υλικών αποκατάστασης.
