**ΜΕΤΑΠΤΥΧΙΑΚΟ ΠΡΟΓΡΑΜΜΑ ΣΠΟΥΔΩΝ
«ΠΕΡΙΒΑΛΛΟΝΤΙΚΟΣ ΣΧΕΔΙΑΣΜΟΣ»**

ΔΙΠΛΩΜΑΤΙΚΗ ΕΡΓΑΣΙΑ

**ΕΠΙΠΤΩΣΕΙΣ ΚΑΤΟΛΙΣΘΗΣΕΩΝ ΣΤΟ ΦΥΣΙΚΟ ΚΑΙ
ΑΝΘΡΩΠΟΓΕΝΕΣ ΠΕΡΙΒΑΛΛΟΝ ΚΑΙ Ο ΡΟΛΟΣ ΣΥΓΧΡΟΝΩΝ
ΕΡΓΑΛΕΙΩΝ ΚΑΙ ΜΕΘΟΔΩΝ ΔΙΕΡΕΥΝΗΣΗΣ,
ΠΑΡΑΚΟΛΟΥΘΗΣΗΣ ΚΑΙ ΠΡΟΕΙΔΟΠΟΙΗΣΗΣ.**

ΔΗΜΗΤΡΙΟΣ ΒΑΚΙΡΗΣ
Πολιτικός Μηχανικός

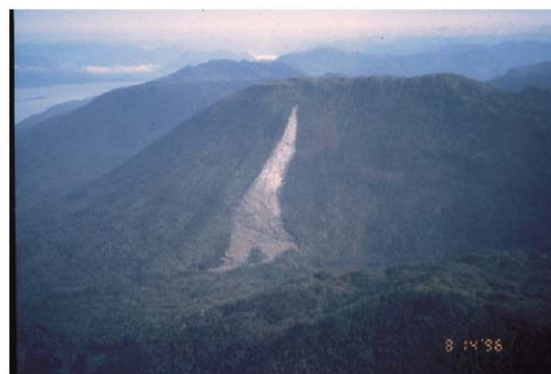
Fig. 31.1 Debris avalanches strip forests from the hillslope in coastal British Columbia

Σχήμα 44: Παράδειγμα καταστροφής δάσους λόγω ροής κορημάτων (Geertsema et al., 2009)

μπορεί να οφείλεται και σε ροή κορημάτων που καταστρέφει μια ολόκληρη δασωμένη πλαγιά (ενδεικτικά Σχήμα 44).

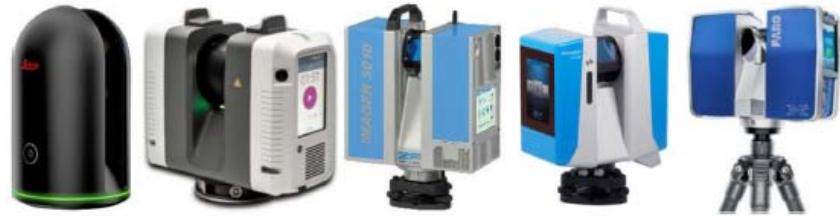
Fig. 1 Terrestrial laser scanner investigated (f.l.t.r.): Leica BLK360, Leica RTC360, Z+F IMAGER 5010, Z+F IMAGER 5016, and Faro Focus^{3D} X330

Σχήμα 73: Ενδεικτικά Σύγχρονα Όργανα TLS LiDAR (πηγή: Kersten & Lindstaedt, 2022).

ή σε μια ευρύτερη περιοχή, από κινούμενα εναέρια μέσα (ALS: Airborne Laser Scanner), με ανάλυση αποτύπωσης σε κλίμακα δεκατομέτρου έως μέτρου (Jaboyedoff et al., 2012).

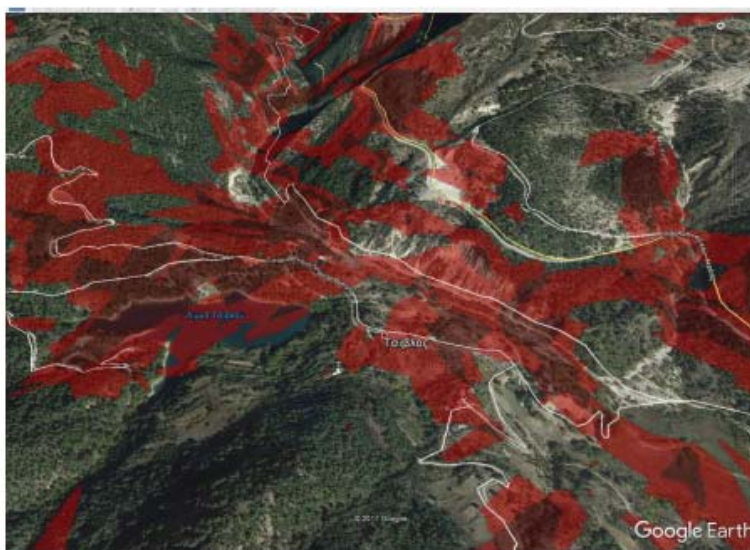
Εικόνα 7.6 Τοποθεσία του οικισμού Τσίβλος και της Λίμνης Τσιβλού σε σχέση με τις περιοχές κατολισθητικής επιδεκτικότητας

Σχήμα 92: Σήμανση αναγνωριζόμενων περιοχών υψηλής και πολύ υψηλής κατολισθητικής επιδεκτικότητας στην εξεταζόμενη περιοχή (πηγή: Strutynska, 2017).

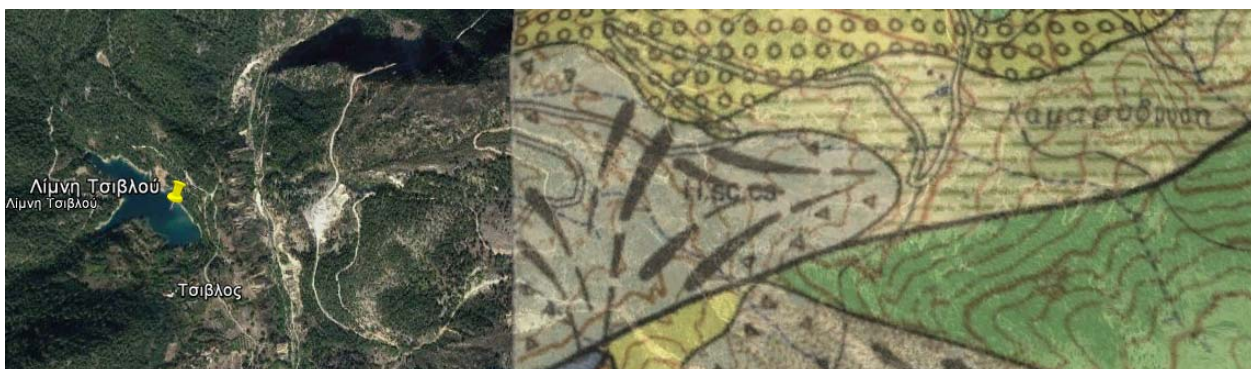
Σχήμα 96: Επικάλυψη Γεωλογικού Χάρτη ΙΓΜΕ, φύλλου «Δερβένι» επί της περιοχής εκδήλωσης κατολίσθησης

- Η περιοχή της κατολίσθησης διακρίνεται στο σχετικό απόσπασμα του γεωλογικού φύλλου του ΙΓΜΕ «Δερβένι» και «Αίγιο». Στην περιοχή της κατολίσθησης επικρατούν αλπικοί σχηματισμού ασβεστολίθων της Ζώνης Ολωνού Πίνδου, ενώ στα ανώτερα υψομετρικά τμήματα έχουν επικαθήσει επί αυτών μεταλπηκοί σχηματισμοί μαργών, αμμούχων μαργών, ψαμμιτών και κροκαλοπαγών του Ανώτερου Πλειόκαινου – Κατώτερου Πλειστόκαινου (Σχήμα 96).

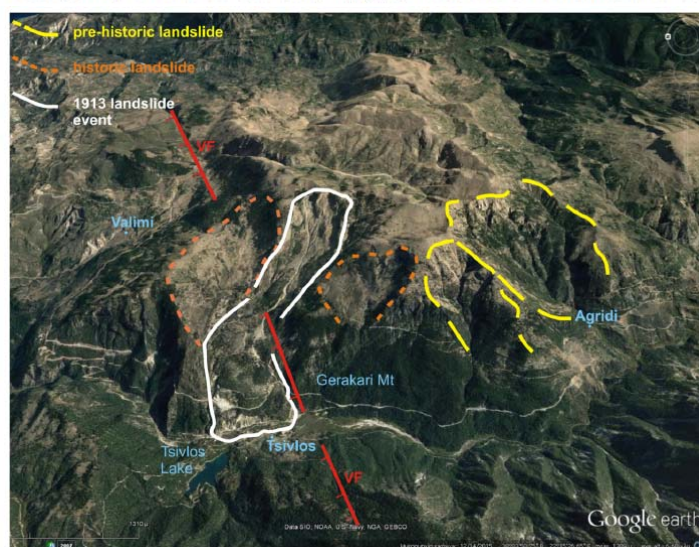
Fig. 10 Other major landslides close to the 1913 Tzivlos landslide (solid line) and their correlation with the active normal Valimi Fault (VF). Background picture derived by Google Earth

Σχήμα 97: Τοπογραφικές αποτυπώσεις και εγκάρσιες τομές περιοχής κατολίσθησης (Fig. 3) και γεωμετρία ρήγματος Βαλιμής ως προς τη γεωμετρία μετακίνησης (Fig. 10) (Zygouri & Koukouvelas (2019))

- Η περιοχή της κοιλάδας του ποταμού Κράθης, όπως και όλη η περιοχή της βόρειας Πελοποννήσου, διατέμνεται κάθετα από πολλά ρήγματα με διεύθυνση ΔΒΔ-ΑΝΑ που εντάσσονται στο ιδιαίτερο, ενεργό τεκτονικό καθεστώς της Κορινθιακής Τάφρου. Το ρήγμα της Βαλιμής ουσιαστικά καθόρισε, λόγω της τεκτονικής καταπόνησης των βραχωδών υλικών, και οριοθέτησε την επιφάνεια της αστοχίας.

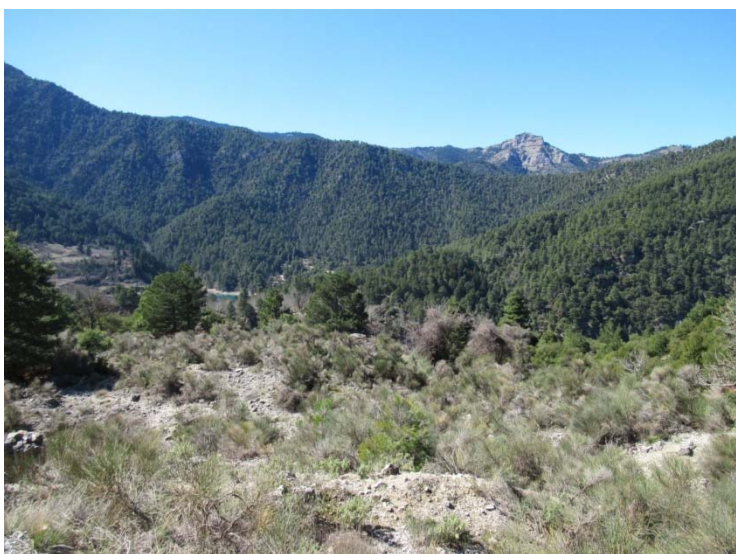
(β) Περιοχή ολίσθησης, κεντρικό τμήμα προς τα κατάντη (ζώνη συσσώρευσης υλικών, ανομοιογενές ανάγλυφο. Στο βάθος (απέναντι πρανές κοιλάδας π. Κράθη) διακρίνεται η λίμνη (Φωτ. 03/2023).

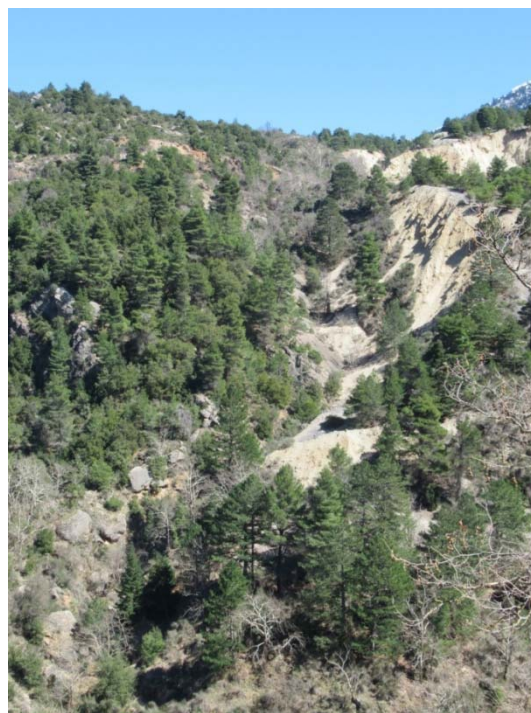
(γ) Περιοχή ολίσθησης, λήψη από απέναντι πρανές κοιλάδας. Αδρόκοκκα κορήματα, αποσπασματική δενδροκάλυψη (Φωτ. 03/2023)

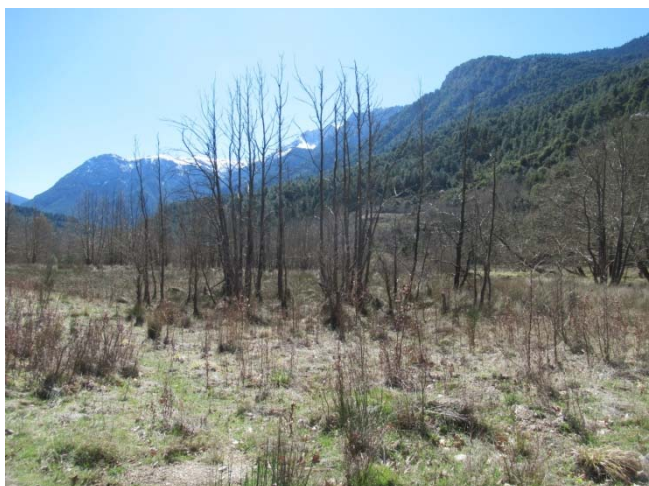
(α) Περιοχή σχηματισθείσας εφήμερης λίμνης εντός της κοίτης π. Κράθη (Φωτ. 03/2023)

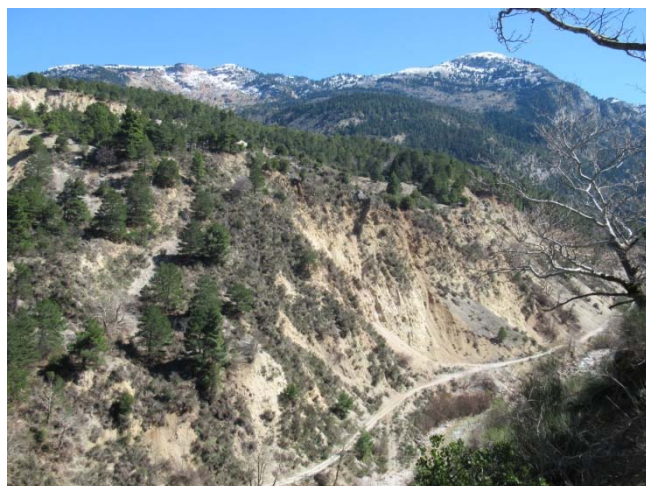
(β) Απότομα Ανατολικά Πρανή Κοιλάδας π. Κράθη εκτός περιοχής κατολίσθησης 1913 (Φωτ. 03/2023)

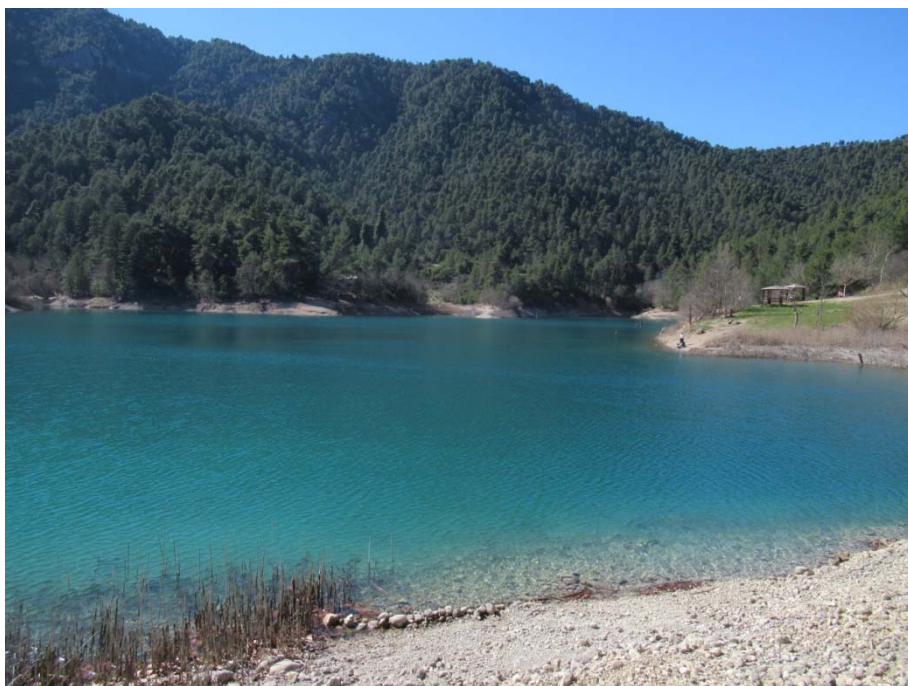
(γ) Περιοχή λίμνης Τσιβλού, η εικόνα της παράκτιας περιοχής είναι ενδεικτική της διαφοροποίησης της στάθμης (Φωτ. 03/2023)

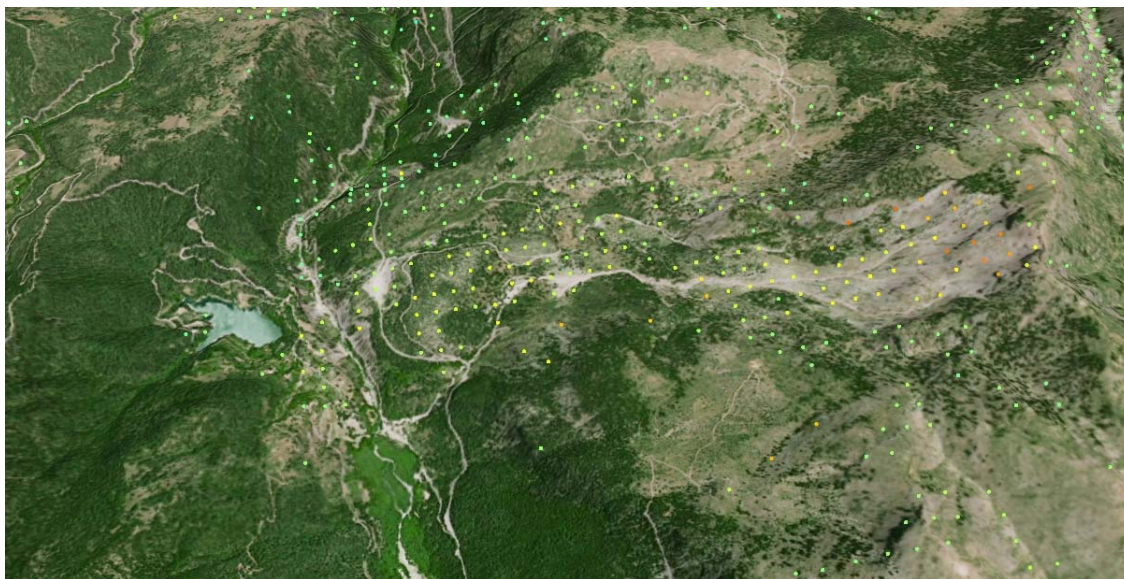
Σχήμα 102: Κάνναβος Ποσοτικού Προσδιορισμού Εδαφικών Μετακινήσεων στην Περιοχή Μελέτης (<https://land.copernicus.eu/pan-european/european-ground-motion-service>).

περιοχή μελέτης καλύπτεται από τη συγκεκριμένη υπηρεσία από τον πυκνό κάνναβο που παρουσιάζεται στο Σχήμα 102, σε αποστάσεις καννάβου 50m.

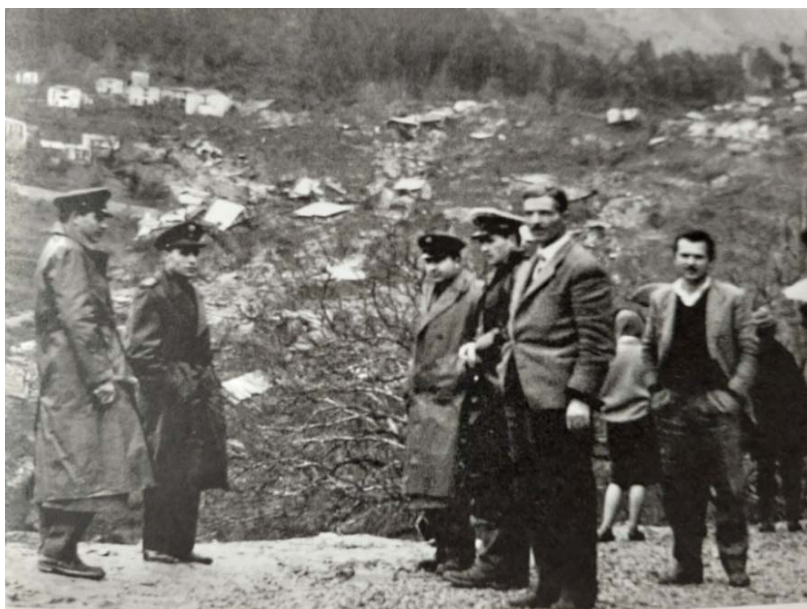
Σχήμα 107: Περιοχή Κατολίσθησης στο Μικρό Χωριό αμέσως μετά την εκδήλωσή της (πηγή: Πλάκας, 2016, Μικροχωρίτικα Γράμματα, 2013).

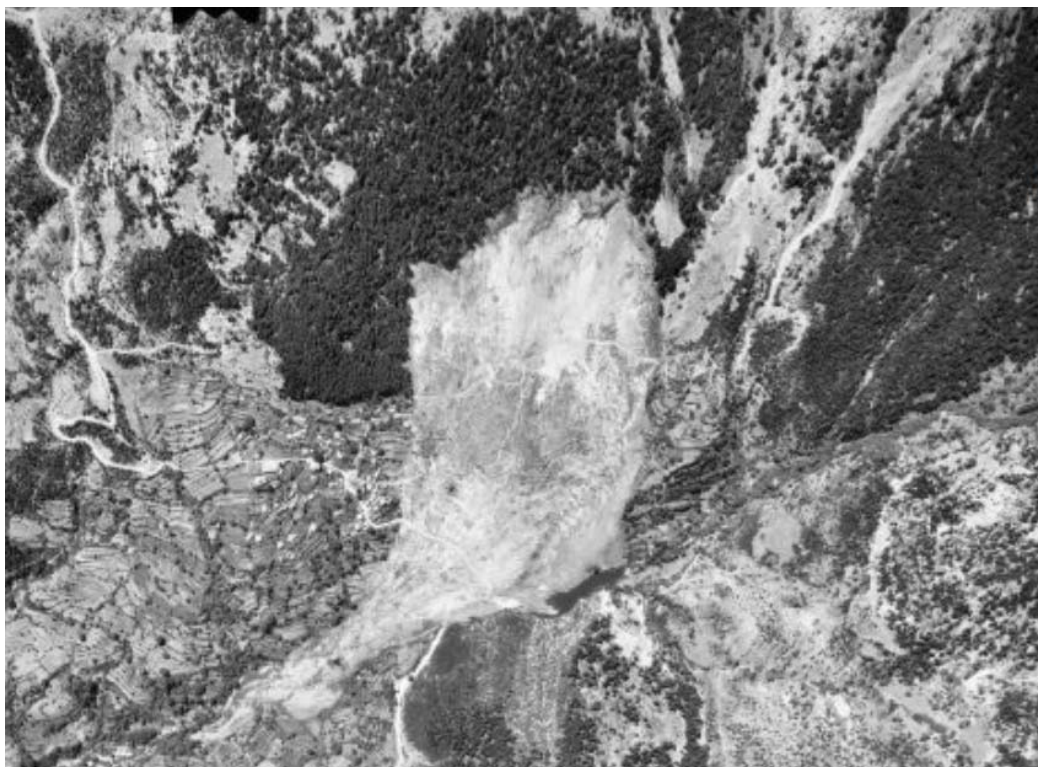
Σχήμα 109: Αεροφωτογραφία του 1965 της περιοχής μετά την εκδήλωση της κατολίσθησης
(πηγή: <https://gis.ktimanet.gr/gis/apr/>)

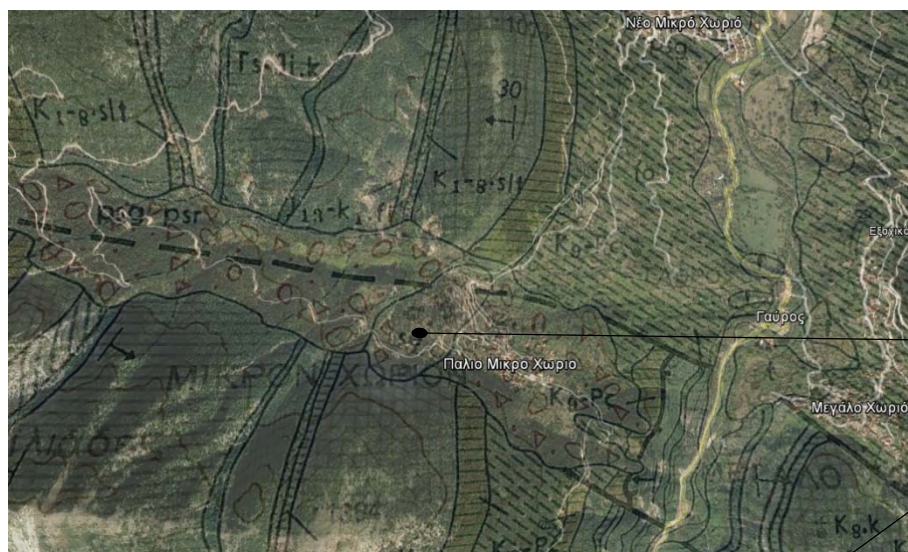
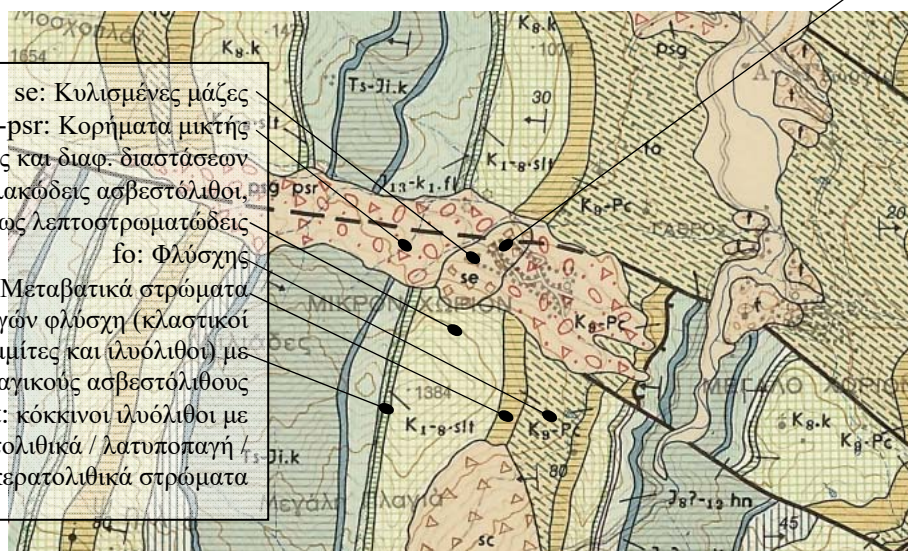
Σχήμα 2. Τεχνικογεωλογικός χάρτης περιοχής Παλαιού Μικρού Χωριού Ν. Ευρυτανίας.

(1) αναμοχλευμένες μάζες λόγω παλαιών ολισθήσεων, (2) αποθέσεις κοίτης, (3) υλικά μανδύα αποσάθρωσης, (4) πλευρικά κορήματα, (5) ιζηματα φλύσχη με επικράτηση των ψαμμικών φάσεων, (6) υλικά ζώνης μετάβασης, (7) λεπτοπλακώδεις ασβεστόλιθοι με πυριτόλιθους, (8) όριο τεχνικογεωλογικών ενότητων, (9) μείζονες διαρρήξεις (ρήγματα), (10) κλίση και παράταξη στρωμάτων, (11) πηγές-εκροές νερού και (12) κατολισθητικά φαινόμενα.

καθώς και, σε χαμηλότερες στάθμες, τεταρτογενείς σχηματισμοί από παλαιά και νέα πλευρικά κορήματα, καθώς και σε ποτάμιες αποθέσεις κοίτης (Σχήμα 110). Οι ασβεστολιθικοί σχηματισμοί στην περιοχή είναι λεπτοστρωματώδεις και χαρακτηρίζονται από ισχυρή τεκτονική καταπόνηση από δύο κύρια συστήματα διάρρηξης, με αποτέλεσμα την έντονη πτύχωση και ισχυρή διάρρηξη, με αποτέλεσμα τη χαλαρή δομή τους και τη δημιουργία μεγάλους πάχους πλευρικών κορημάτων. Η σύνθετη και εναλλασσόμενη λιθολογία και στρωματογραφία και η τεκτονική καταπόνηση των σχηματισμών συνθέτουν ένα πολύπλοκο υδρογεωλογικό περιβάλλον, καθοριζόμενο από τις εναλλαγές διαπερατών (κορήματα, ασβεστόλιθοι και κατώτερα μεταβατικά στρώματα, κυρίως λόγω τεκτονικής καταπόνησης και επικράτησης των μαργαϊκών ασβεστόλιθων) και αδιαπέρατων σχηματισμών (ανώτερα μεταβατικά στρώματα, όπου επικρατεί η αργιλοσαμμιτική έναντι της ασβεστομαργαϊκής φάσης, φλύσχης), με αποτέλεσμα το σχηματισμό πηγών αξιόλογης παροχής στις επαφές των στρωμάτων, όπως στην πλατεία του οικισμού.

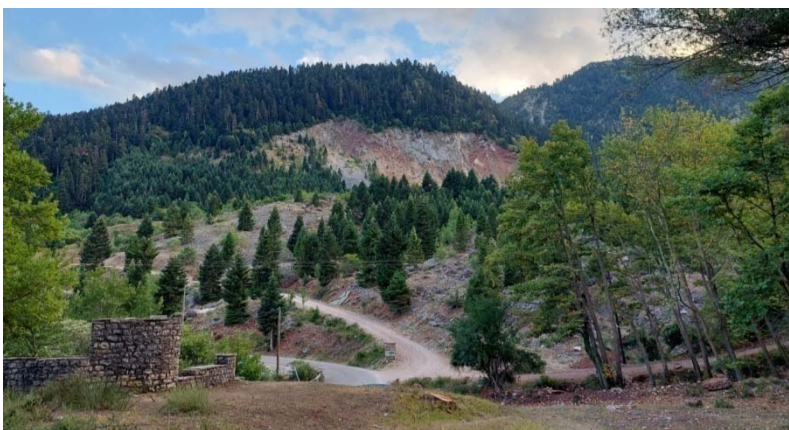
(β) Περιοχή κατολίσθησης, στο βάθος το γυμνό μέτωπο και σε πρώτο πλάνο τα ολισθημένα υλικά (Φωτ. 08/2022)

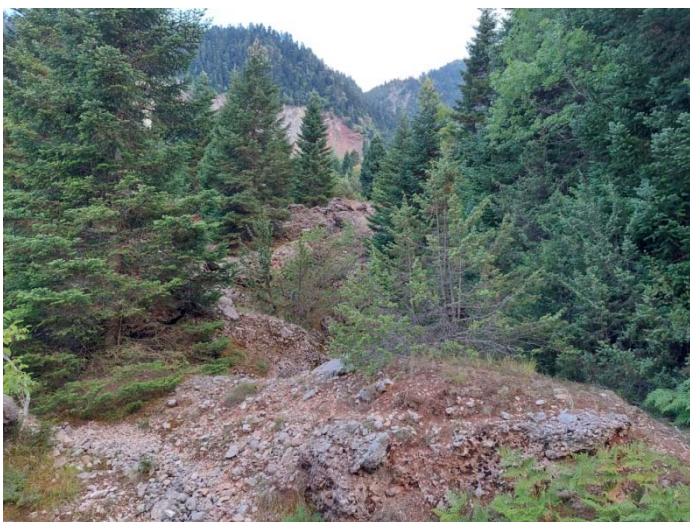
(δ) Ολισθημένα, αναμοχλευμένα υλικά (Φωτ. 08/2022)

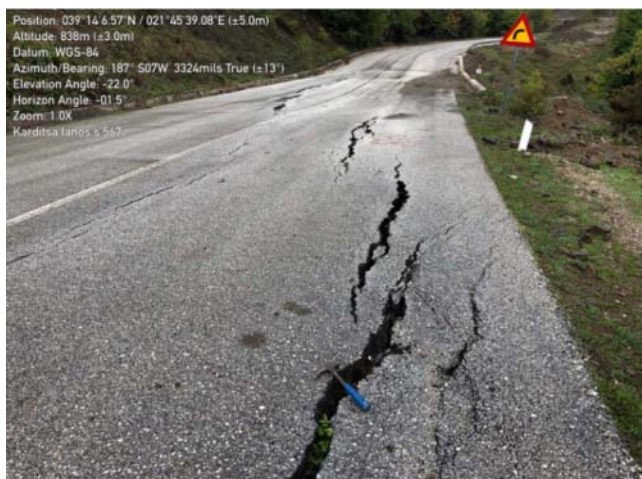
(α) Ανοικτές, παράλληλες, τοξοειδείς Ρωγμές στο Οδόστρωμα (Φωτ. Α. Γεωργαλάς, 2021).

Σχήμα 125: Φωτογραφίες σχετικές με την παθολογία στη Χαρακτηριστική Θέση 3α - Κατολίσθηση πλησίον του οικισμού Μούχα.

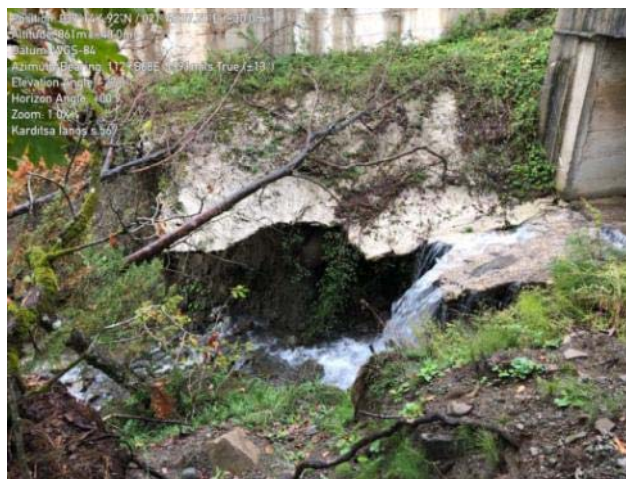
(β) Υποσκαφή και Δομική Αστοχία Υδραυλικών Έργων Οδού (Φωτ. Α. Γεωργαλάς, 2021).

- Πέραν της βασικής ολίσθησης στη ζώνη εκατέρωθεν της περιοχής που η οδός τέμνει τη μισγάγγεια, παρατηρήθηκαν και άλλες, δευτερεύουσας σημασίας, αστάθειες, τόσο στα ανάντη πρηνή της οδού, επιφανειακού τύπου εντός του φλυσχικού μανδύα αποσάθρωσης, όσο και στα κατάντη φυσικά πρηνή του ρέματος, καθώς και διαβρώσεις και υποσκαφές στις θέσεις ροής των υδραυλικών έργων.

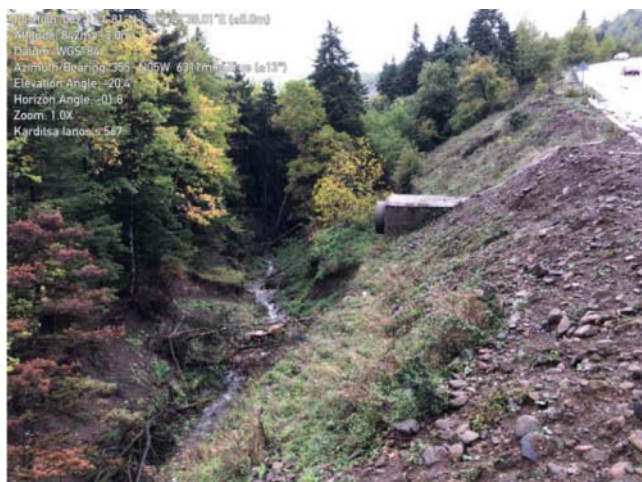
(γ) Διάταξη Ολισθαίνοντος Τεχνητού και Φυσικού Πρανούς (Φωτ. Α. Γεωργαλάς, 2021).

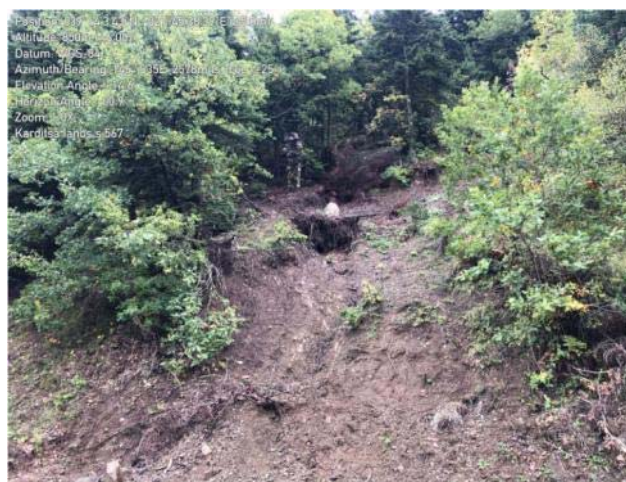
(δ) Επιφανειακές Αστάθειες στο ανάντη της Οδού φυσικό πρανές (Φωτ. Α. Γεωργαλάς, 2021).

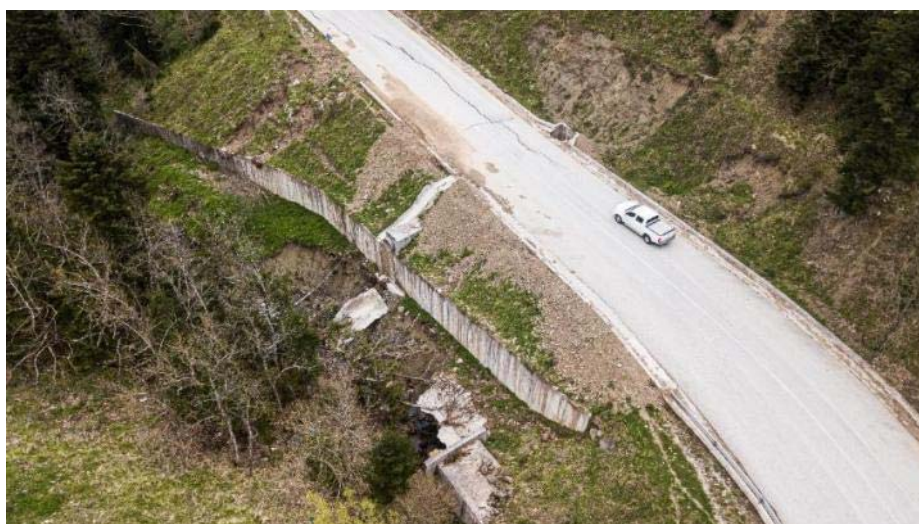
(ε) Αεροφωτογραφία Εξεταζόμενης Θέσης (Φωτ. Α. Γεωργαλάς, 2021).

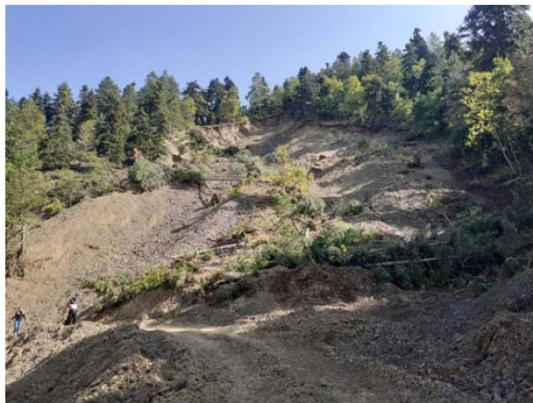
Figure 6.7. Complex slide (rotational and earth slide) in shale dominant flysch. The slipped material has completely covered the road (39.2116910°N, 21.7942940°E)

(α) Θέση εκτενούς επιφανειακής ολίσθησης λίγο μετά τον Ιανό, αποκλεισμός οδού Καστανιά – Γιαννουσαίικα (πηγή: Zekkos et al., 2020)

- Οι ολισθήσεις εκδηλώθηκαν στα υλικά του επιφανειακού μανδύα του ιλυολιθικού φλύσχη, που εντοπίζεται στη θέση αυτή με κάποιο βάθος και ισχυρή αποσάθρωση, κυρίως επί του φυσικού πρανούς στα ανάντη του μικρού ύψους τεχνητού πρανούς και παρά τη δενδροκάλυψή του. Εκτιμάται ότι η ολίσθηση εκδηλώθηκε άμεσα και

με αυξημένη ταχύτητα μετακίνησης, ως αποτέλεσμα της απότομης κλίσης και του ταχύ υδροεμποτισμού των υλικών του μανδύα από την έντονη βροχόπτωση.

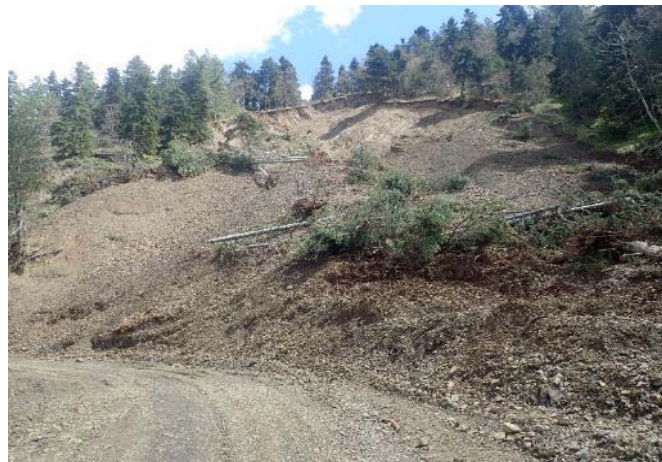
(β) Θέση εκτενούς επιφανειακής ολίσθησης μετά την πρόχειρη αποκατάσταση της οδού (Φωτ. Α. Γεωργαλάς, 2021)

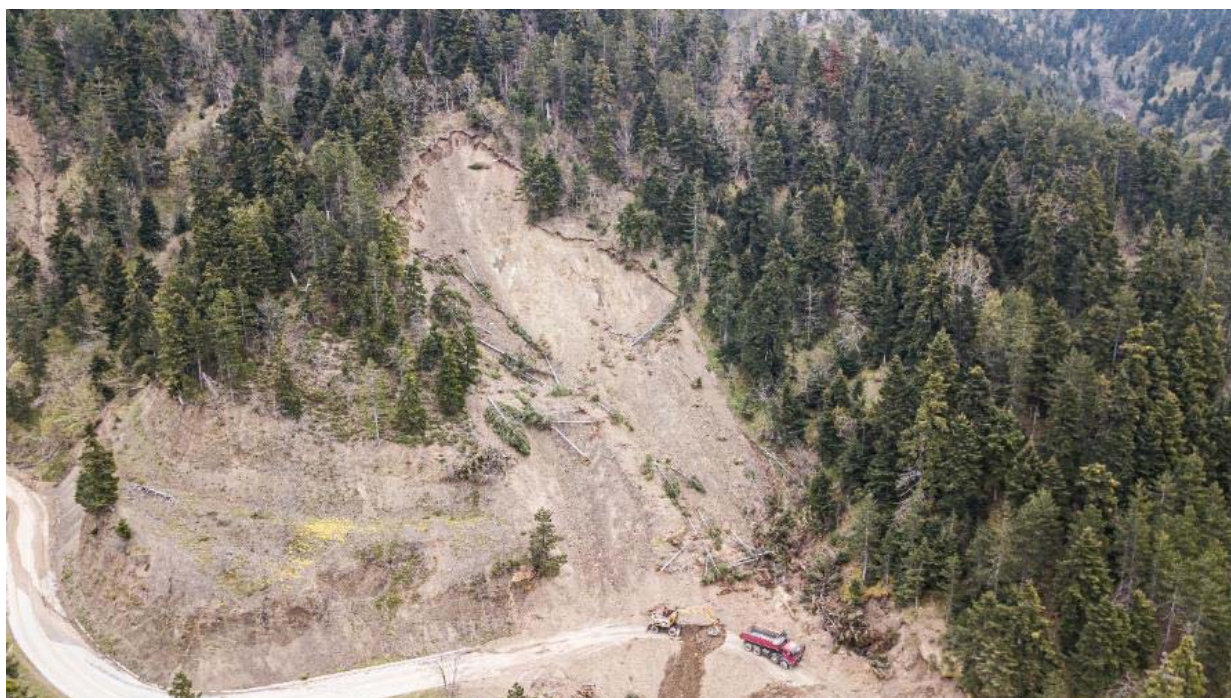
(γ) Αεροφωτογραφία Εξεταζόμενης Θέσης (Φωτ. Α. Γεωργαλάς, 2021)

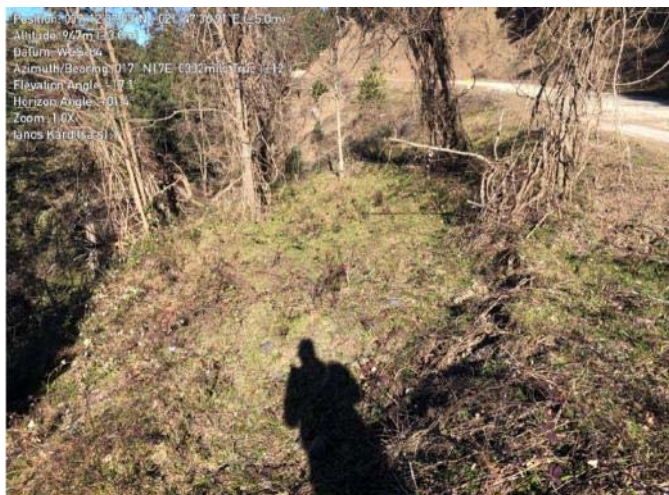
(α) Αρχή στέψης εκτενούς ολίσθησης στο κατάντη της οδού φυσικό πρανές (Φωτ. Α. Γεωργαλάς, 2021).

- Το αυξημένο πλάτος της ολίσθησης στο επίπεδο της οδού, που ανέρχεται έως 180m, το μεγάλο μήκος της κατά τη διεύθυνση της μετακίνησης, εκτεινόμενο έως τα 120m προς τα κατάντη, η απότομη φυσική κλίση του πρανούς, η διαμόρφωση επάλληλων διαδοχικών ασταθειών και οι παρατηρούμενοι ερπυσμοί παραπέμπουν σε βαθιά επιφάνεια, εκτιμώμενη έως τα 25m στο κεντρικό της τμήμα κάτω από την επιφάνεια του φυσικού εδάφους.

- Η παραπάνω εκτίμηση ενισχύεται από τη γεωτεχνική έρευνα (Ατένεια, 2021), στην οποία σε δύο γεωτρήσεις συναντήθηκε ιλυολιθικός σχηματισμός χαμηλής αντοχής, ισχυρά αποσαθρωμένος και κερματισμένος, και τοπικά έως τελείως αποσαθρωμένος έως βάθος της τάξης των 15m. Από αυτό το στοιχείο και την κινηματική της ολίσθησης, το βάθος της μετακίνησης εκτιμάται έως τα 25m.

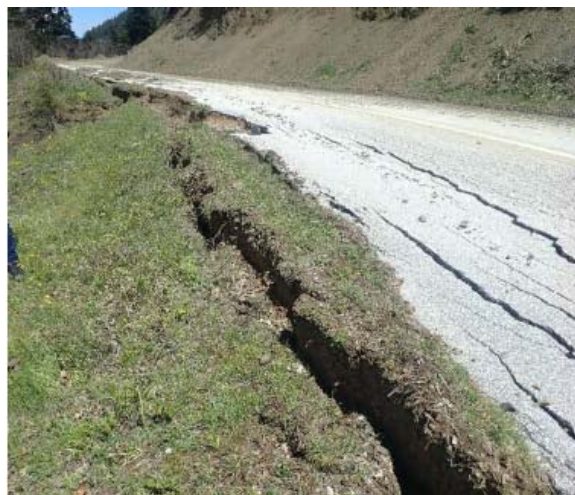
(β) Έντονες ρωγματώσεις και υποχώρηση οδοστρώματος (Φωτ. Α. Γεωργαλάς, 2021).

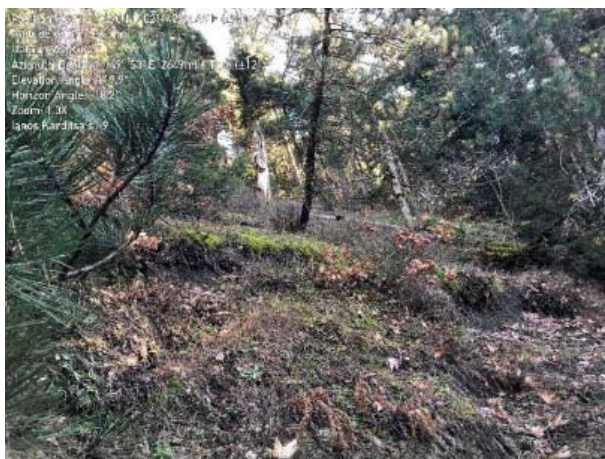
(γ) Εδαφικές θραύσεις, διαμόρφωση βαθμίδων, παραμόρφωση κορμών δέντρων, επιφανειακή διάβρωση και ερπυσμοί (Φωτ. Α. Γεωργαλάς, 2021)

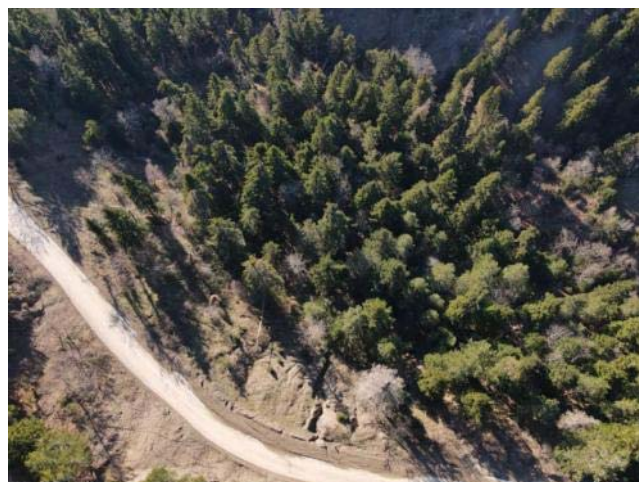
(δ) Αεροφωτογραφία με κάτοψη περιοχής ολίσθησης (Φωτ. Α. Γεωργαλάς, 2021)

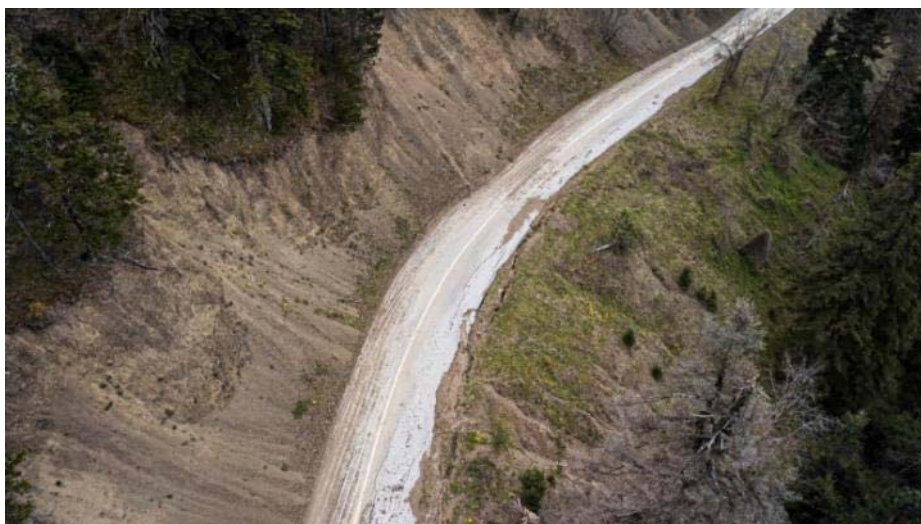
(ε) Αεροφωτογραφία περιοχής στέψης ολίσθησης (Φωτ. Α. Γεωργαλάς, 2021)

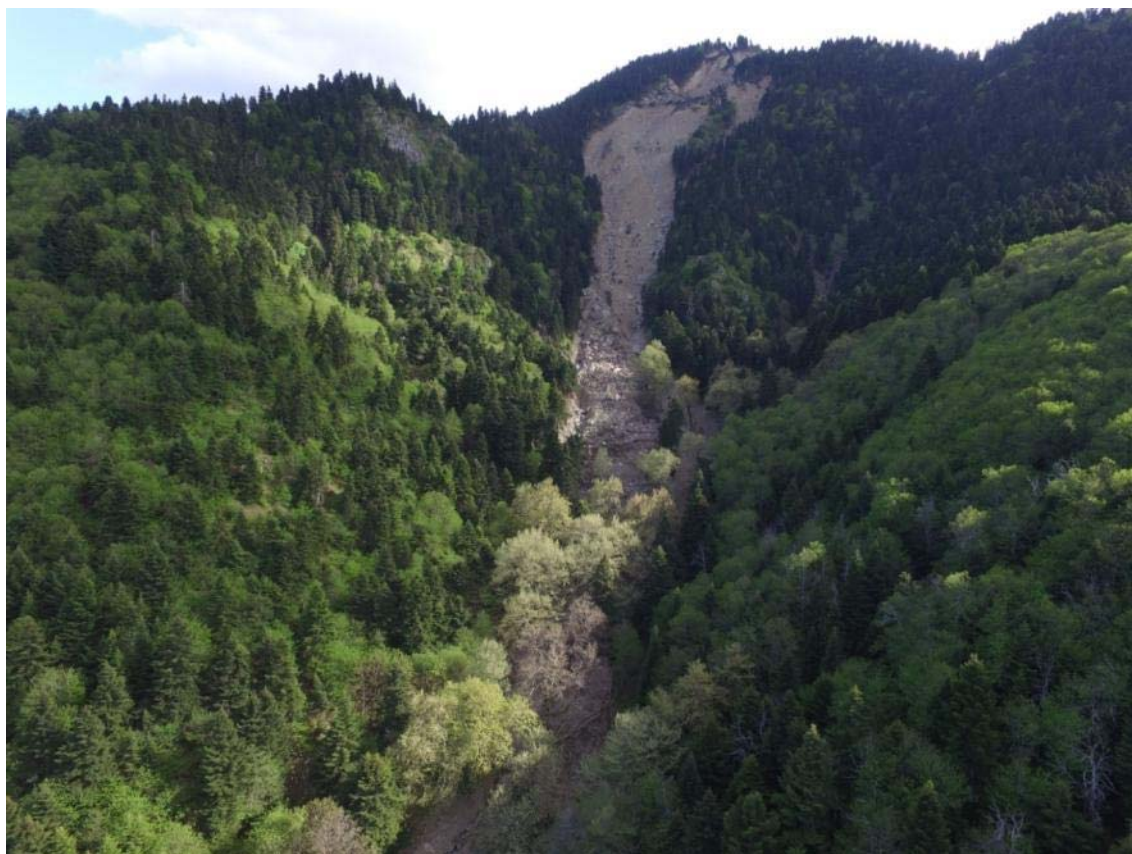
(α) Αεροφωτογραφία Αστοχίας (Φωτ. Α. Γεωργαλάς, 2021).

Η εκδήλωση της αστοχίας οφείλεται στην πλήρωση των ασυνεχειών της βραχώμαζας και την ανάπτυξη υδροστατικών πιέσεων στα τοιχώματα των ψαμμιτικών πάγκων, με σταδιακή κατείσδυση τους εντός της βραχώμαζας και έως το επίπεδο εκδήλωσης της ολίσθησης. Η κατά μαρτυρίες μικρή καθυστέρηση στην εκδήλωση της αστοχίας αποδίδεται στη συνέχιση της κατείσδυσης του μεγάλου όγκου μετεωρικών υδάτων κατά το χρονικό διάστημα από τον κυκλώνα Ιανό έως την εκδήλωση της ολίσθησης, ώστε να δημιουργηθούν οι οριακές συνθήκες ευστάθειας, ενώ η αστοχία των ανάντη τμημάτων και η έναρξη της ολίσθησής τους με μεγάλη ταχύτητα συμπαρέσυρε και τα κατάντη, οριακά ευσταθή τμήματα.

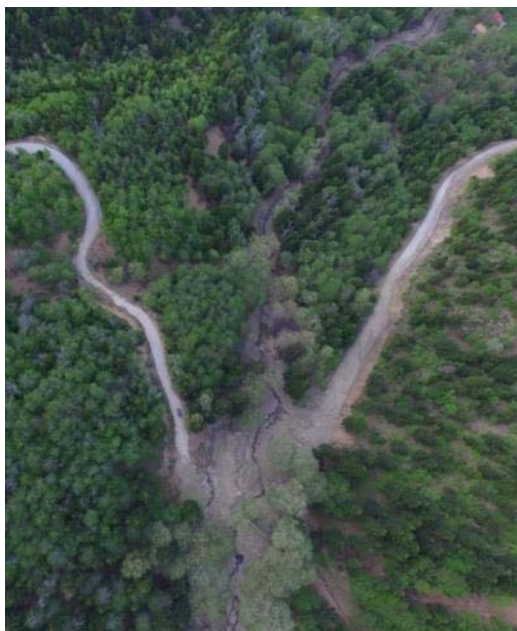
**(β) Καταστροφή κατάντη χωματόδρομου
(Φωτ. Α. Γεωργαλάς, 2021).**

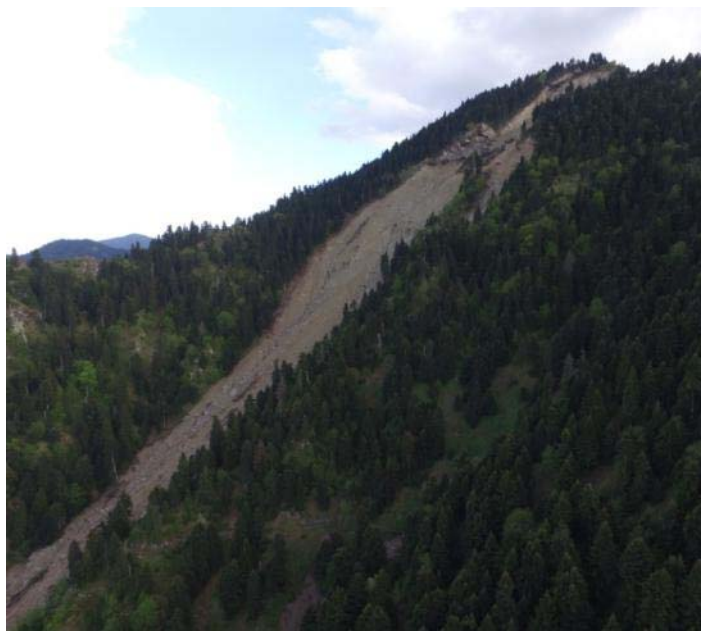
**(γ) Πλευρική Εικόνα Αστοχίας
(Φωτ. Α. Γεωργαλάς, 2021).**

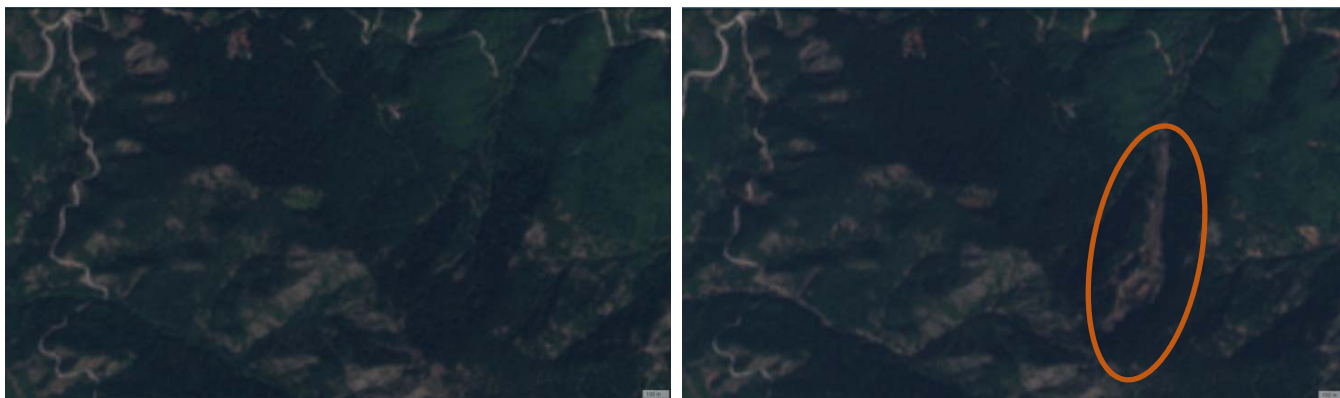
Σχήμα 132: Δορυφορικές Εικόνες Χαρακτηριστικής Θέσης Κατολίσθησης 3δ στο Όρος Ίταμος, ημερομηνία 05/09/2020 πριν τον Ιανό (αριστερά) και 25/09/2020 μετά τον Ιανό (δεξιά) (πηγή: <https://apps.sentinel-hub.com/sentinel-playground/> με εστίαση στην εξεταζόμενη περιοχή).

Λόγω του μεγέθους της μετακίνησης, η εκδήλωση της ολίσθησης διακρίνεται και στις χαμηλής ανάλυσης δορυφορικές φωτογραφίες (Σχήμα 132, πηγή: <https://apps.sentinel-hub.com/sentinel-playground/>).

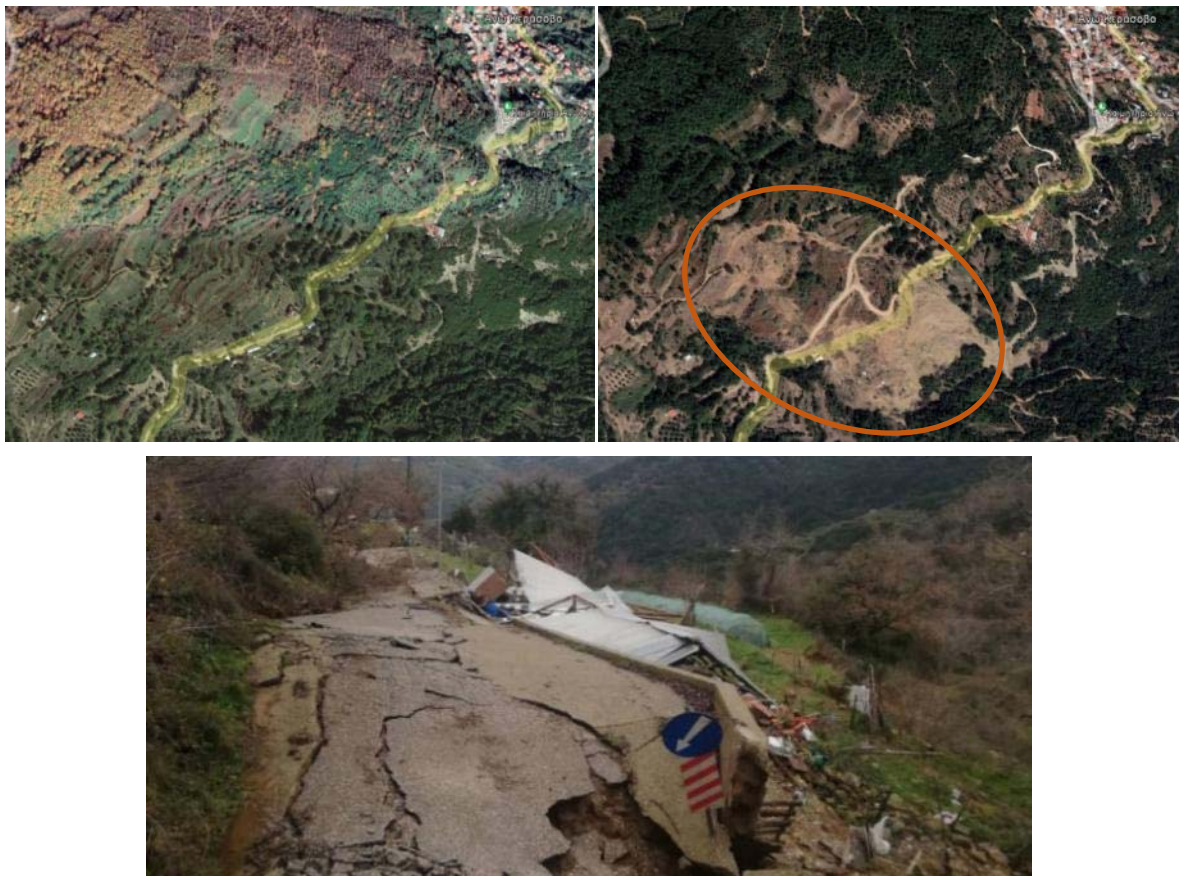
Σχήμα 134: Κατολίσθηση στο Άνω Κεράσοβο, επάνω απεικόνιση από google earth πριν (αριστερά) και μετά το συμβάν (δεξιά), κάτω φωτογραφία από τοπική ιστοσελίδα (<https://sinidisi.gr/synechizetai-katolisthisi-dromoy-pros-to-ano-kerasovo/>)

Η 1^η περίπτωση αφορά κατολίσθηση στο Άνω Κεράσοβο Ν. Αιτωλοακαρνανίας, η οποία έλαβε χώρα τον Ιανουάριο του 2021, με εναυσματικό παράγοντα την έντονη βροχόπτωση. Το επόμενο διάστημα σημειώθηκαν δύο σοβαρά συμβάντα επανενεργοποίησης – επέκτασης, τον Δεκέμβριο του 2021, πάλι μετά από έντονες βροχοπτώσεις, και το Σεπτέμβριο του 2022 (Σχήμα 134, Σχήμα 135). Στην περιοχή εντοπίζονται φλυσχικοί

σηματισμοί, ισχυρά πτυχωμένοι και κερματισμένοι, με παρουσία γαιώδους μανδύα αποσάθρωσης μεγάλου πάχους έως 7m.

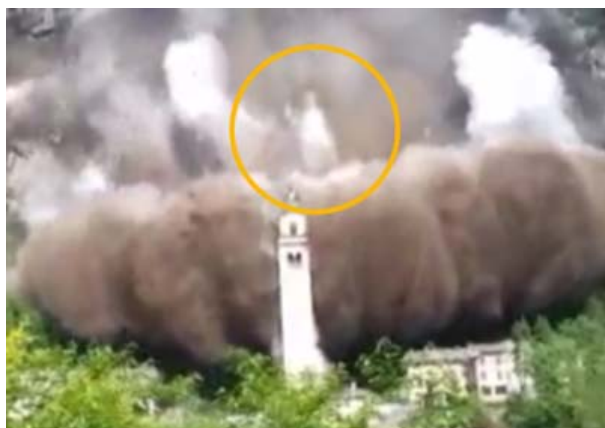
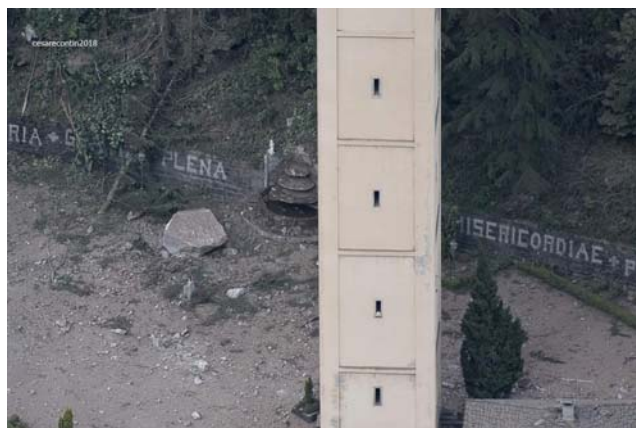
Σχήμα 145: Φωτογραφίες από το Συμβάν της Βραχοκατάπτωσης (πηγή:
<https://www.santuariogallivaggio.it/frana-di-gallivaggio/>)
