Μεταπτυχιακή Διπλωματική Εργασία

Αποτίμηση - Επισκευή & Ενίσχυση του Παλαιού Βορδοναρείου
της Ι.Μ. Ζωγράφου Αγίου Όρους

Πάτρα, Σεπτέμβριος 2021

Structural Assessment, Repair and Strengthening Of an Old Traditional Stone Masonry Building (Vordonario) In The Holy Monastery Of Zografos In Mount Athos

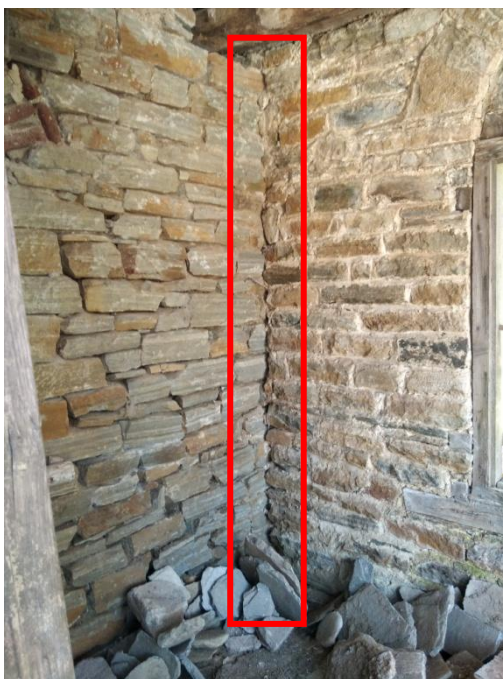
Ιδιαίτερο στατικό ενδιαφέρον παρουσιάζει το γεγονός ότι τα δύο τμήματα του κτιρίου, το προγενέστερο και το μεταγενέστερο, δεν παρουσιάζουν καμία σύνδεση αφού τα λιθοσώματα στις συμβολές των αντίστοιχων λιθοδομών δεν είναι πλεγμένα και δημιουργείται διαμπερής κατακόρυφος αρμός. Η συγκεκριμένη δομική ιδιαιτερότητα κρίνεται ότι θα λειτουργήσει δυσμενώς ως προς την γενική αντισεισμική συμπεριφορά του κτιρίου και αν και αποτέλεσε συνειδητή επιλογή του κατασκευαστή, εντούτοις ισοδυναμεί με στοιχείο παθολογίας μεγάλης σημασίας.

Εικόνα 22 Άποψη του αρμού στη στάθμη ισογείου και στη συμβολή της ΝΔ λιθοδομής του τμήματος Α και της ΒΔ όμοιας του τμήματος Β

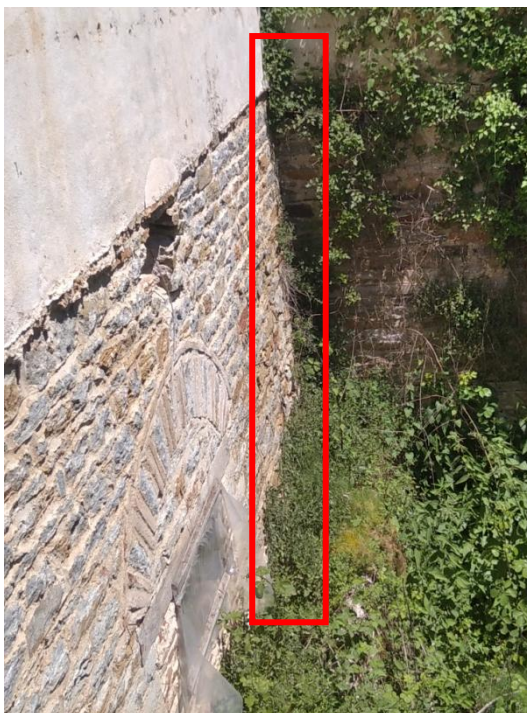
Εικόνα 23 Άποψη του αρμού στη στάθμη ισογείου και στη συμβολή της ΒΑ λιθοδομής του τμήματος
Α και της ΒΑ όμοιας του τμήματος Β

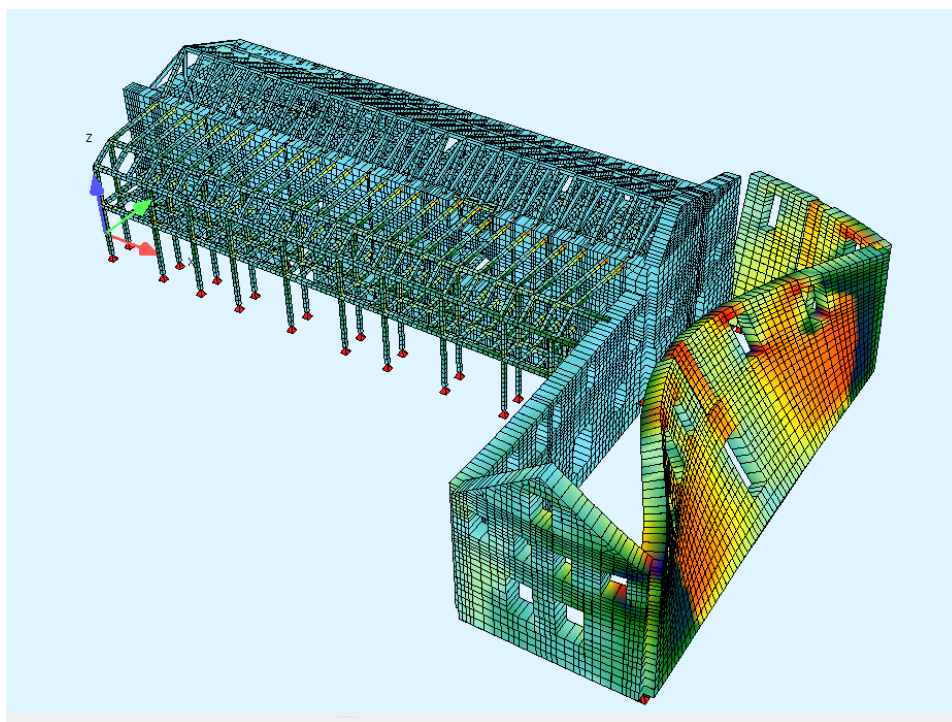
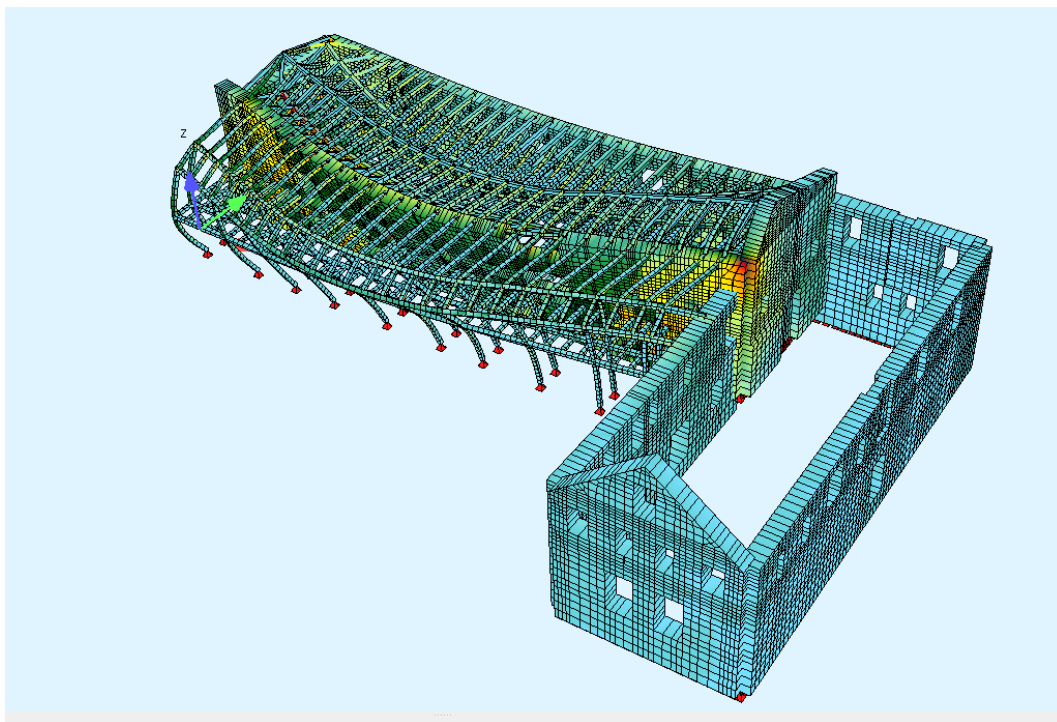
Εικόνα 26 Θεμελιώδης ιδιομορφή κατά x

Εικόνα 27 Θεμελιώδης ιδιομορφή κατά y

Είναι φανερό ότι το κτίριο παρουσιάζει σημαντική ευαισθησία σε κίνηση εκτός επιπέδου, η οποία οφείλεται στην απουσία οποιασδήποτε μορφής διαφράγματος – σύνδεσης στις επιμήκεις τοιχοποιίες του Β τμήματος, καθώς και στην απουσία σύνδεσης τοιχοποιών με τις αντίστοιχες διασταυρούμενες. Επιπλέον, είναι φανερές οι αρνητικές επιπτώσεις της θεώρησης της ελλιπούς σύνδεσης των πατόξυλων με τις λιθοδομές του Α τμήματος.

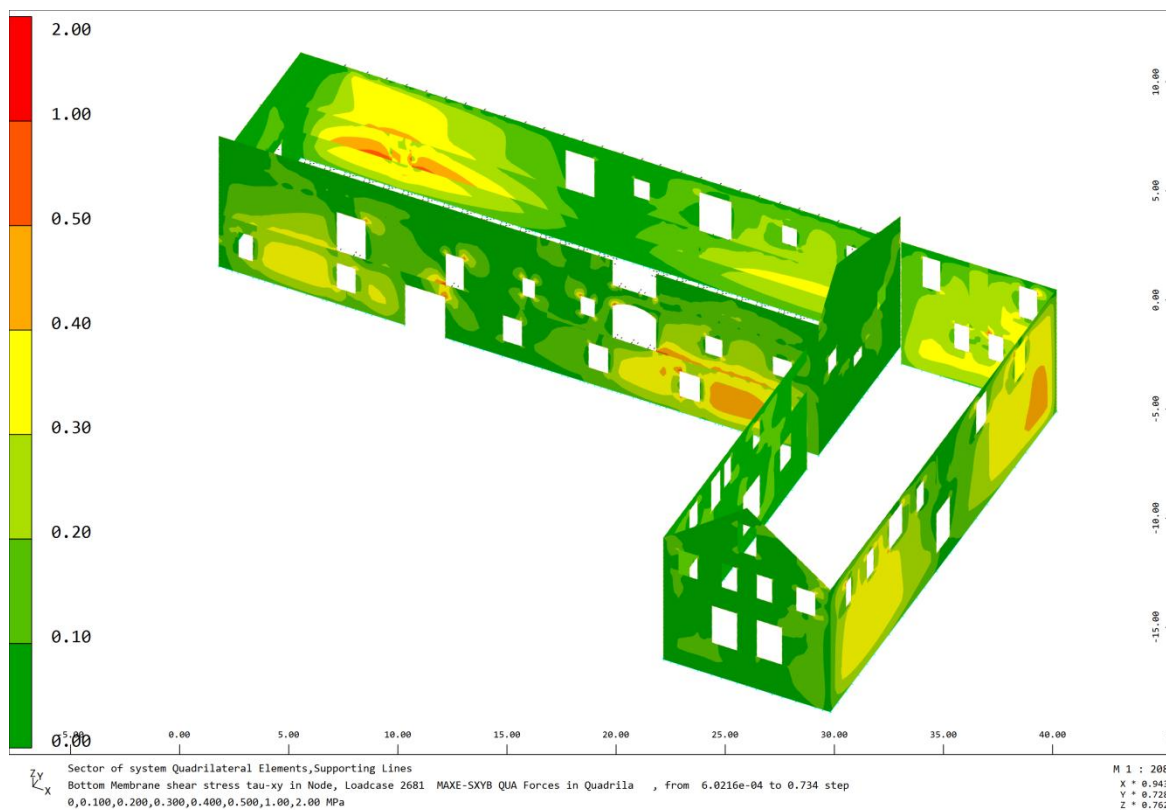
Οι διατμητικές τάσεις σε όλα τα σημεία του φορέα δεν υπερβαίνουν το όριο του 1.00Mpa.

Εικόνα 33 Χάρτης Αναπτυσσόμενων διατμητικών Τάσεων – Περιβάλλουσα συνδυασμών αστοχίας σε δυναμικές συνθήκες MAX-SXYB– Εξωτερική πλευρά τοιχοποιίας.

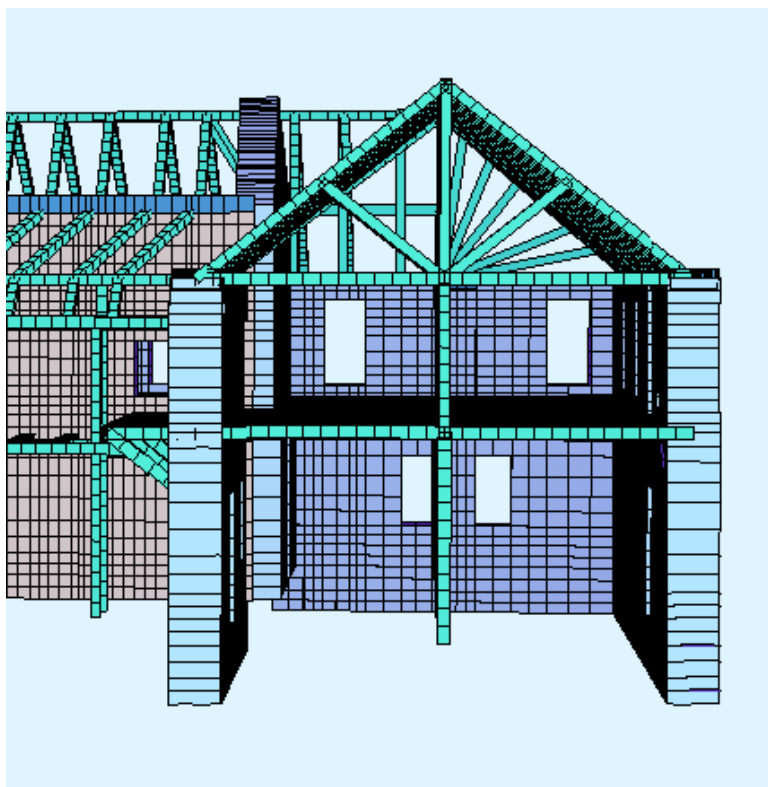
Εικόνα 34 Ενδεικτική τομή προσομιώματος για την επισκευή και αποκατάσταση του Β τμήματος

Στο πλαίσιο της επισκευής του κτιρίου και της προσθήκης των στοιχείων που θα το καταστήσουν λειτουργικό, απαιτείται η ανακατασκευή των πατωμάτων και της στέγης του Β τμήματος, (Εικόνα 34). Ως υλικό κατασκευής προτείνεται το ξύλο, με τρόπο δόμησης όμοιο της αρχικής κατάστασης με κάποιες βελτιώσεις και περιορισμένη χρήση σύγχρονων υλικών. Αναλυτικά προβλέπεται η κατασκευή πλάκας οπλισμένου σκυροδέματος για το δάπεδο ισογείου. Η επέμβαση αυτή κρίνεται ότι θα συμβάλει στην ασφαλή μεταφορά των κατακόρυφων φορτίων στο έδαφος και θα δημιουργήσει ένα ανθεκτικό δάπεδο για την αποθήκευση σημαντικού βάρους αντικειμένων ή εξοπλισμού. Επί του δαπέδου και σε δομή παράλληλη με τους επιμήκεις τοίχους από λιθοδομή προβλέπεται η ανέγερση ξύλινων υποστυλωμάτων ικανής διατομής στηριγμένων αρθρωτά επί της πλάκας σκυροδέματος, τα οποία θα διαθέτουν «μαξιλάρια» στην κορυφή τους. Επί των «μαξιλαριών» θα τρέξει «ποταμός» επί του οποίου θα στηριχθούν εγκάρσια πατόξυλα. Η τελική επιφάνεια της οροφής ισογείου θα διαμορφωθεί με ξύλινες σανίδες. Σε ότι αφορά στο δεύτερο επίπεδο, προβλέπεται ακριβώς η ίδια δομή με το ισόγειο με τη διαφορά ότι τα υποστυλώματα θα εδράζονται σε δεύτερο κατά μήκος «ποταμό» παράλληλο με αυτόν του ισογείου. Στην κορυφή τους θα υπάρχουν «μαξιλάρια» τα οποία θα στηρίζουν άνω κεντρικά τοποθετημένο «ποταμό» επί του οποίου θα τοποθετηθούν οι ελκυστήρες της ξύλινης στέγης. Οι αμείβοντες με τη σειρά τους θα στηρίζονται ενδιάμεσα σε αντηρίδες οι οποίες θα καταλήγουν στον εν λόγω ποταμό. Η επικάλυψη της στέγης σε πρώτη φάση

δύναται να κατασκευαστεί με απλό ασφαλτόπανο επί του σανιδώματος. Η χρήση βαρύτερων υλικών όπως κεραμίδια γαλλικού τύπου ή σχιστόπλακες δύναται να εξεταστεί μελλοντικά αλλά κρίνεται ότι θα επιβαρύνει σημαντικά την εντατική κατάσταση του κτιρίου σε στατικές και δυναμικές συνθήκες. Τέλος, κατά την επισκευή του Β τμήματος, προβλέπεται και η αποκατάσταση του μικρού πλάτους εξώστη επί της ΒΔ τοιχοποιίας.

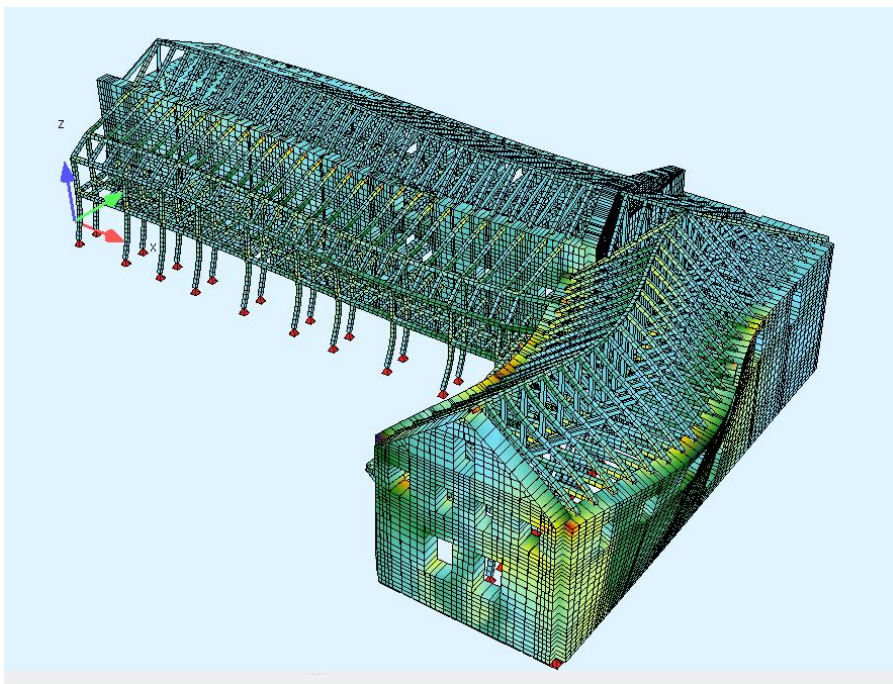
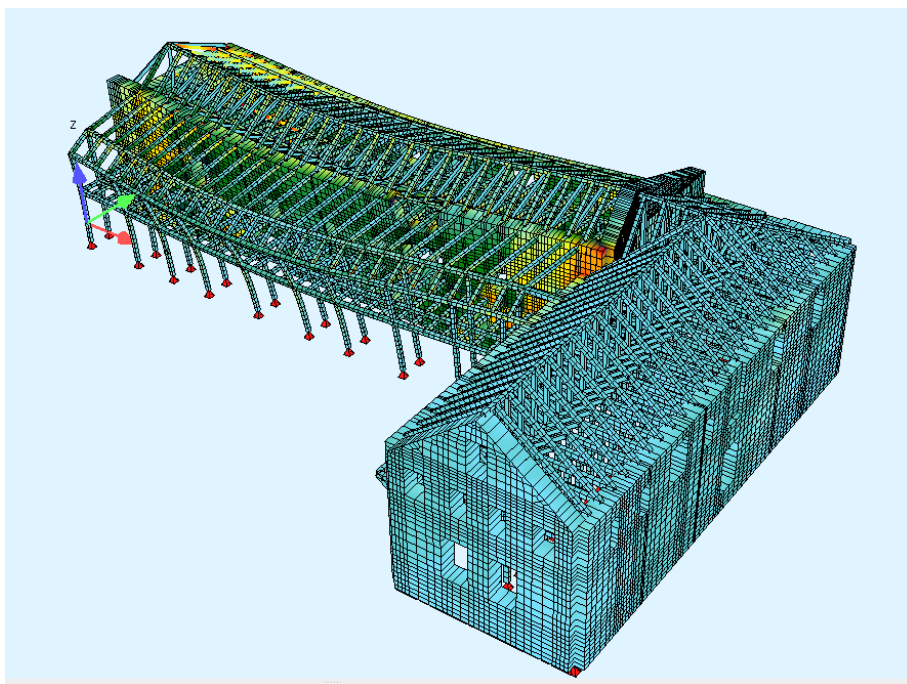
Εικόνα 39 Θεμελιώδης ιδιομορφή κατά x

Εικόνα 40 Θεμελιώδης ιδιομορφή κατά y

Είναι φανερό ότι το κτίριο απέκτησε μεγαλύτερη δυσκαμψία και προς τις δύο κύριες οριζόντιες διευθύνσεις αφού παρουσιάζει μικρότερες αντίστοιχες θεμελιώδεις ιδιοπεριόδους σε σχέση με τα αποτελέσματα της αποτίμησης. Ειδικά κατά τη διεύθυνση x, η θεμελιώδης ιδιοπερίοδος έχει μειωθεί στο ήμισυ αφού πλέον έχουν συμπληρωθεί όλα τα τμήματα της κατασκευής που απουσίαζαν και οι τοιχοποιίες συνδέονται επαρκώς μεταξύ τους.

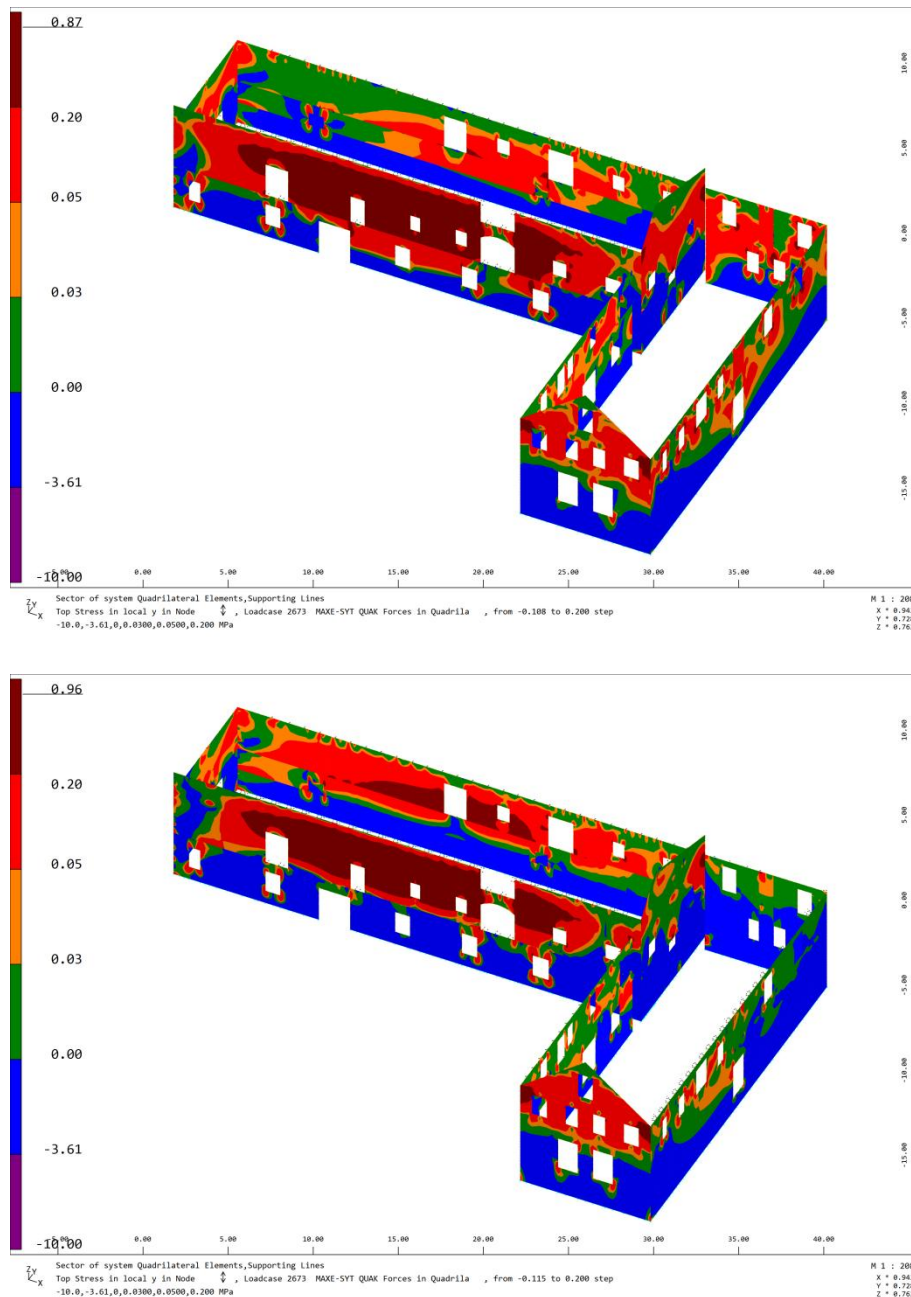
Εικόνα 41 Χάρτες Αναπτυσσόμενων Τάσεων στην Κατακόρυφη Διεύθυνση – Περιβάλλουσα συνδυασμών αστοχίας σε δυναμικές συνθήκες MAX-SYT- Εσωτερική πλευρά τοιχοποιίας

Σχολιασμός αποτελεσμάτων: Σημαντική βελτίωση της αντοχής σε εκτός επιπέδου κάμψη παράλληλα στον οριζόντιο αρμό στο τμήμα Β. Επιδείνωση της εικόνας της ΒΑ

λιθοδομής του τμήματος Α μετά την αποκατάσταση της συνεργασίας της με την απέναντι
ΝΔ όμοια.

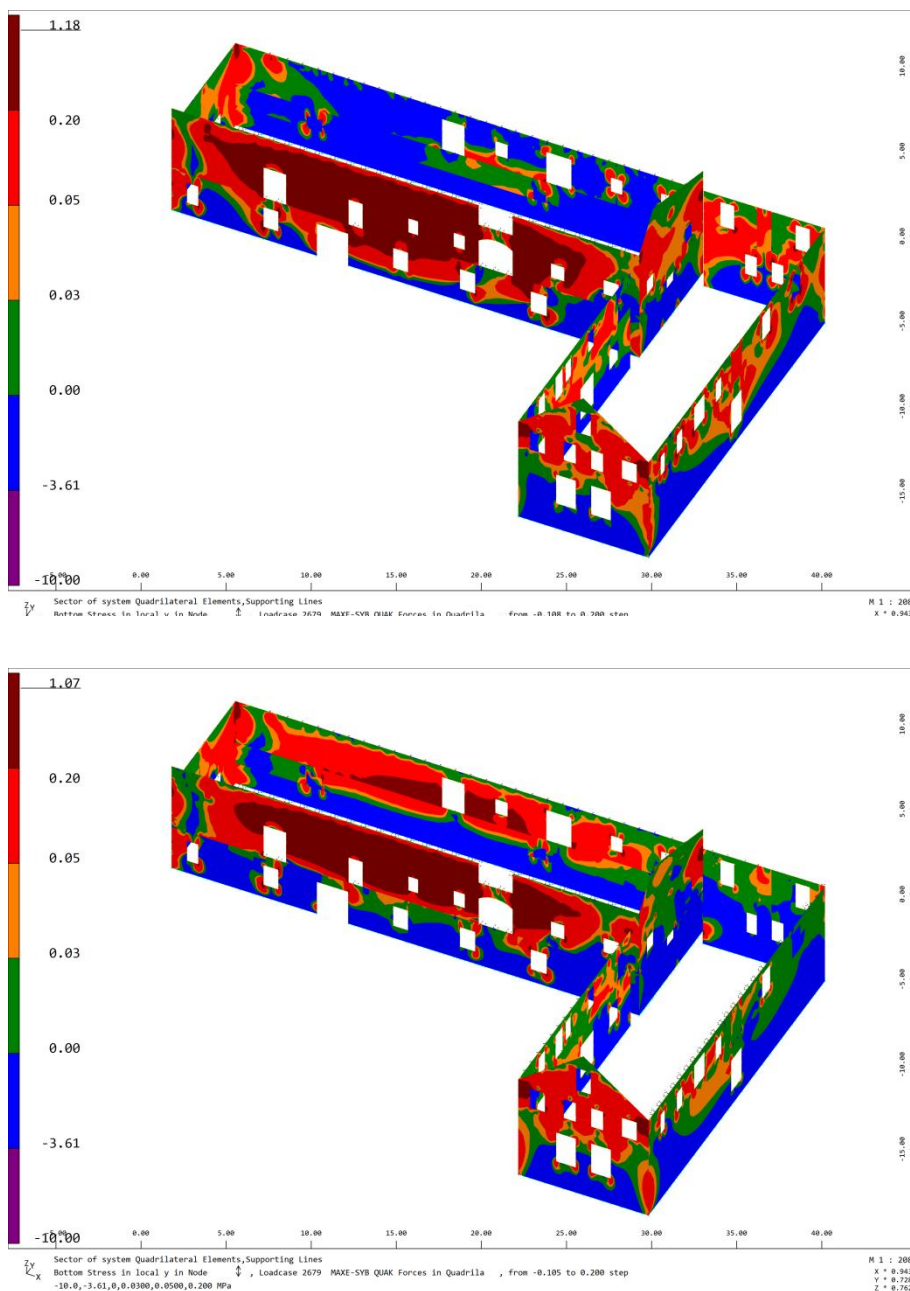
Εικόνα 42 Χάρτες Αναπτυσσόμενων Τάσεων στην Κατακόρυφη Διεύθυνση – Περιβάλλουσα συνδυασμών αστοχίας σε δυναμικές συνθήκες MAX-SYB– Εξωτερική πλευρά τοιχοποιίας

Σχολιασμός αποτελεσμάτων: Σημαντική βελτίωση της αντοχής σε εκτός επιπέδου κάμψη παράλληλα στον οριζόντιο αρμό στο τμήμα Β. Επιδείνωση της εικόνας της ΒΑ

λιθοδομής του τμήματος Α μετά την αποκατάσταση της συνεργασίας της με την απέναντι
ΝΔ όμοια.

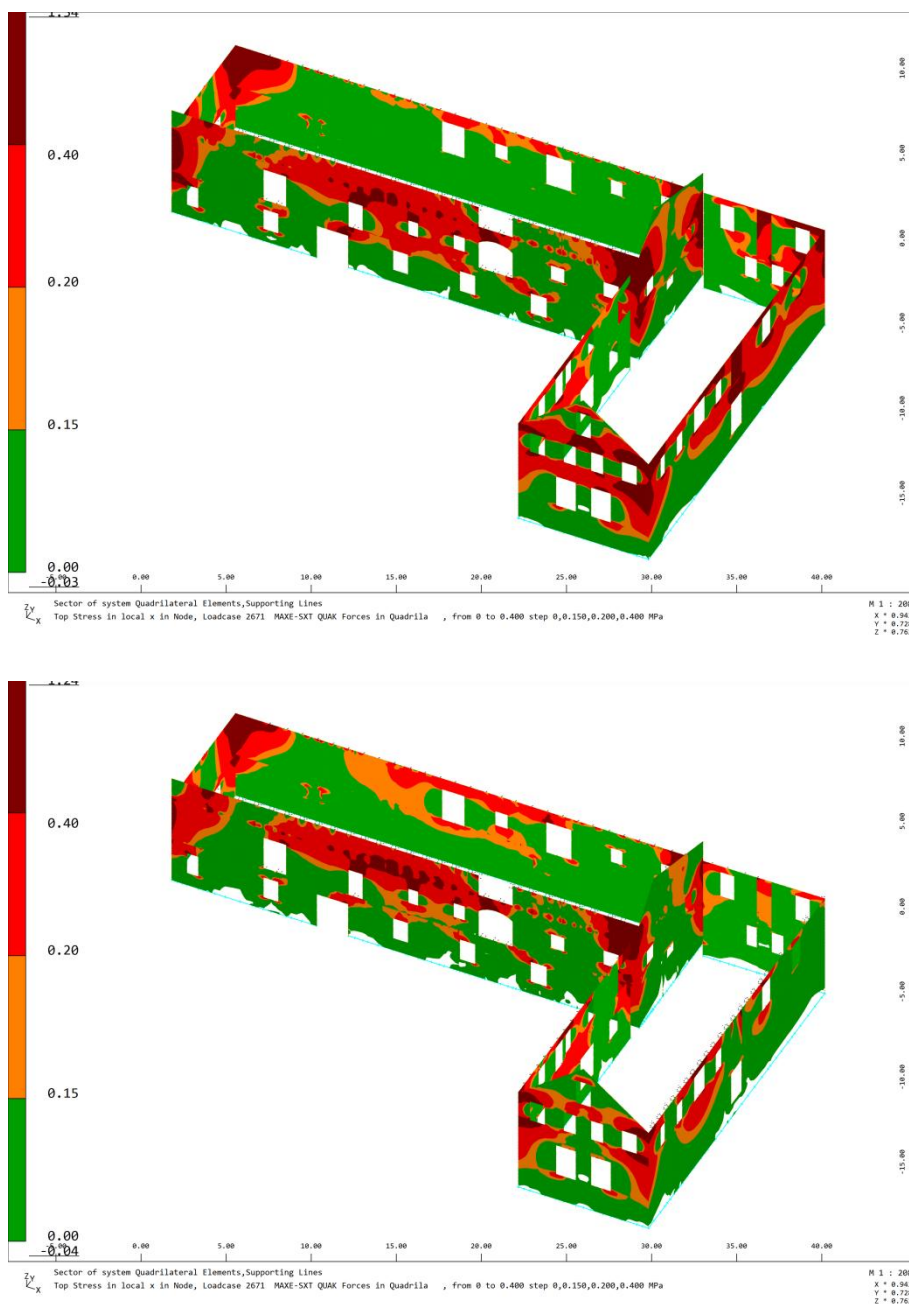
Εικόνα 43 Χάρτες Αναπτυσσόμενων Τάσεων στην Οριζόντια Διεύθυνση – Περιβάλλουσα συνδυασμών αστοχίας σε δυναμικές συνθήκες MAX-SXT– Εσωτερική πλευρά τοιχοποιίας

Σχολιασμός αποτελεσμάτων: Σημαντική βελτίωση της συμπεριφοράς σε εκτός επιπέδου κάμψη κάθετα στον οριζόντιο αρμό σε όλο τον φορέα.

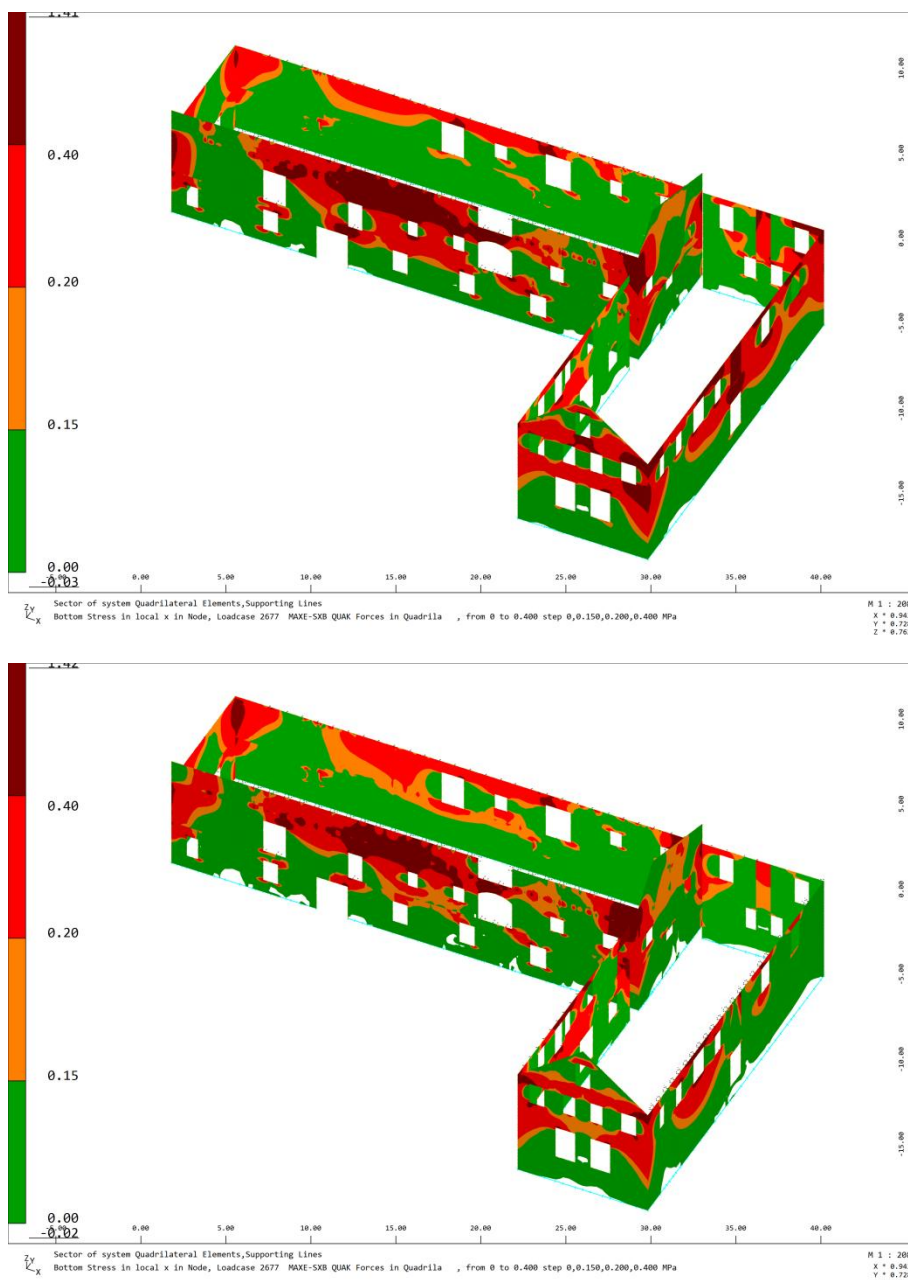
Εικόνα 44 Χάρτες Αναπτυσσόμενων Τάσεων στην Οριζόντια Διεύθυνση – Περιβάλλουσα συνδυασμών αστοχίας σε δυναμικές συνθήκες MAX-SXB– Εξωτερική πλευρά τοιχοποιίας

Σχολιασμός αποτελεσμάτων: Σημαντική βελτίωση της συμπεριφοράς σε εκτός επιπέδου κάμψη κάθετα στον οριζόντιο αρμό κυρίως στο τμήμα Β στην ΝΑ λιθοδομή.

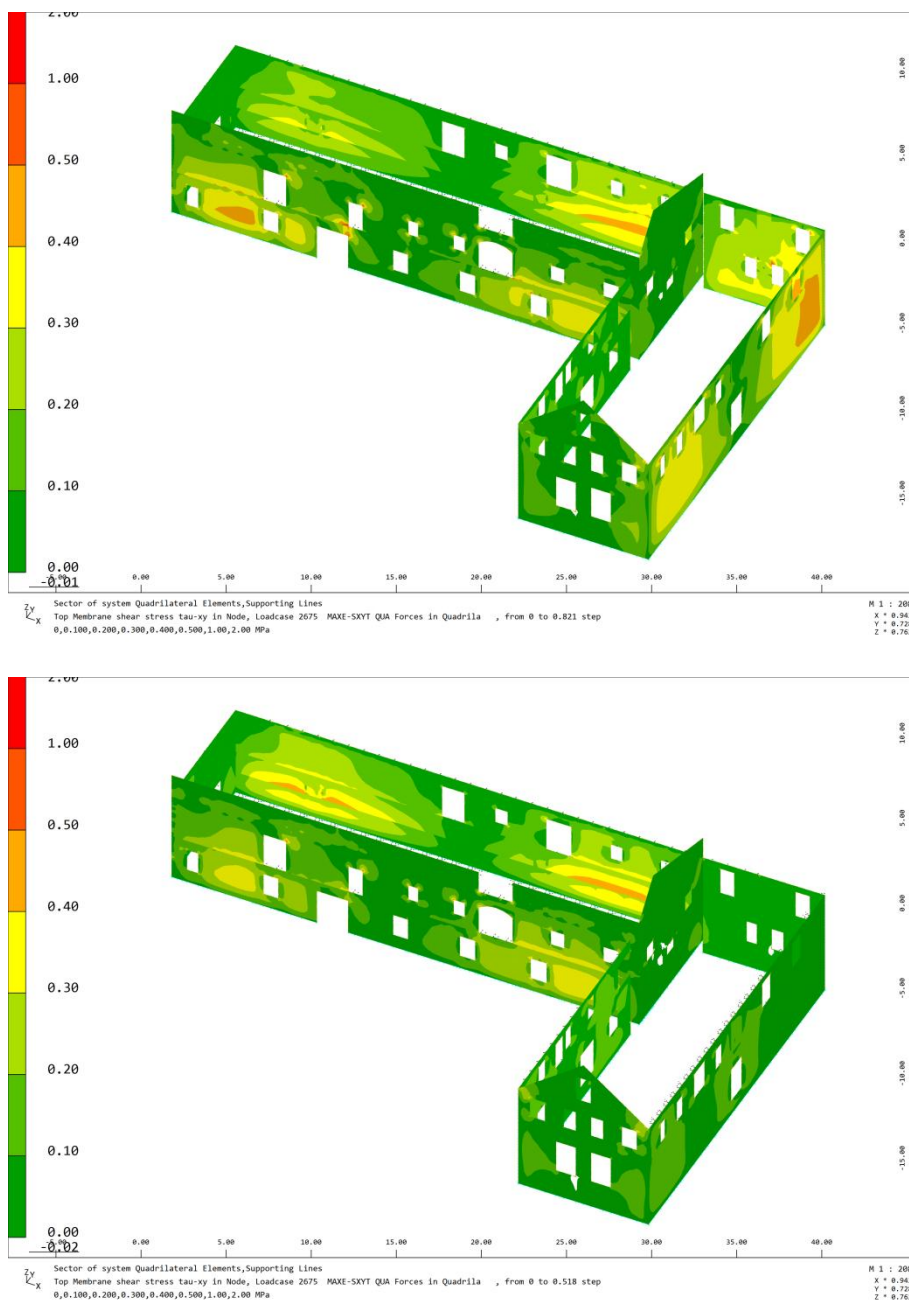
Εικόνα 45 Χάρτες Αναπτυσσόμενων διατμητικών Τάσεων – Περιβάλλουσα συνδυασμών αστοχίας σε δυναμικές συνθήκες MAX-SXYT– Εσωτερική πλευρά τοιχοποιίας

Σχολιασμός αποτελεσμάτων: Σημαντική βελτίωση της συμπεριφοράς σε διάτμηση ιδίως στο τμήμα Β.

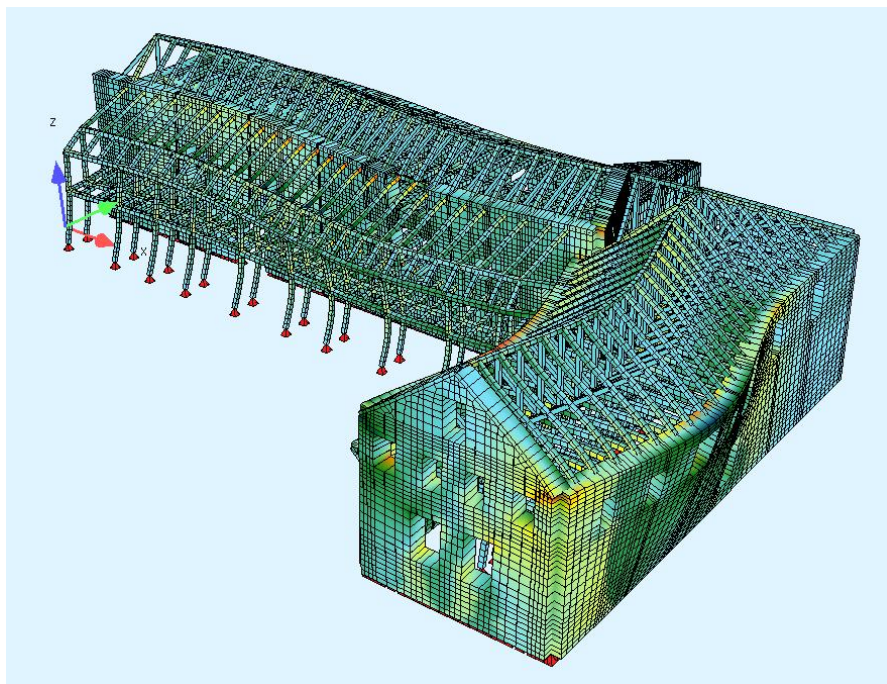
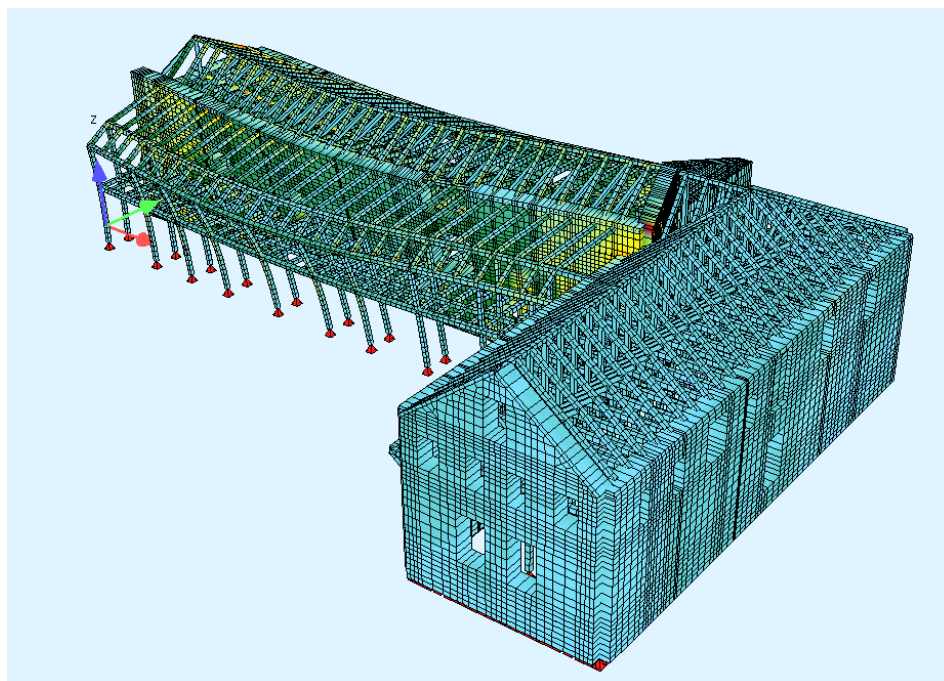
Εικόνα 47 Θεμελιώδης ιδιομορφή κατά x

Εικόνα 48 Θεμελιώδης ιδιομορφή κατά y

Η συνεισφορά του διαζώματος κορυφής, φαίνεται ότι είναι σχετικά μικρή σε ότι αφορά στην συνολική δυσκαμψία του κτιρίου και προς τις δύο κύριες οριζόντιες διευθύνσεις.

Ενδεχομένως, αυτό οφείλεται στο γεγονός ότι η εφαρμογή του σε ισόσταθμη συνεχόμενη διάταξη είναι αδύνατη χωρίς την σημαντική τροποποίηση της μορφής του κτιρίου.

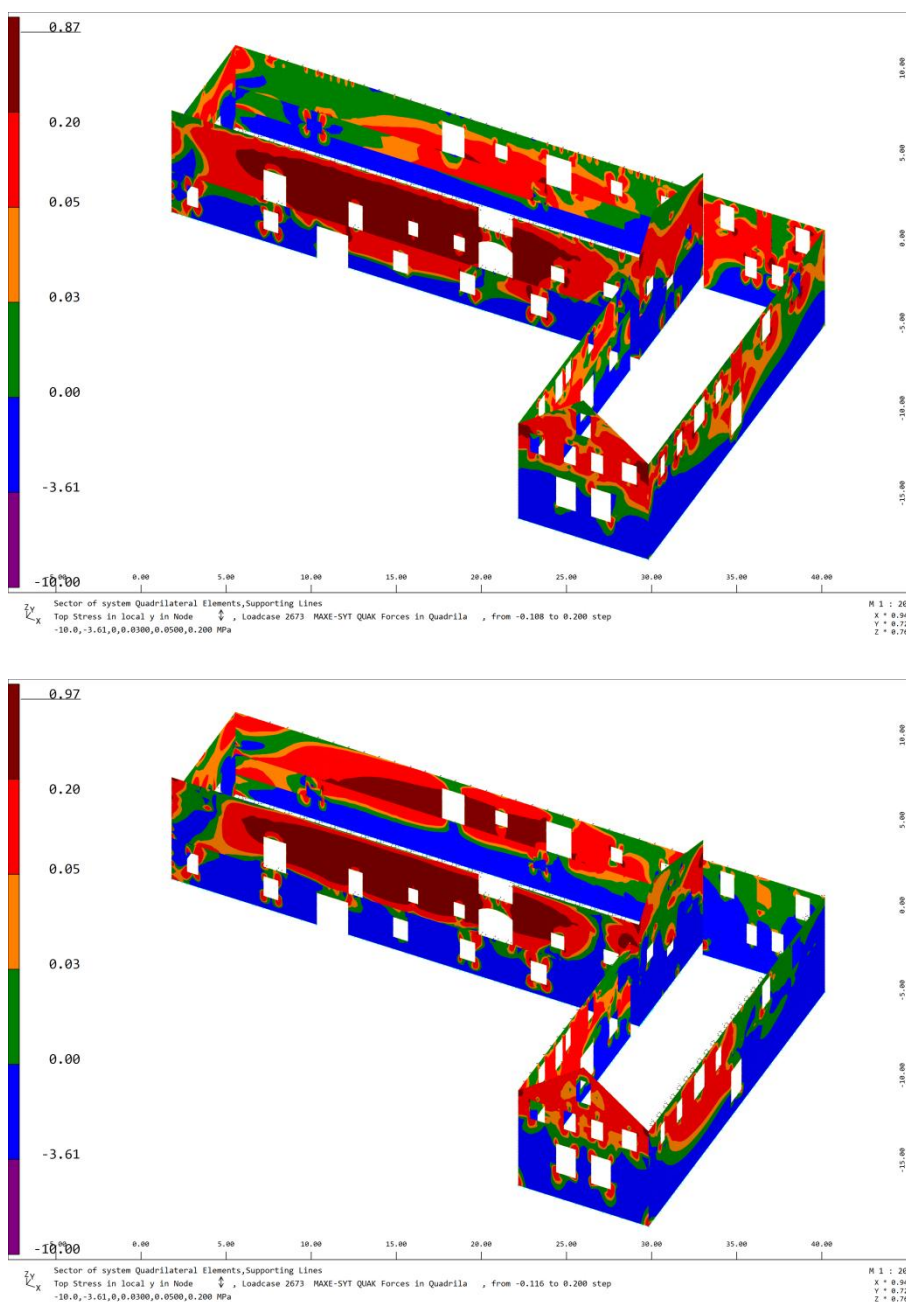
Εικόνα 49 Χάρτες Αναπτυσσόμενων Τάσεων στην Κατακόρυφη Διεύθυνση – Περιβάλλουσα συνδυασμών αστοχίας σε δυναμικές συνθήκες MAX-SYT- Εσωτερική πλευρά τοιχοποιίας

Σχολιασμός αποτελεσμάτων: Ελάχιστη μεταβολή της εικόνας σε σχέση με την αντίστοιχη της προηγούμενης δέσμης επεμβάσεων.

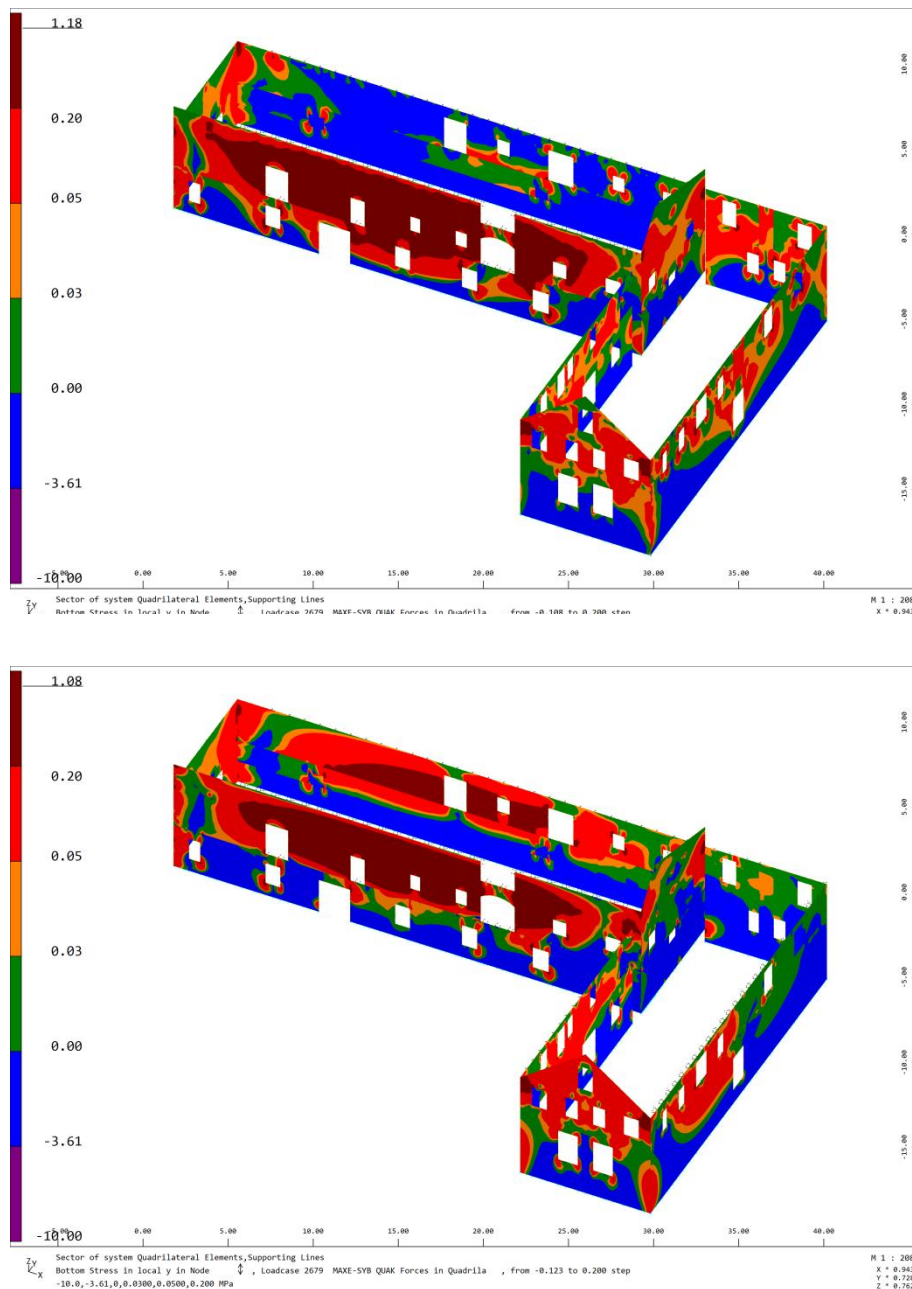
Εικόνα 50 Χάρτες Αναπτυσσόμενων Τάσεων στην Κατακόρυφη Διεύθυνση – Περιβάλλουσα συνδυασμών αστοχίας σε δυναμικές συνθήκες MIN-SYB– Εξωτερική πλευρά τοιχοποιίας

Σχολιασμός αποτελεσμάτων: Ελάχιστη μεταβολή της εικόνας σε σχέση με την αντίστοιχη της προηγούμενης δέσμης επεμβάσεων.

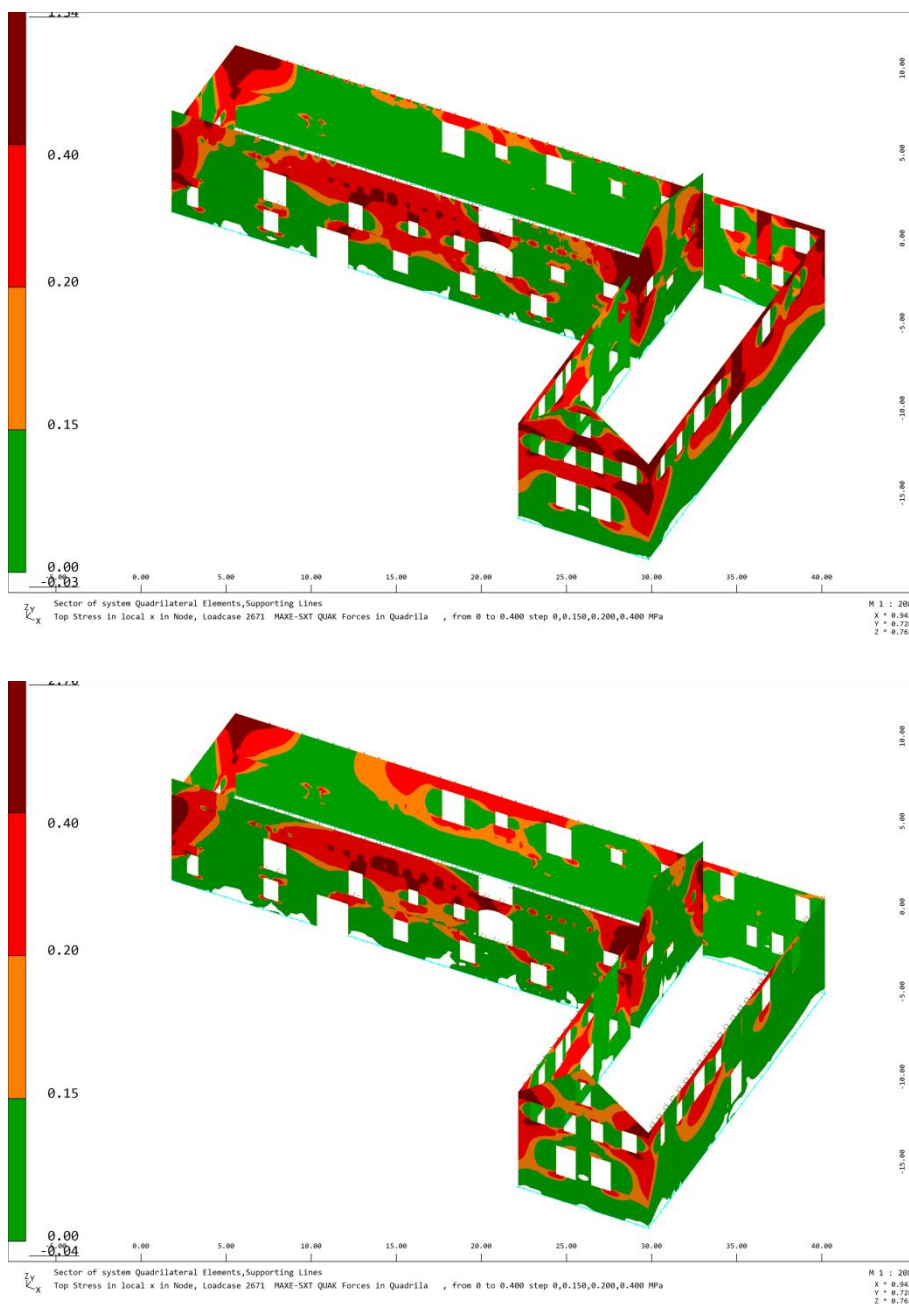
Εικόνα 51 Χάρτες Αναπτυσσόμενων Τάσεων στην Οριζόντια Διεύθυνση – Περιβάλλουσα συνδυασμών αστοχίας σε δυναμικές συνθήκες MAX-SXT– Εσωτερική πλευρά τοιχοποιίας

Σχολιασμός αποτελεσμάτων: Ελάχιστη μεταβολή της εικόνας σε σχέση με την αντίστοιχη της προηγούμενης δέσμης επεμβάσεων.

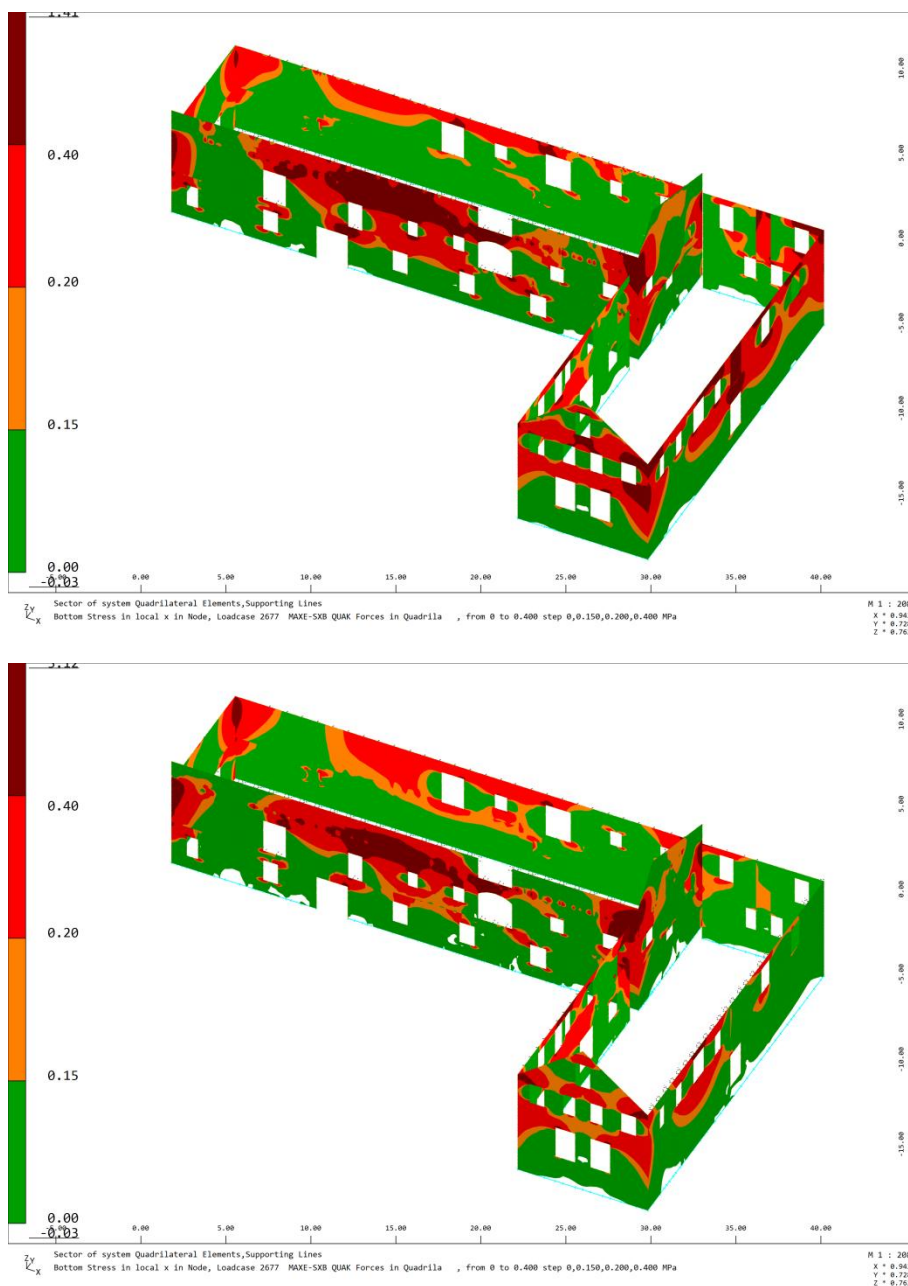
Εικόνα 52 Χάρτες Αναπτυσσόμενων Τάσεων στην Οριζόντια Διεύθυνση – Περιβάλλουσα συνδυασμών αστοχίας σε δυναμικές συνθήκες MAX-SXB– Εξωτερική πλευρά τοιχοποιίας

Σχολιασμός αποτελεσμάτων: Ελάχιστη μεταβολή της εικόνας σε σχέση με την αντίστοιχη της προηγούμενης δέσμης επεμβάσεων.

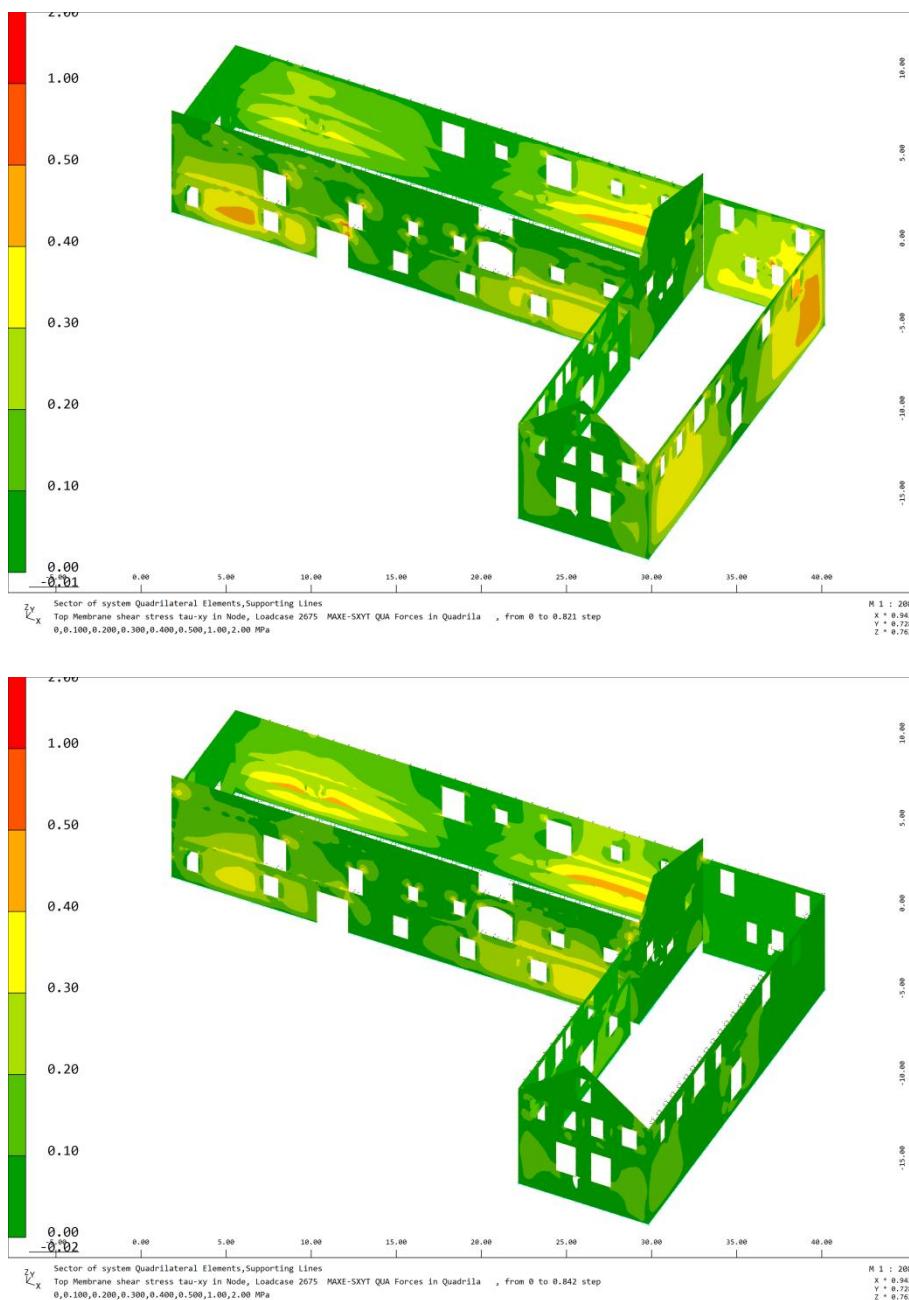
Εικόνα 53 Χάρτες Αναπτυσσόμενων διατμητικών Τάσεων – Περιβάλλουσα συνδυασμών αστοχίας σε δυναμικές συνθήκες MAX-SXYT– Εσωτερική πλευρά τοιχοποιίας

Σχολιασμός αποτελεσμάτων: Ελάχιστη μεταβολή της εικόνας σε σχέση με την αντίστοιχη της προηγούμενης δέσμης επεμβάσεων.

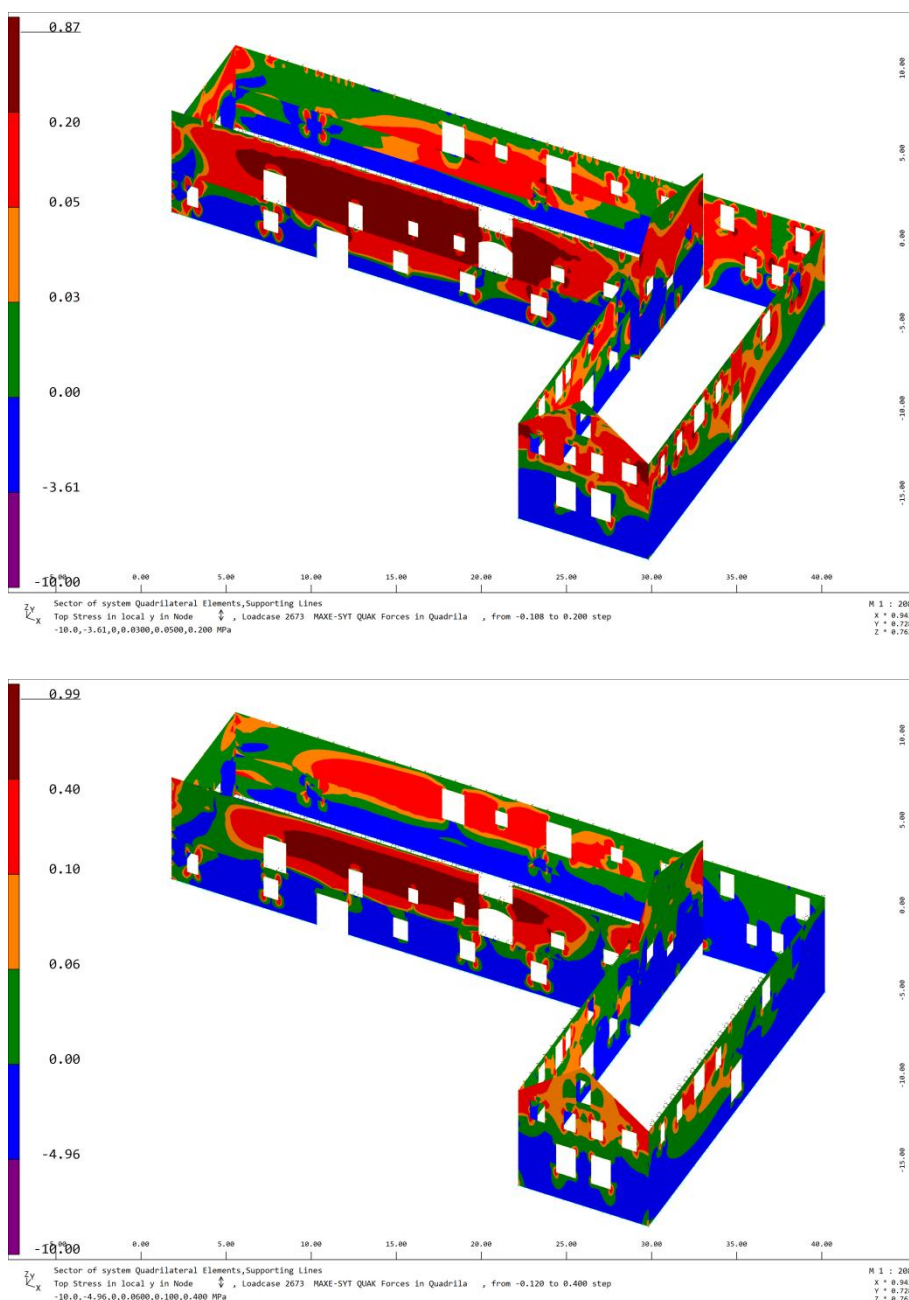
Εικόνα 57 Χάρτες Αναπτυσσόμενων Τάσεων στην Κατακόρυφη Διεύθυνση – Περιβάλλουσα συνδυασμών αστοχίας σε δυναμικές συνθήκες MAX-SYT- Εσωτερική πλευρά τοιχοποιίας

Σχολιασμός αποτελεσμάτων: Σημαντική βελτίωση της εικόνας κυρίως στο Β τμήμα. Οι τοιχοποιίες του τμήματος Α συνεχίζουν να παρουσιάζουν σημαντικό έλλειμμα αντοχής.

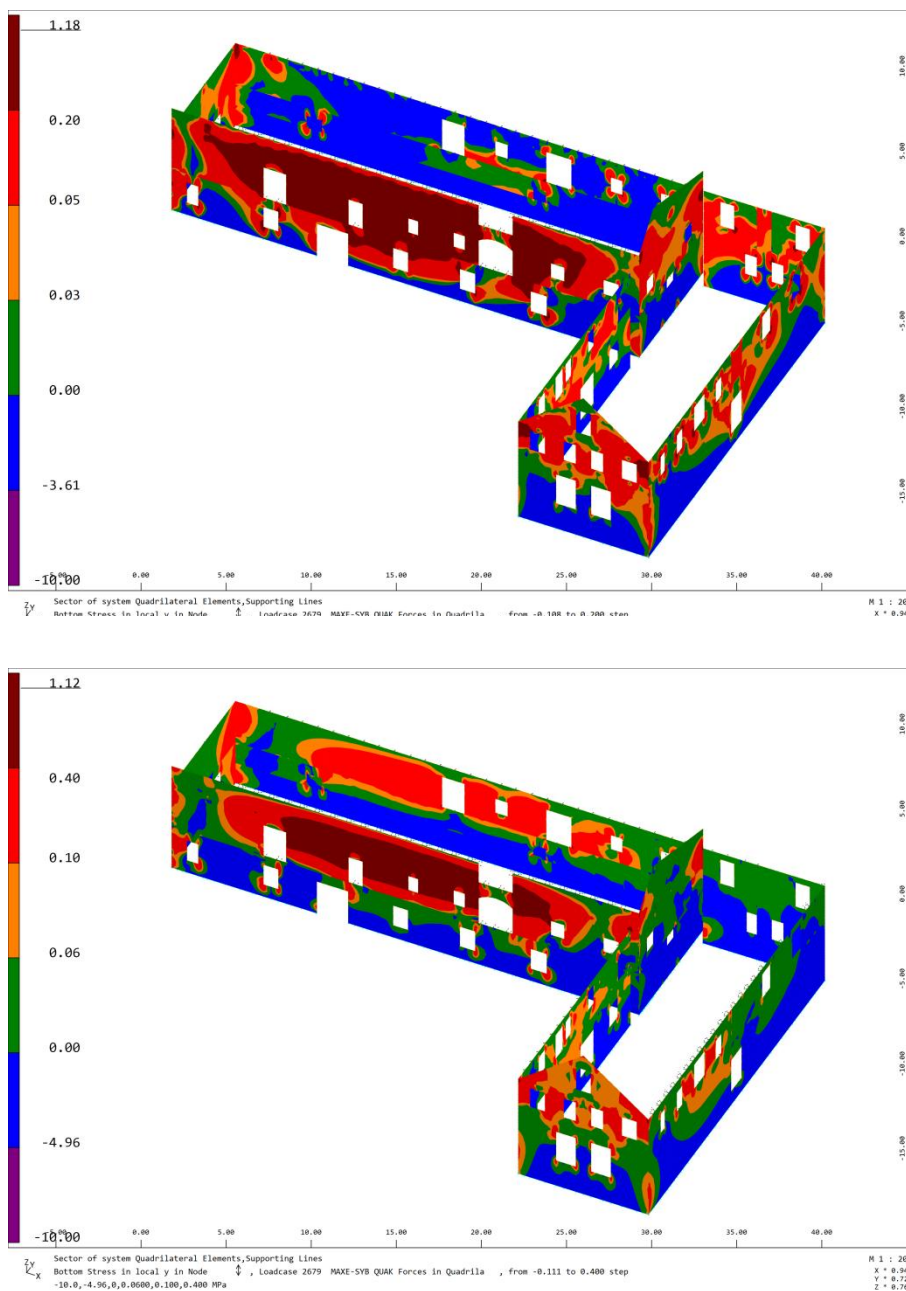
Εικόνα 58 Χάρτες Αναπτυσσόμενων Τάσεων στην Κατακόρυφη Διεύθυνση – Περιβάλλουσα συνδυασμών αστοχίας σε δυναμικές συνθήκες MIN-SYB– Εξωτερική πλευρά τοιχοποιίας

Σχολιασμός αποτελεσμάτων: Σημαντική βελτίωση της εικόνας κυρίως στο Β τμήμα. Οι τοιχοποιίες του τμήματος Α συνεχίζουν να παρουσιάζουν σημαντικό έλλειμμα αντοχής.
