Μεταπτυχιακή Διπλωματική Εργασία

Αποτίμηση - Επισκευή & Ενίσχυση του Παλαιού Βορδοναρείου
της Ι.Μ. Ζωγράφου Αγίου Όρους

Πάτρα, Σεπτέμβριος 2021

Structural Assessment, Repair and Strengthening Of an Old Traditional Stone Masonry Building (Vordonario) In The Holy Monastery Of Zografos In Mount Athos

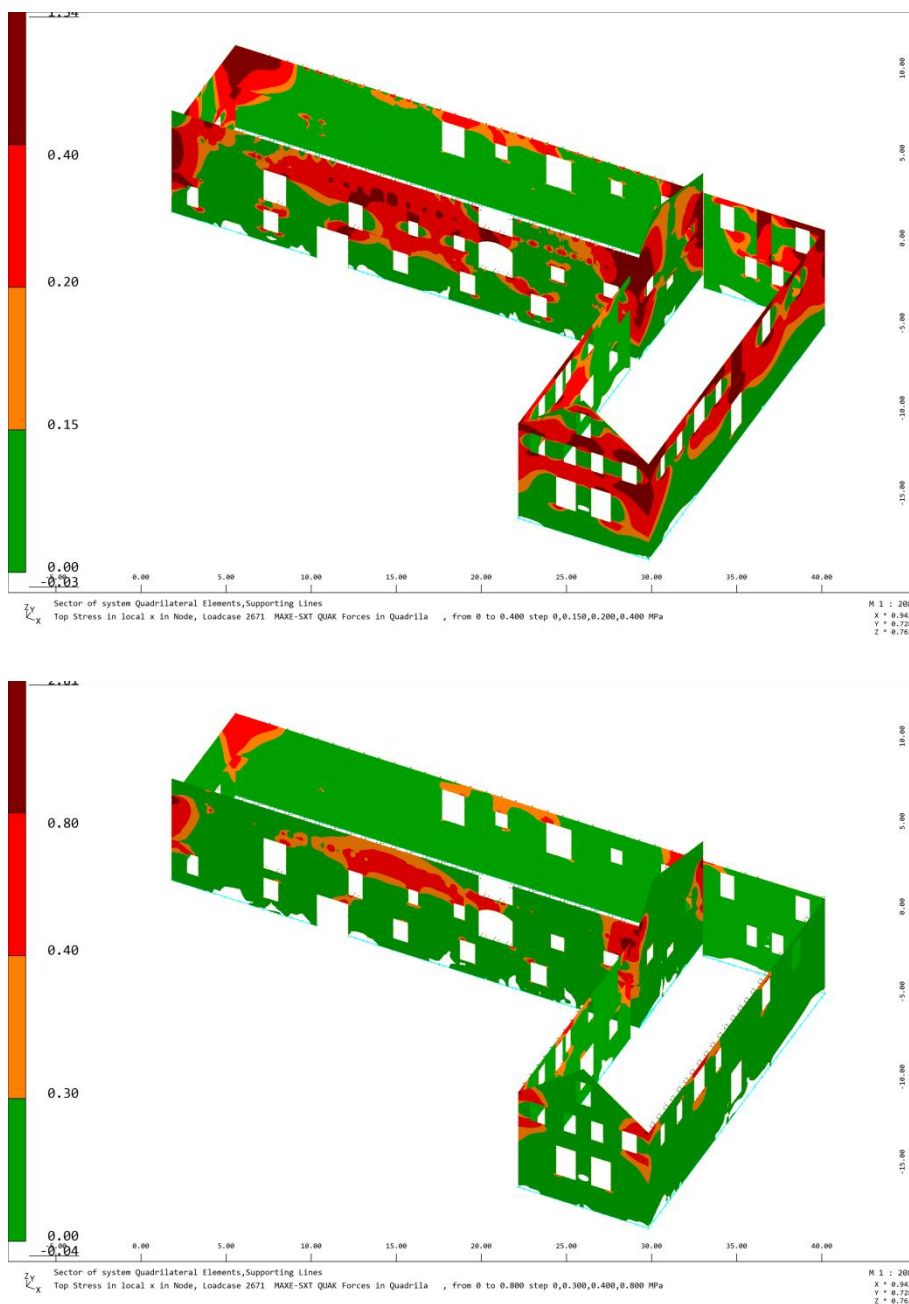
Εικόνα 59 Χάρτες Αναπτυσσόμενων Τάσεων στην Οριζόντια Διεύθυνση – Περιβάλλουσα συνδυασμών αστοχίας σε δυναμικές συνθήκες MAX-SXT– Εσωτερική πλευρά τοιχοποιίας

Σχολιασμός αποτελεσμάτων: Πολύ σημαντική βελτίωση της εικόνας σε όλο το φορέα.

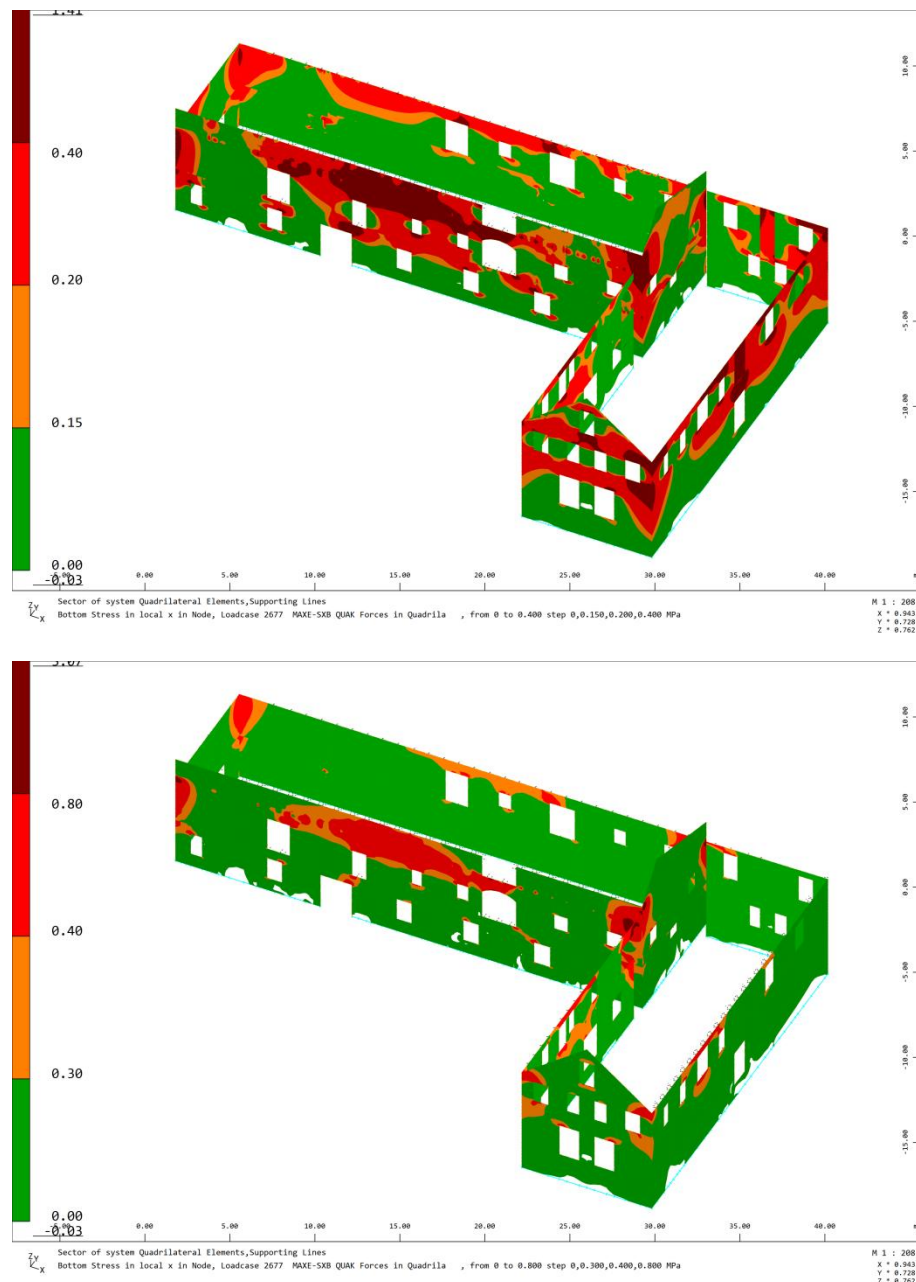
Εικόνα 60 Χάρτες Αναπτυσσόμενων Τάσεων στην Οριζόντια Διεύθυνση – Περιβάλλουσα συνδυασμών αστοχίας σε δυναμικές συνθήκες MAX-SXB– Εξωτερική πλευρά τοιχοποιίας

Σχολιασμός αποτελεσμάτων: Πολύ σημαντική βελτίωση της εικόνας σε όλο το φορέα.

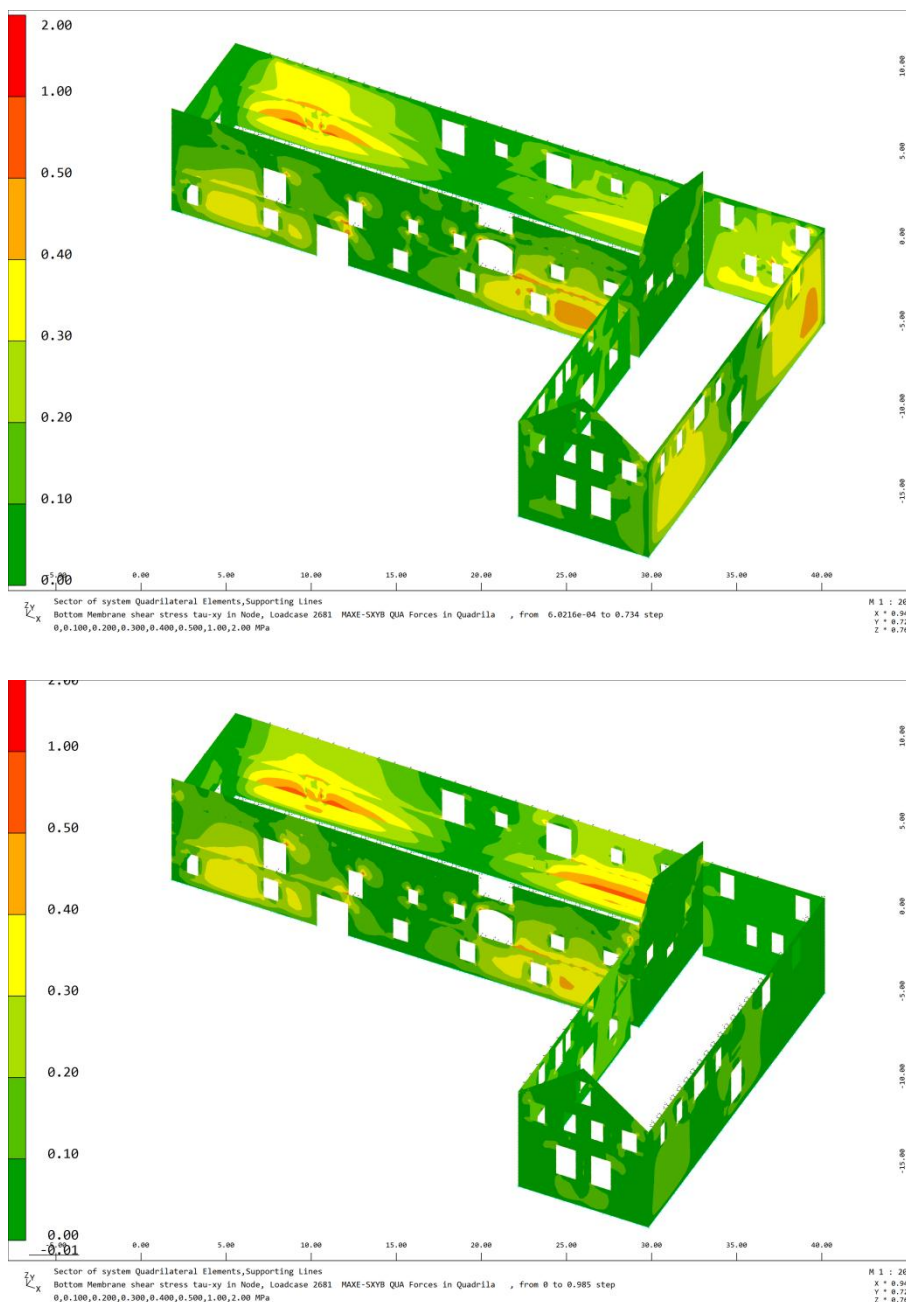
Εικόνα 62 Χάρτες Αναπτυσσόμενων διατμητικών Τάσεων – Περιβάλλουσα συνδυασμών αστοχίας σε δυναμικές συνθήκες MAX-SXYB– Εξωτερική πλευρά τοιχοποιίας.

Σχολιασμός αποτελεσμάτων: Ελάχιστη μεταβολή της εικόνας σε σχέση με αυτή των προηγούμενων επεμβάσεων. Οφείλεται στην ελάχιστα αυξημένη δυσκαμψία του φορέα.

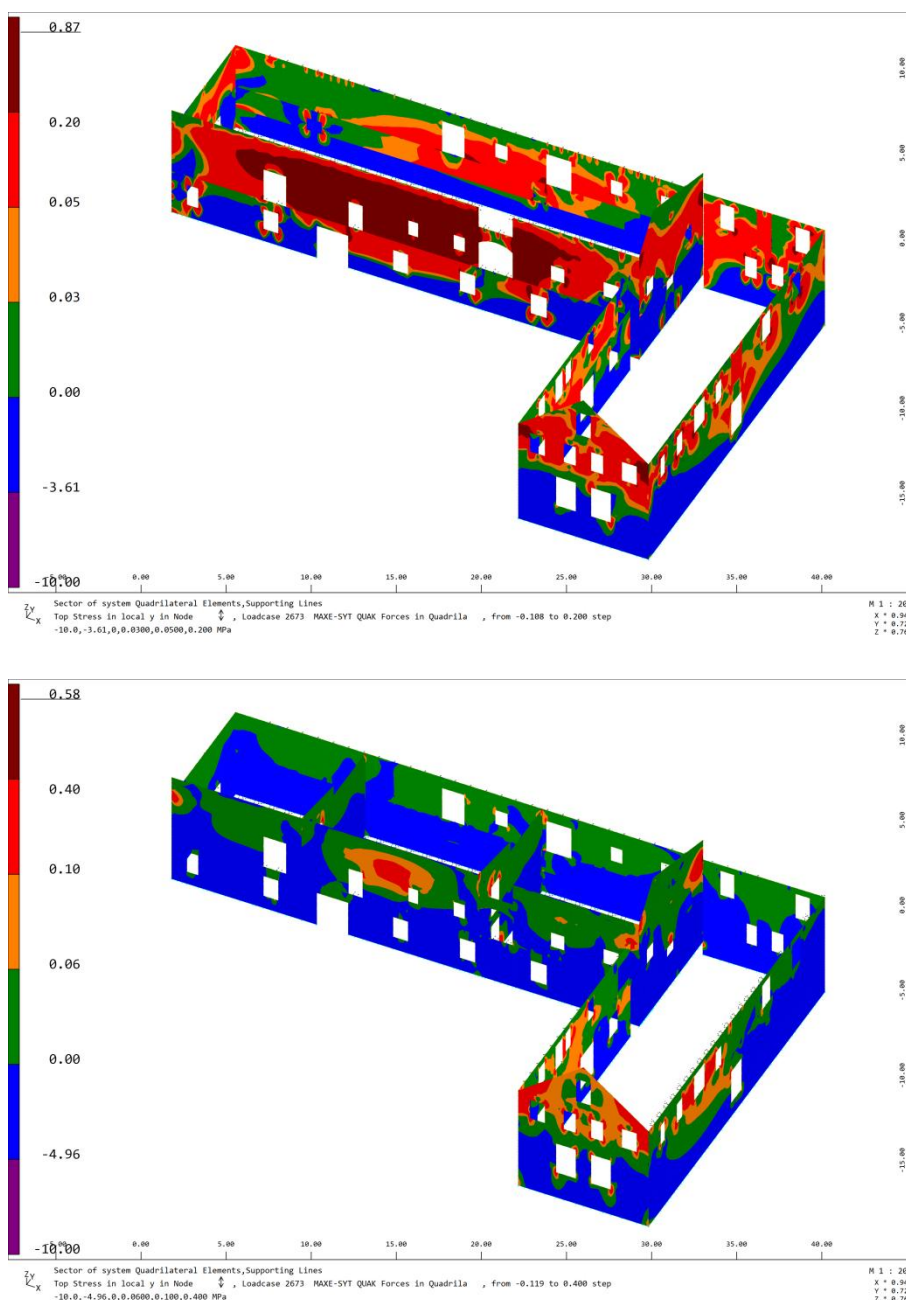
Εικόνα 66 Χάρτες Αναπτυσσόμενων Τάσεων στην Κατακόρυφη Διεύθυνση – Περιβάλλουσα συνδυασμών αστοχίας σε δυναμικές συνθήκες MAX-SYT- Εσωτερική πλευρά τοιχοποιίας

Σχολιασμός αποτελεσμάτων: Εμφανής βελτίωση με επαρκή αντοχή σε όλο σχεδόν τον φορέα σε σχέση με την υφιστάμενη κατάσταση.

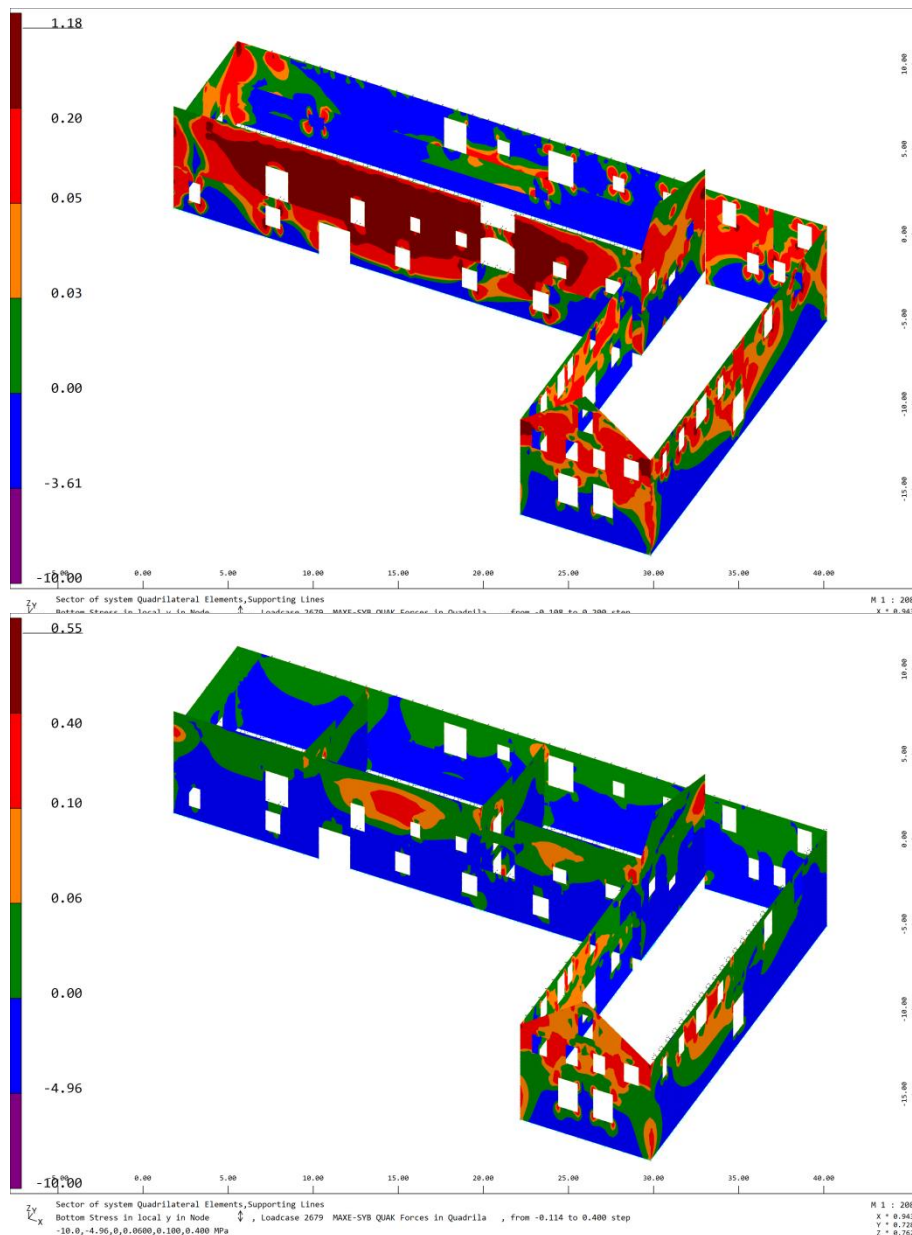
Εικόνα 67 Χάρτες Αναπτυσσόμενων Τάσεων στην Κατακόρυφη Διεύθυνση – Περιβάλλουσα συνδυασμών αστοχίας σε δυναμικές συνθήκες MAX-SYB– Εξωτερική πλευρά τοιχοποιίας

Σχολιασμός αποτελεσμάτων: Εμφανής βελτίωση με επαρκή αντοχή σε όλο σχεδόν τον φορέα σε σχέση με την υφιστάμενη κατάσταση.

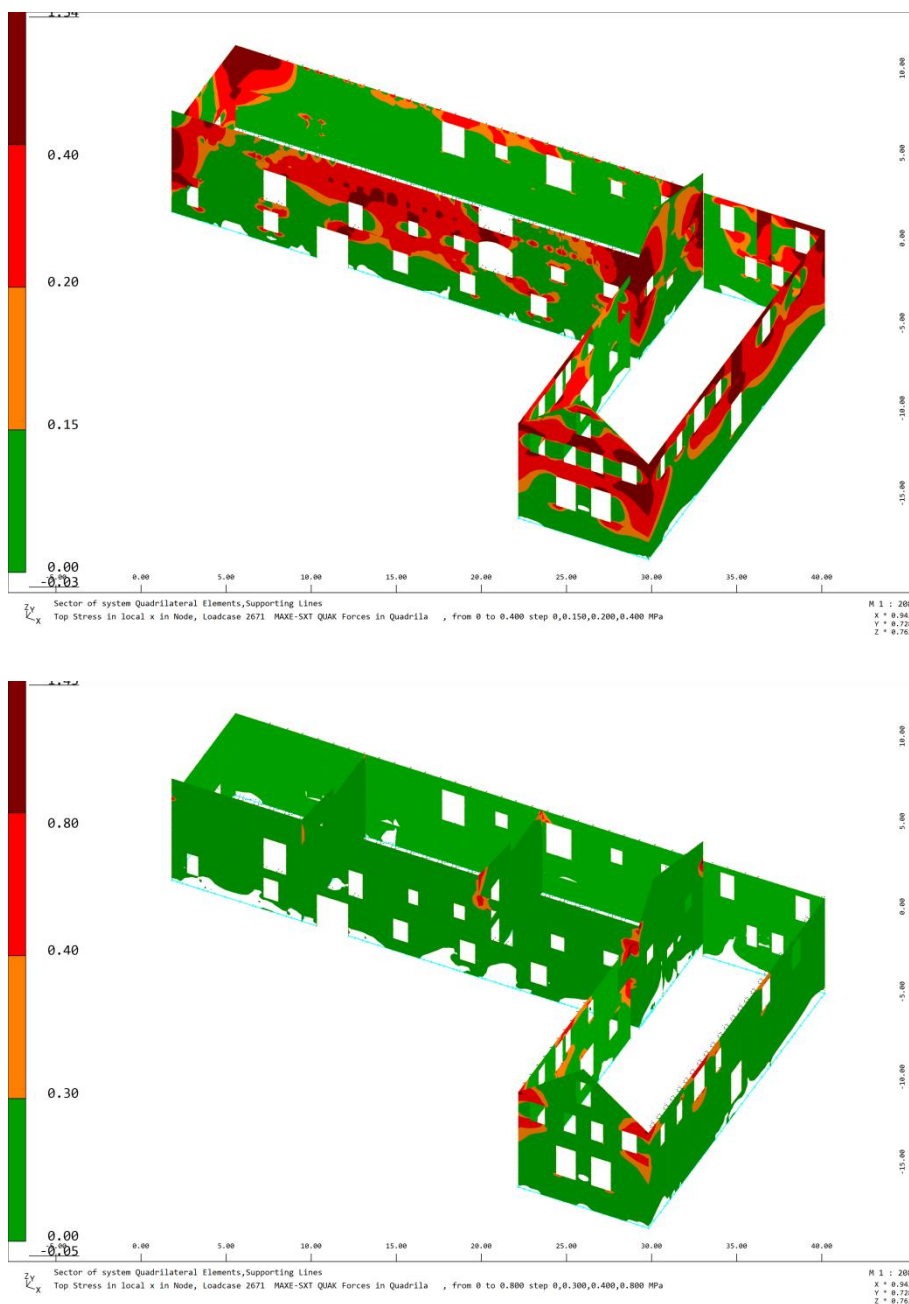
Εικόνα 68 Χάρτες Αναπτυσσόμενων Τάσεων στην Οριζόντια Διεύθυνση – Περιβάλλουσα συνδυασμών αστοχίας σε δυναμικές συνθήκες MAX-SXT– Εσωτερική πλευρά τοιχοποιίας

Σχολιασμός αποτελεσμάτων: Εμφανής βελτίωση με επαρκή αντοχή σε όλο τον φορέα σε σχέση με την υφιστάμενη κατάσταση.

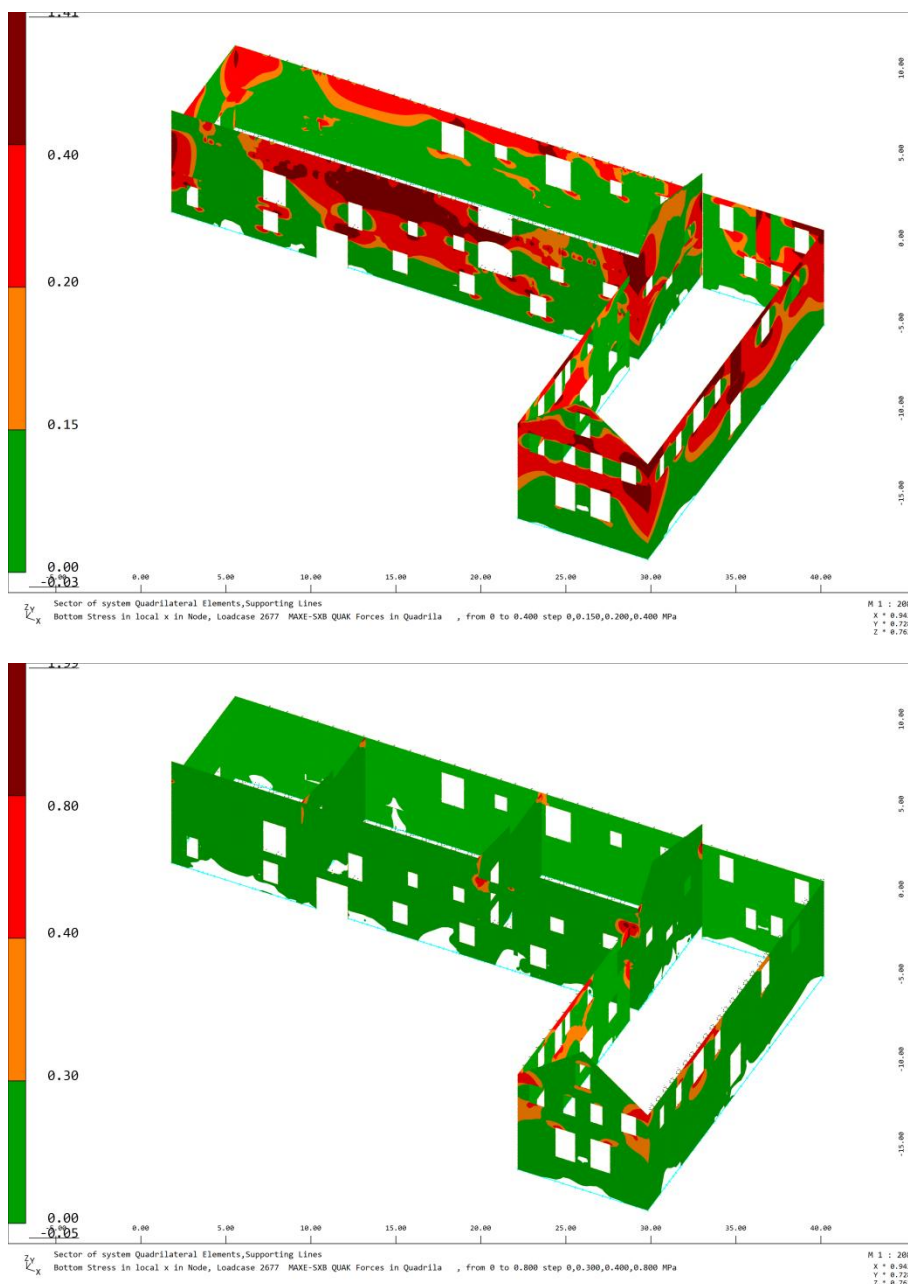
Εικόνα 69 Χάρτες Αναπτυσσόμενων Τάσεων στην Οριζόντια Διεύθυνση – Περιβάλλουσα συνδυασμών αστοχίας σε δυναμικές συνθήκες MAX-SXB– Εξωτερική πλευρά τοιχοποιίας

Σχολιασμός αποτελεσμάτων: Εμφανής βελτίωση με επαρκή αντοχή σε όλο τον φορέα σε σχέση με την υφιστάμενη κατάσταση.

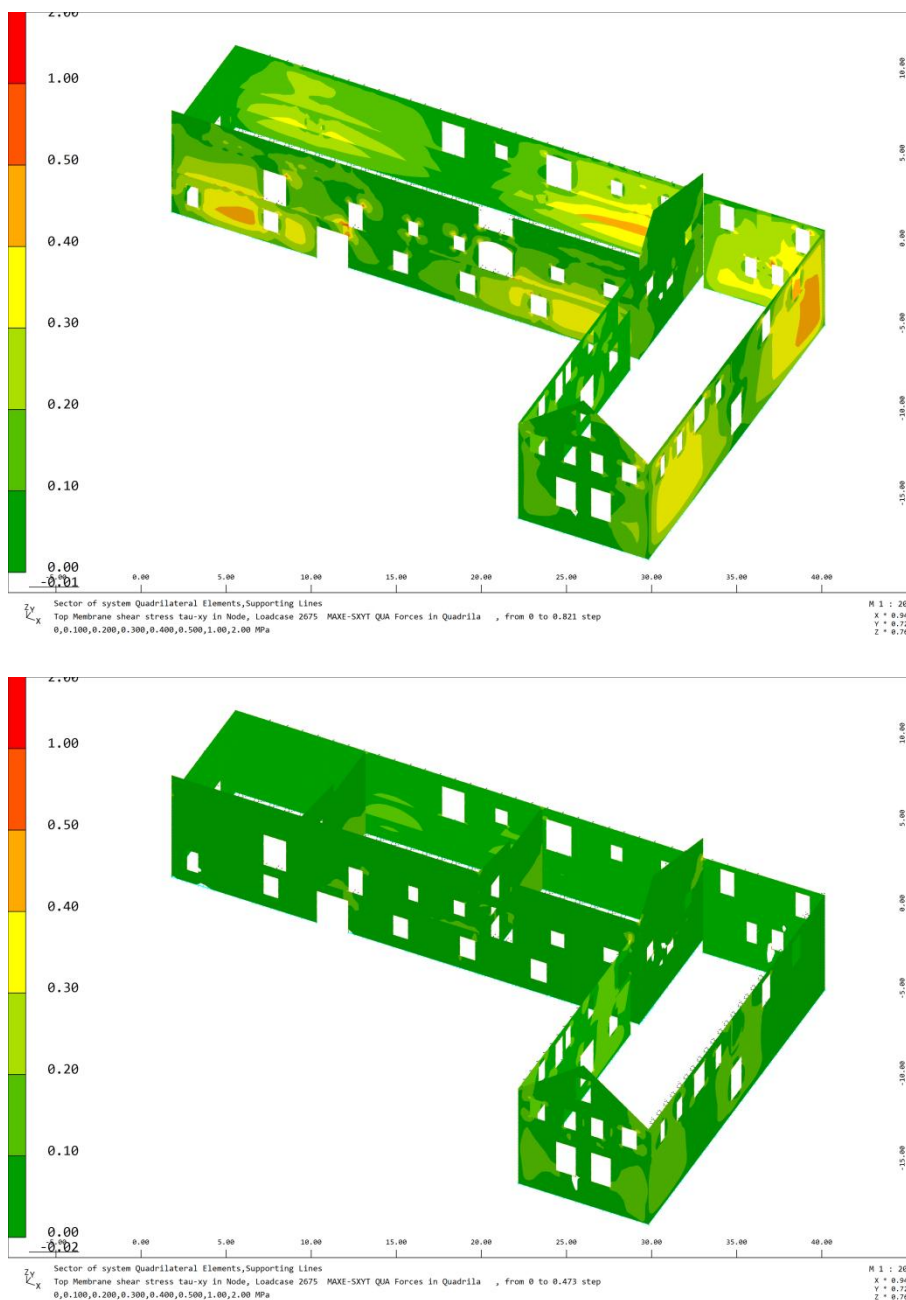
Εικόνα 70 Χάρτες Αναπτυσσόμενων διατμητικών Τάσεων – Περιβάλλουσα συνδυασμών αστοχίας σε δυναμικές συνθήκες MAX-SXYT– Εσωτερική πλευρά τοιχοποιίας

Σχολιασμός αποτελεσμάτων: Εμφανής βελτίωση σε όλο τον φορέα σε σχέση με την υφιστάμενη κατάσταση.

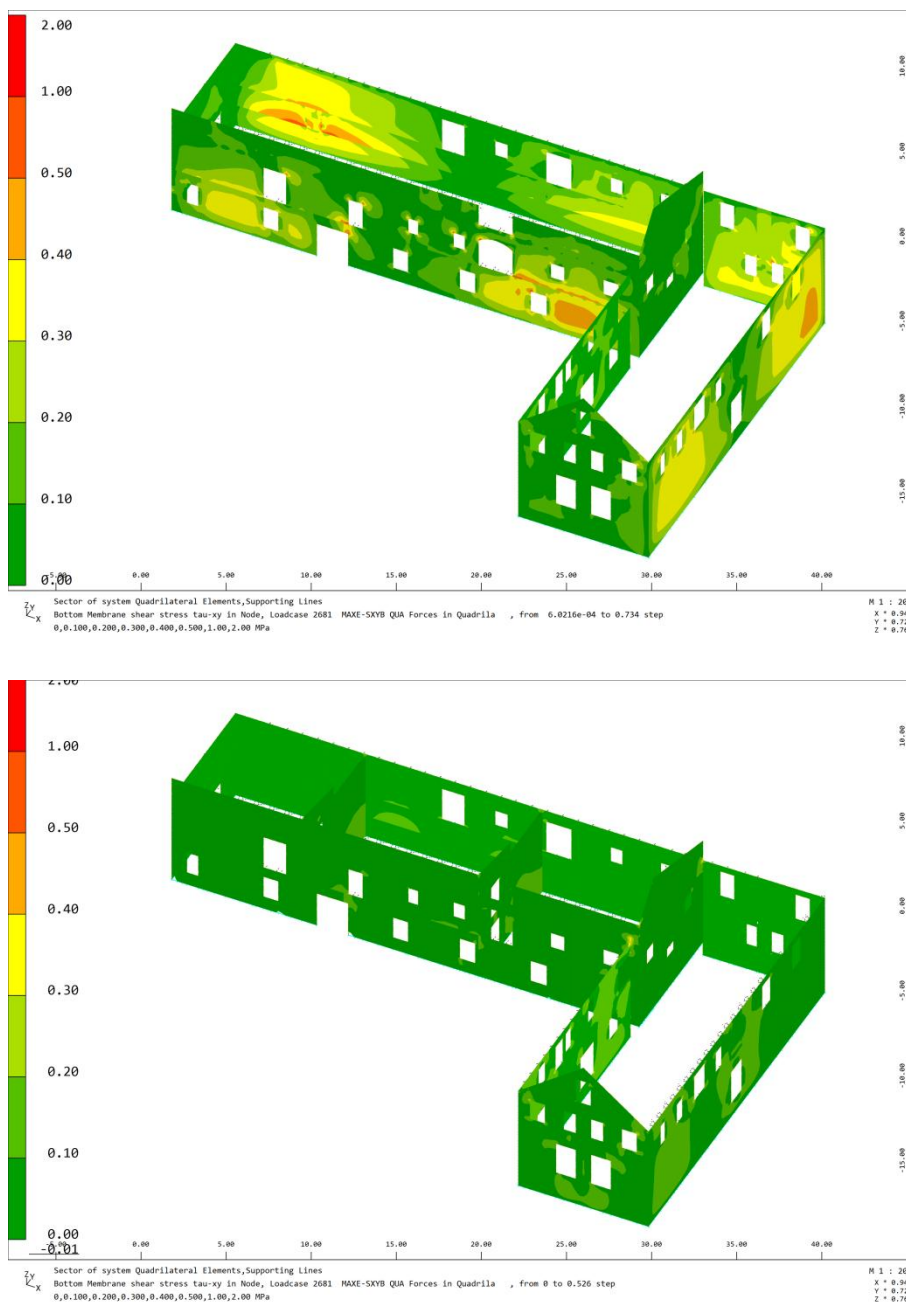
Εικόνα 71 Χάρτες Αναπτυσσόμενων διατμητικών Τάσεων – Περιβάλλουσα συνδυασμών αστοχίας σε δυναμικές συνθήκες MAX-SXYB– Εξωτερική πλευρά τοιχοποιίας.

Σχολιασμός αποτελεσμάτων: Εμφανής βελτίωση σε όλο τον φορέα σε σχέση με την υφιστάμενη κατάσταση.
