**ΔΙΑΧΕΙΡΙΣΗ ΤΕΧΝΙΚΩΝ ΕΡΓΩΝ (ΔΧΤ)**

**ΔΙΠΛΩΜΑΤΙΚΗ ΕΡΓΑΣΙΑ**

**ΑΠΟΚΑΤΑΣΤΑΣΗ ΦΘΩΡΩΝ ΟΔΟΣΤΡΩΜΑΤΩΝ ΜΕ ΧΡΗΣΗ  
ΣΥΓΧΡΟΝΩΝ ΜΕΘΟΔΩΝ**

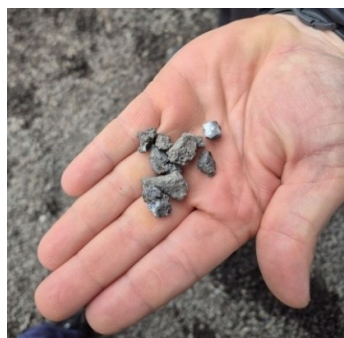
**Εικόνα 1: Σκωρία λεπτόκοκκη.**

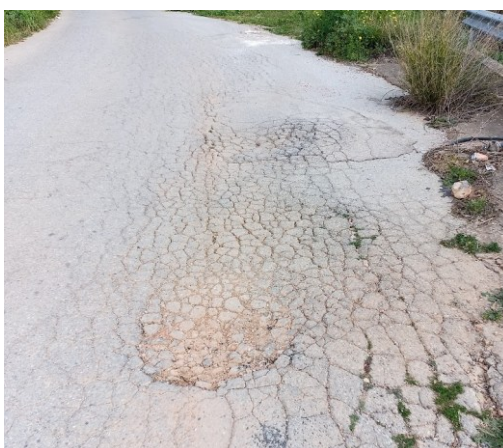
Τα αίτια που προκαλούν τις ρηγματώσεις τύπου αλιγάτορα, τις περισσότερες φορές, είναι το μεγάλο βέλος κάμψης που αναπτύσσεται στις ασφαλικές στρώσεις του οδοστρώματος λόγω μειωμένης φέρουσας ικανότητας των στρώσεων αυτών, λόγω εποχιακής αύξησης της υγρασίας. Υπο αυτές τις συνθήκες, συνήθως εμφανίζονται τοπικά και σε περιορισμένη έκταση.

Όταν οι ρωγμές τύπου αλιγάτορα εμφανίζονται σε μεγάλη έκταση κατά μήκος του δρόμου, η αιτία εμφάνισης τους είναι διαφορετική. Στην προκειμένη περίπτωση η αιτία που προκάλεσε τη φθορά είναι η πλήρης κόπωση του οδοστρώματος λόγω των επαναλαμβανόμενων φορτίσεων του οδοστρώματος από τον κυκλοφοριακό φόρτο, σε συνδυασμό και με την ύπαρξη ασθενούς υπεδάφους ή μειωμένου πάχους υποκείμενων στρώσεων. (Νικολαΐδης, 2019)

**Εικόνα 4: Αλιγατορική ρωγμή στον Ασπρόπυργο.**

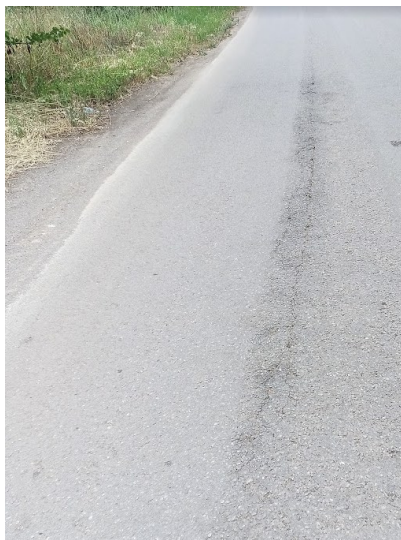
Οι ρωγμές αυτές είναι συνήθως διαμήκεις και εμφανίζονται περίπου 30-50cm από τα άκρα του οδοστρώματος, μετά ή άνευ εγκαρσίων ρωγμών, βλέπε εικόνα 5.

Οφείλονται κυρίως στην ανεπαρκή υποστήριξη του οδοστρώματος λόγω ενός ή περισσότερων από τους παρακάτω λόγους: κακή συμπίκνωση, κακή αποστράγγιση, δράση παγετού, συρρίκνωση λόγω ξηρασίας του εδάφους της περιοχής ή λόγω μειωμένου πάχους των στρώσεων στα σημεία αυτά. (Νικολαΐδης, 2019)

**Εικόνα 5: Ρωγή στα άκρα του οδοστρώματος στον Ωρωπό.**

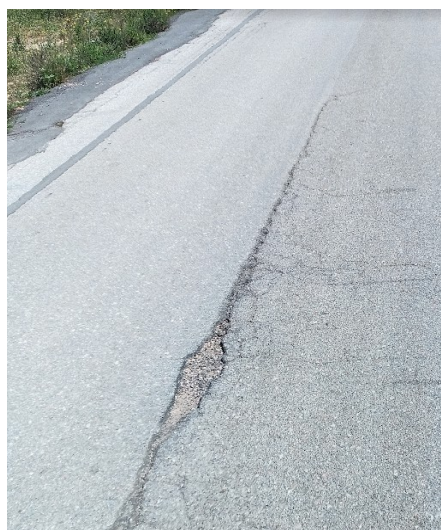
Οι ρωγμές αυτές εμφανίζονται μεταξύ των λωρίδων διάστρωσης ή της διαπλάτυνσης και είναι πάντοτε διαμήκεις, βλέπε εικόνα 6.

Οφείλονται αποκλειστικά και μόνο σε κακοτεχνία κατά τη διάρκεια της κατασκευής, όπως διάστρωση τάπητα με μειωμένη ποσότητα ασφαλτομίγματος στη ραφή, κακή ή ανεπαρκή συγκόλληση της κάθετης επιφάνειας της προηγούμενης λωρίδας διάστρωσης και πτώση της θερμοκρασίας κατά την εκτέλεση των εργασιών (Νικολαΐδης, 2019)

**Εικόνα 6: Ρωγμή μεταξύ λωρίδων στον Ασπρόπυργο.**

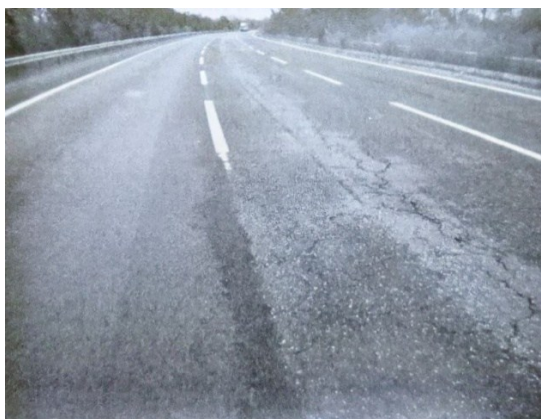
Οι ρωγμές από ανάκλαση εμφανίζονται κατά κανόνα σε ασφατικές επιστρώσεις που διαστρώθηκαν στο παρελθόν για την αποκατάσταση σοβαρών φθορών του οδοστρώματος. Η μορφή και η κατεύθυνση τους ποικίλει από διαμήκης, εγκάρσια, διαγώνια ή και μερικώς διακλαδιζόμενη, ανάλογα με τη μορφή που είχαν οι παλαιές ρωγμές της επισκευασμένης επιφάνειας, βλέπε εικόνα 7.

Τα αίτια που προκαλούν αυτού του είδους τις ρωγμές είναι οι κάθετες και οριζόντιες μετακινήσεις του υποκειμένου οδοστρώματος. Αυτές οι μετακινήσεις οφείλονται σε μετακινήσεις του υπεδάφους ή στη διόγκωση / συρρίκνωση αυτού λόγω ύπαρξης αργιλικών υλικών. (Νικολαΐδης, 2019)

**Εικόνα 7: Ρωγμή ανάκλασης (Βιβλίο Νικολαΐδη - 2019).**

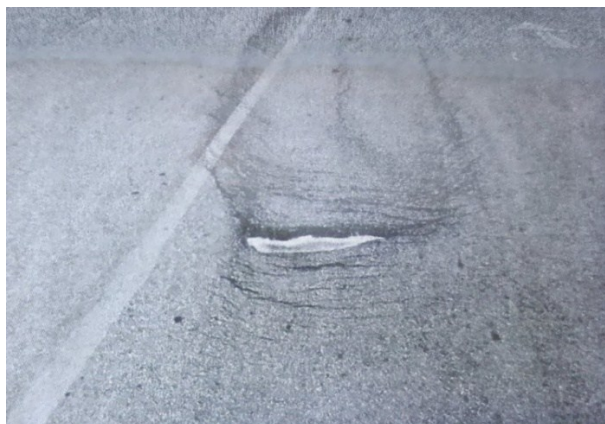
Οι ρωγμές αυτές οφείλονται αποκλειστικά και μόνο στην ολίσθηση του τάπητα κυκλοφορίας επί της υποκείμενης στρώσης λόγω κακής συνοχής αυτών, βλέπε εικόνα 8. Η κακή συνοχή των ταπήτων οφείλεται στην απουσία συγκολλητικής επάλειψης ή την ανεπαρκή και κακή συγκολλητική επάλειψη, ή την ύπαρξη μεταξύ των στρώσεων χωμάτων (κυρίως αργιλικών) ή λαδιών αυτοκινήτων ή ύδατος. Οι ρωγμές αυτής της μορφής μπορεί να οφείλονται επίσης, ελάχιστες όμως φορές, στη μεγάλη περιεκτικότητα του ασφαλτομίγματος σε λεπτόκοκκα αδρανή ή ακόμη και στην κακή συμπίκνωση της υπερκείμενης στρώσης.

Εικόνα 8: Ρωγμή ανάκλασης (Νικολαΐδης - 2019).

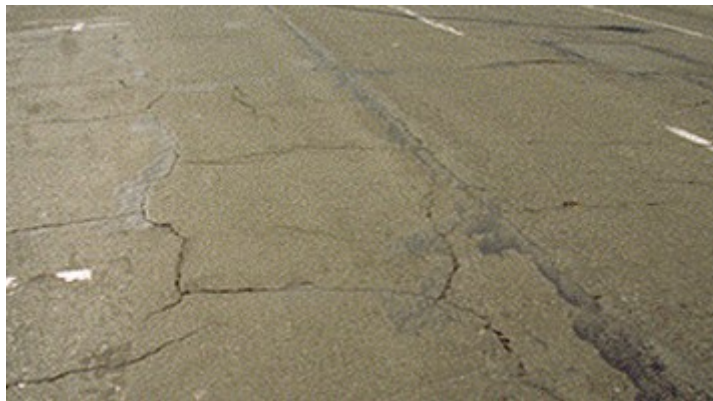
Οι ρωγμές αυτές οφείλονται στη συρρίκνωση του ασφαλτομίγματος ή των υλικών της βάσης, της υπόβασης, ή και του εδαφικού υλικού έδρασης (κυρίως). Πλην όμως, είναι δύσκολο να αποδοθούν μετά βεβαιότητας στο ένα ή στο άλλο υλικό. Συστολή του

ασφαλτομίγματος μπορεί να επέλθει όταν αυτό έχει μεγάλη περιεκτικότητα σε λεπτόκοκκα αδρανή και φίλλερ και υψηλό ποσοστό σκληρής ασφάλτου. Η έλλειψη κυκλοφοριακού φόρτου βοηθά στη δημιουργία αυτών των ρωγμών. (Νικολαΐδης, 2019)

**Εικόνα 9: Ρωγή συρρίκνωσης.**

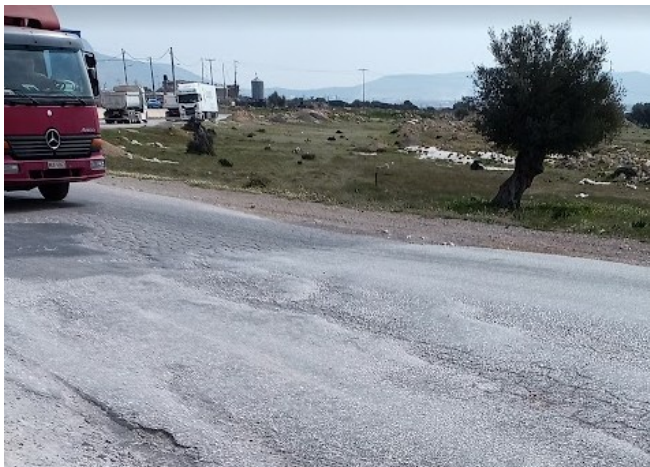
Οι αυλακώσεις, βλέπε εικόνα 10, οφείλονται σε μια ή περισσότερες από τις παρακάτω αιτίες:

- την παραμένουσα παραμόρφωση του ασφαλτομίγματος που εμφανίζεται με την πάροδο του χρόνου ή
- την καθίζηση των στρώσεων λόγω κακής συμπίκνωσης ή
- την παραμόρφωση ή
- την πλευρική μετακίνηση μιας ή περισσότερων στρώσεων (κυρίως της έδρασης) κάτω από την επίδραση των αξονικών φορτίων. (Νικολαΐδης, 2019)

**Εικόνα 10: Αυλακώσεις και αλγαιτορικές ρωγμές στον Ασπρόπυργο.**

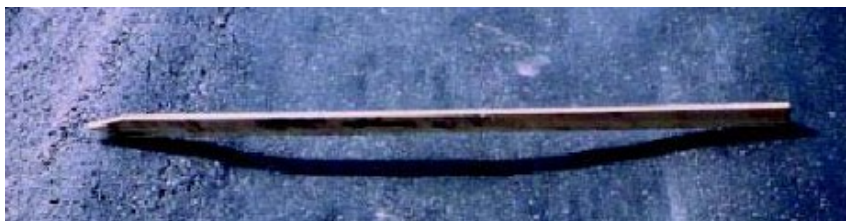
Εικόνα 11: Τροχοαυλάκωση.

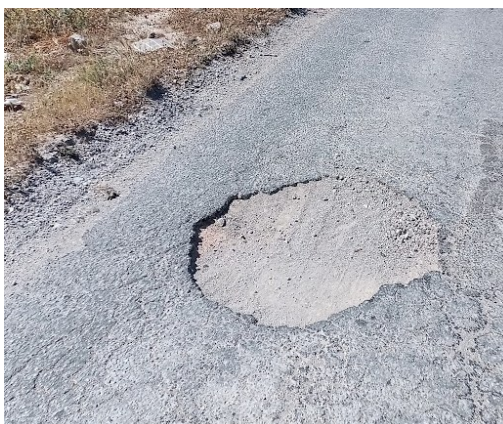
Οι λακκούβες, βλέπε εικόνα 12, αποτελούν μία από τις πιο συνηθισμένες μορφές αστοχίας των ασφαλικών οδοστρωμάτων. Οι σημαντικότερες αιτίες δημιουργίας τους είναι η υγρασία και τα κυκλοφοριακά φορτία (Jiusu, "et al.", 2019)

Εικόνα 12: Λακκούβα στον Ωρωπό.

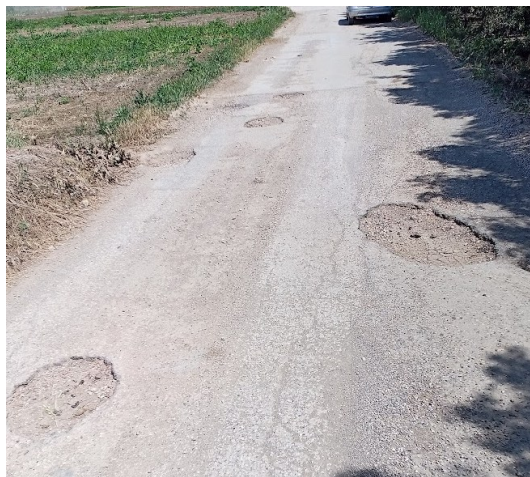
Εικόνα 13: Πολλαπλές λακκούβες στον Ωρωπό.

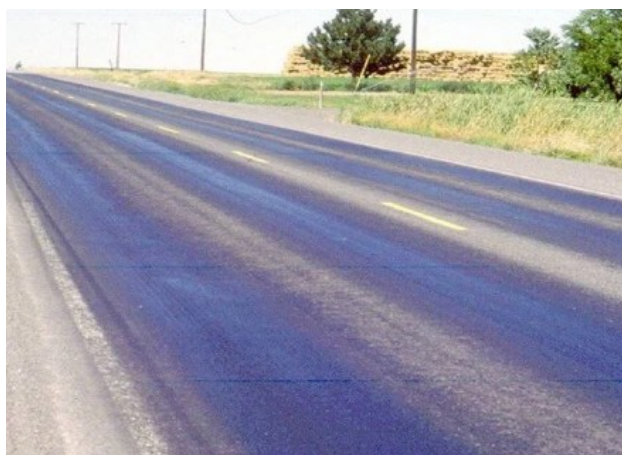
Ανάδυση ασφάλτου, βλέπε εικόνα 14, είναι το φαινόμενο της κάθετης μετακίνησης της ασφάλτου μέσα στο ασφατόμιγμα και η εμφάνιση αυτής στην επιφάνεια του οδοστρώματος δημιουργώντας έναν ασφατικό υμένα. Το φαινόμενο αυτό εμφανίζεται μόνο κατά την περίοδο των θερινών μηνών.

Η μόνη αιτία εμφάνισης ανάδυσης ασφάλτου είναι η ύπαρξη περίσσειας ασφάλτου στο ασφατόμιγμα ή ο ψεκασμός πλέον της απαιτούμενης ποσότητας συγκολλητικής ή προεπάλειψης (ανάδυση ασφάλτου από προεπάλειψη μπορεί να συμβεί μόνο στην περίπτωση διάστρωσης ενός τάπητα πάχους 40mm – 50mm). (Νικολαΐδης, 2019)

**Εικόνα 14:** Ανάδυση ασφάλτου σε περιοχή του εξωτερικού.

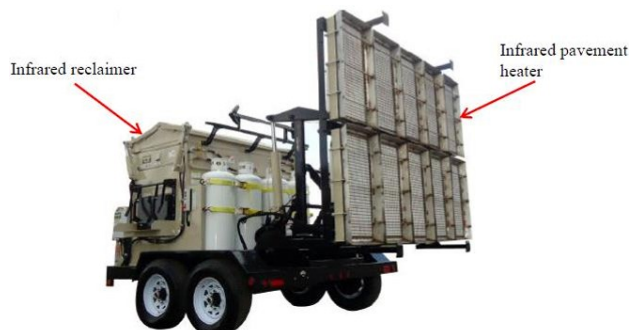
**Εικόνα 23:** Εξοπλισμός μεθόδου θέρμανσης μέσω μικροκυμάτων.

Η εικόνα 23 (αριστερά) (από Nazzal et al., 2014) δείχνει έναν συνδυασμό υπέρυθρου θερμαντήρα με καύση προπανίου, ενώ στην εικόνα 24 παρουσιάζεται έναν άλλος τύπος υπέρυθρου θερμαντήρα κατά τη λειτουργία του.

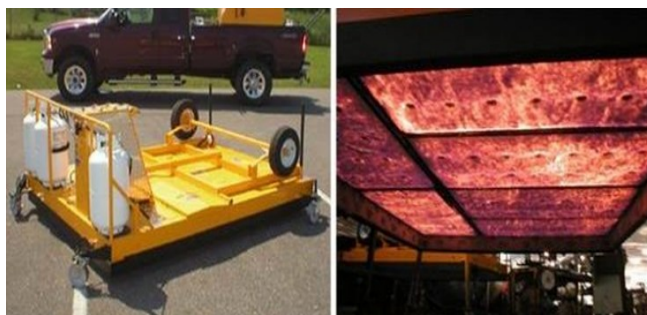
**Εικόνα 24:** Εξοπλισμός μεθόδου θέρμανσης μέσω μικροκυμάτων και δίπλα η λειτουργία του.

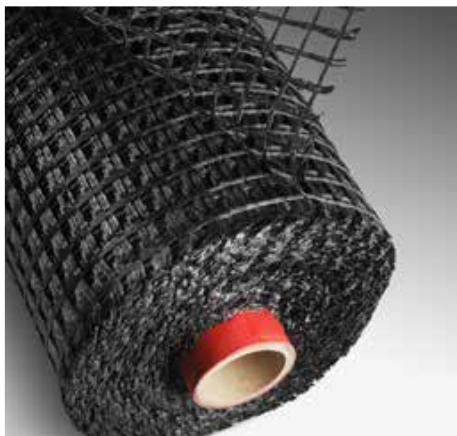
Εικόνα 26: Φωτογραφία ασφαλτοπλέγματος.

Τα ασφαλτοπλέγματα, βλέπε εικόνα 26 είναι συνήθως πολυεστερικά υλικά ή από ίνες καλυμμένες με PVC, όμοια με τα ασφαλτοϋφάσματα που φέρουν και ένα μη πλεκτό υλικό για τη διευκόλυνση της τοποθέτησής τους και την επίτευξη συνεχούς δεσμού μεταξύ των στρώσεων. Εξυπακούεται ότι τα ασφαλτοπλέγματα είναι και αυτά στο σύνολο τους ανθεκτικά στις υψηλές θερμοκρασίες.

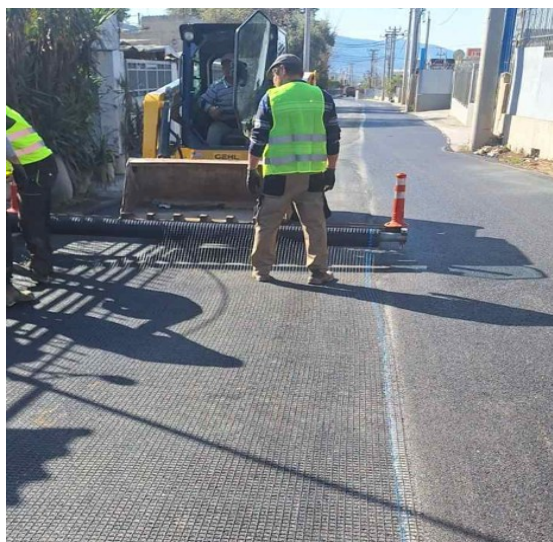
**Εικόνα 27: Εφαρμογή ασφαλτοπλέγματος.**

Το ασφαλτοϋφασμα ή το ασφαλτόπλεγμα, τοποθετείται επί της ρηγματωμένης επιφάνειας αφού προηγουμένως καθαριστεί επιμελώς και ψεκασθεί με συγκολλητική στρώση από ασφαλτικό κατιονικό γαλάκτωμα ταχείας διάσπασης, βλέπε εικόνα 27. Η ποσότητα που απαιτείται εξαρτάται από τον τύπο του υλικού και την κατάσταση της ρηγματωμένης επιφάνειας.

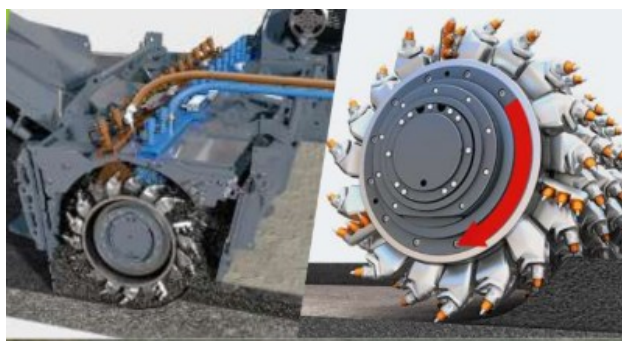
**Εικόνα 30: Σκαρίφημα αναμοχλευτή / ανακυκλωτή.**

Η διαδικασία ξεκινά με τον θρυμματισμό του οδοστρώματος (ασφαλικής στρώσης, υποκείμενης βάσης, υπόβασης ή και εδάφους), βλέπε εικόνα 29 και 30. Το θρυμματισμένο υλικό αναμιγνύεται ομοιόμορφα με το σταθεροποιητικό υλικό, όπως το τσιμέντο τύπου πόρτλαντ, και δημιουργείται ένα αναβαθμισμένο, ομοιογενές υλικό. (Τεχνική μελέτη έργου Δήμου Ασπροπύργου). Η αναμόχλευση, συνήθως πραγματοποιείται σε βάθος 100 mm έως 300 mm, αλλά τα σύγχρονα μηχανήματα ανακύκλωσης μπορούν να αναμοχλεύσουν υλικά σε βάθη έως 450 mm. Το μηχάνημα ανακύκλωσης / αναμόχλευσης αναμιγνύει τα υπάρχοντα υλικά με τσιμέντο ενώ ταυτόχρονα εγχέει την κατάλληλη ποσότητα νερού από τη δεξαμενή μέσα στον θάλαμο ανάμειξης. (Fedrigo, "et al.", 2020)

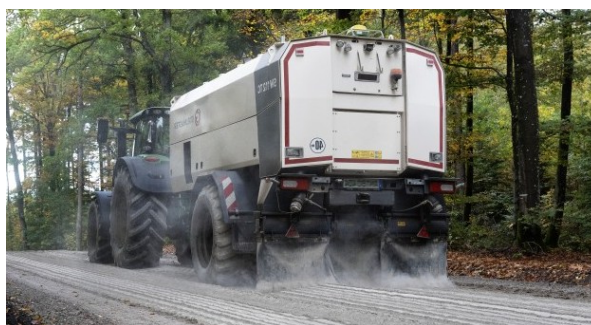
**Εικόνα 31: Μηχάνημα Spreader.**

Υπό κανονικές συνθήκες, η διασπορά του υλικού που θα λειτουργήσει ως σταθεροποιητής γίνεται από ειδικό όχημα (Spreader), βλέπε εικόνα 31. Στο συγκεκριμένο προτζεκτ αφενός λόγω έλλειψης ύπαρξης τέτοιου μηχανήματος στον Ελλαδικό χώρο και αφετέρου επειδή το προτζεκτ δεν είναι τόσο μεγάλης έκτασης, χρησιμοποιήθηκε μια ειδική δεξαμενή τσιμέντου/ασβέστη, βλέπε εικόνα 32, όγκου 3m<sup>3</sup>. Υπογραμμίζεται ότι η περιεκτικότητα του μίγματος σε τσιμέντο ορίζεται από ειδικά πιστοποιημένα εργαστήρια η οποία προσδιορίζεται από την διενέργεια πλήθους εργαστηριακών δοκιμών που αναφέρονται και στην προηγούμενη παράγραφο σε συνδυασμό και με βάση την εμπειρία και ιστορικών στοιχείων για στρώσεις από τσιμεντόδετο ανακυκλωμένο υλικό.

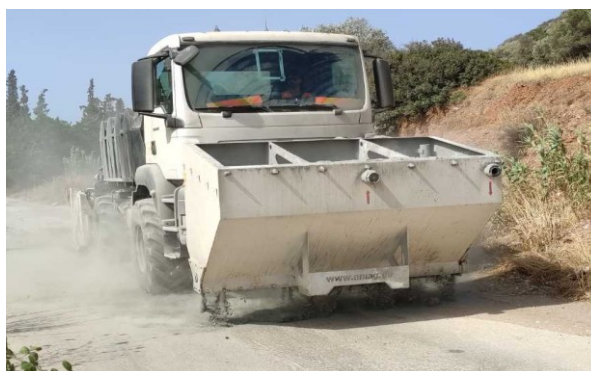
**Εικόνα 32: Μηχάνημα αναμοχλευτή με την ειδική δεξαμενή τσιμέντου.**

Συνοψίζοντας, το ειδικό μηχάνημα του αναμοχλευτή αρχικά πραγματοποιεί ένα πέρασμα από την υπο διαμόρφωση οδό διανέμοντας το υλικό σταθεροποίησης (τσιμέντο), βλέπε εικόνα 32. Εν συνεχεία, στο δεύτερο πέρασμα του θέτει σε λειτουργία τον αναμοχλευτή και κατόπιν, ορίζεται το βάθος ανάδευσης σύμφωνα με την μελέτη. Σημειώνεται ότι όλες οι ποσότητες διάστρωσης καθώς και το βάθος ανακύκλωσης ρυθμίζονται αυτόματα από ειδικό λογισμικό του οχήματος.

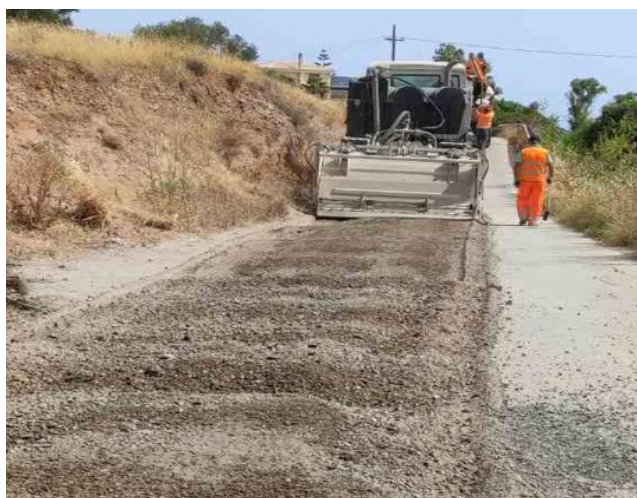
**Εικόνα 33: Στιγμιότυπο διαδικασίας. (Νέα βάση οδού).**

Έτσι λοιπόν, ξεκινά ο θρυμματισμός του οδοστρώματος (ασφαλτικής στρώσης, υποκείμενης βάσης, υπόβασης) αν πρόκειται για ήδη ασφαλτοστρωμένη οδό, είτε του εδαφικού υλικού (αν πρόκειται για χωματόδρομο). Το θρυμματισμένο υλικό αναμιγνύεται ομοιόμορφα με το σταθεροποιητικό υλικό (τσιμέντο), σε συνδυασμό με νερό το οποίο διανέμεται επίσης από το ειδικό μηχάνημα και έτσι δημιουργείται ένα ομοιογενές υλικό στρώμα βάσης, βλέπε εικόνα 33.

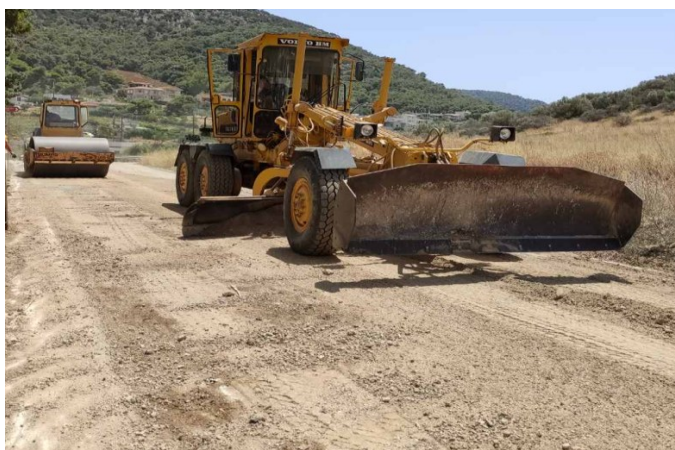
**Εικόνα 34: Διαμόρφωση νέα βάσης οδού.**

Αφού ολοκληρωθεί η παραπάνω μέθοδος, η νέα βάση της οδού απαιτείται να διαμορφωθεί και αυτό επιτυγχάνεται με τη χρήση μηχανήματος ισοπέδωσης γαιών (Grader) και οδοστρωτήρα. Συγκεκριμένα, το μηχάνημα Grader ευθυγραμμίζει την νέα βάση (δίνοντας παράλληλα τις επιθυμητές κλίσεις), ενώ ο οδοστρωτήρας την συμπυκνώνει έτσι ώστε να επιτευχθεί η βέλτιστη συμπίκνωση, βλέπε εικόνα 34.

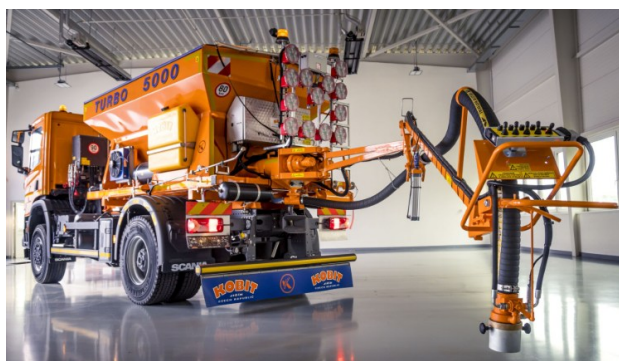
Εικόνα 37: Αυτοκινούμενο μηχάνημα (Road Patcher).

Προϋπόθεση για την εφαρμογή της μεθόδου αποτελεί η χρήση ειδικών αυτοκινούμενων μηχανημάτων, βλέπε εικόνα 37 τα οποία διαθέτουν δεξαμενές ασφαλικού γαλακτώματος, νερού, αδρανών υλικών καθώς και βραχίονα με ακροφύσιο. Για την διεξαγωγή της μεθόδου απαιτούνται μόνο δύο άτομα προσωπικού οδηγός και χειριστής. Επιπροσθέτως, η εφαρμογή της μεθόδου μπορεί να γίνει υπο οποιαδήποτε καιρική συνθήκη ακόμη και σε υγρό περιβάλλον, ενώ ξεχωρίζει για το μειωμένο ανθρακικό της αποτύπωμα.

και λεπτόκοκκα) από γρανιτικά και βαλσατικά πετρώματα. Εν συνεχεία, τα υλικά τοποθετούνται στις δύο διαφορετικές ειδικές δεξαμενές του μηχανήματος χωρίς να αναμειχθούν μεταξύ τους. Το ειδικό μηχάνημα διαθέτει δύο δεξαμενές για την αποθήκευση των αδρανών υλικών τα οποία χωρίζονται σε χονδρόκοκκα και λεπτόκοκκα και μια δεξαμενή για την αποθήκευση του ασφαλικού γαλακτώματος.

Μετέπειτα, τα υλικά θα αναμειχθούν στην απαιτούμενη δοσολογία σύμφωνα με την ρύθμιση που θα εφαρμόσει ο χειριστής. Σημειώνεται ότι το μηχάνημα διαθέτει θερμαινόμενη δεξαμενή για την απαιτούμενη θέρμανση του ασφαλικού γαλακτώματος, ενώ η δοσολογία του μείγματος προσδιορίζεται ανάλογα με τον τύπο του οδοστρώματος, τις καιρικές συνθήκες και φυσικά της εκπονηθείσας μελέτης. Αφού πραγματοποιηθούν τα παραπάνω βήματα, το ειδικό όχημα είναι έτοιμο προς λειτουργία.

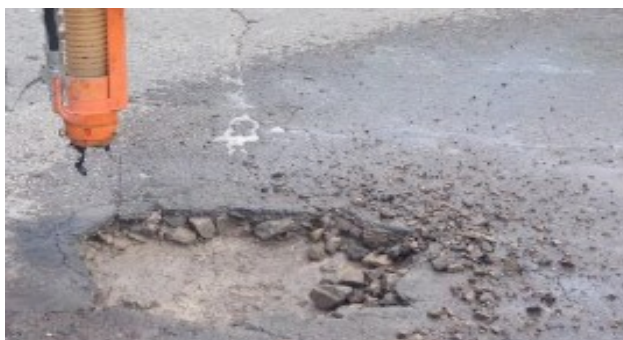
- Αρχικά, τίθεται σε λειτουργία ο ειδικός βραχίονας που βρίσκεται στο εμπροσθεν τμήμα του οχήματος με το ακροφύσιο. Από το χειριστήριο του, ρυθμίζεται για να εξάγει μόνο πεπιεσμένο αέρα έτσι ώστε να καθαριστεί η πληγείσα περιοχή από τυχών νερά, θρυμματισμένα / σαθρά υλικά, αποκολλημένα αδρανή υλικά, σκόνη και χώμα, βλέπε εικόνα 38. Τονίζεται ότι για την βέλτιστη δυνατή ποιότητα, οφείλεται να δίνεται η μέγιστη επιμέλεια στον καθαρισμό της επιφάνειας πριν την επιδιόρθωση.

**Εικόνα 38: Εξαγωγή πεπιεσμένου αέρα.**

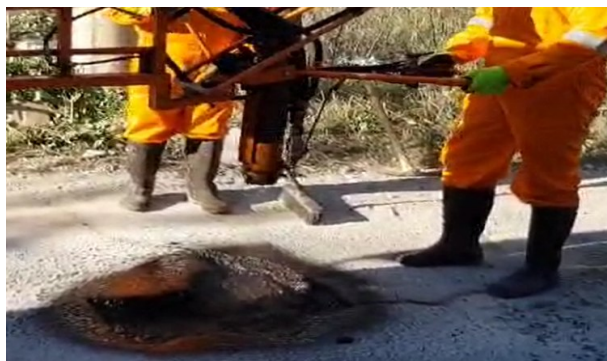
- Στην συνέχεια ο ειδικός βραχίονας με το ακροφύσιο ρυθμίζεται έτσι ώστε να ψεκάζει μόνο ασφαλικό γαλάκτωμα ως συγκολλητικό υλικό στην πληγείσα

περιοχή για να λειτουργήσει ως συνδετικό υλικό του οδοστρώματος με το ασφαλτόμιγμα, βλέπε εικόνα 39.

Εικόνα 39: Εξαγωγή επάλειψης.

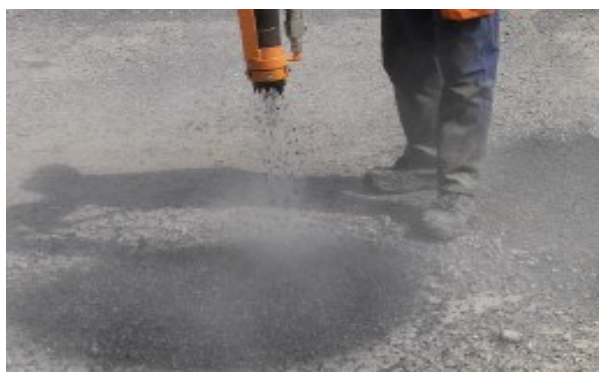
- Αφού εξασφαλιστεί ότι η πληγείσα περιοχή (λακκούβα) έχει καλυφθεί πλήρως με το γαλάκτωμα, τίθεται σε λειτουργία το ακροφύσιο έτσι ώστε να ψεκάζει το αναμειγμένο πλέον ασφαλτόμιγμα (ασφαλτικό γαλάκτωμα και χονδρόκοκκο αδρανές υλικό), βλέπε εικόνα 40. Σημειώνεται ότι για βέλτιστο αποτέλεσμα, η ανάμειξη γίνεται σε δύο στρώσεις, μια στρώση με γαλάκτωμα και χονδρόκοκκο αδρανές υλικό και μια με γαλάκτωμα και λεπτόκοκκο αδρανές υλικό. Η πληγείσα περιοχή γεμίζεται έτσι ώστε να καλυφθεί πλήρως με το ασφαλτόμιγμα, και να είναι στο ίδιο επίπεδο με το οδόστρωμα χωρίς να δημιουργεί κοιλώματα ή κυρτώματα. Χάρη στο ακροφύσιο με την δυνατότητα του να εξάγει το ασφαλτόμιγμα υπο υψηλή πίεση δεν απαιτείται επιπλέον χρήση δονητικής πλάκας ή οδοστρωτήρα καθώς το μείγμα αυτοσυμπυκνώνεται από κάτω προς τα πάνω. Είναι επιθυμητό να αποφεύγεται η υπερβολική ποσότητα γαλακτώματος στο μίγμα, επειδή ένα μίγμα με υψηλή αναλογία γαλακτώματος χρειάζεται περισσότερο χρόνο για να σκληρύνει. Από την άλλη πλευρά, αν το αδρανές υλικό δεν είναι επαρκώς κορεσμένο με γαλάκτωμα, η επισκευή δεν διαρκεί σε βάθος χρόνου.

Εικόνα 40: Εξαγωγή ασφαλτομίγματος.

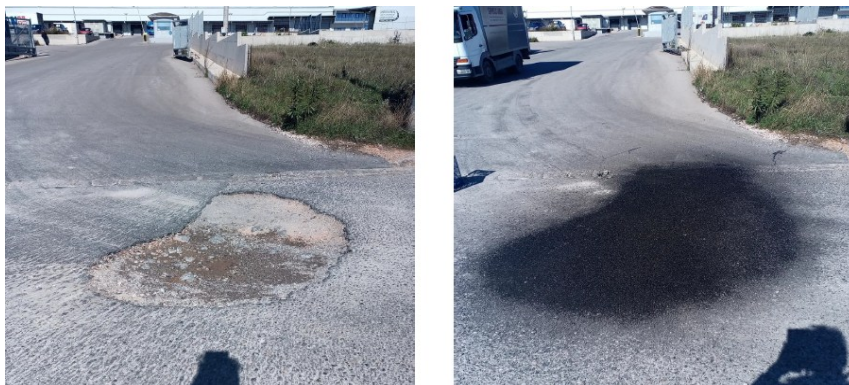
Εικόνα 41: Αποκατάσταση λακκούβας στον Ασπρόπυργο (πριν και μετά).

Η επιδιόρθωση γίνεται σε ελάχιστο χρονικό πλαίσιο και ο δρόμος δίνεται αμέσως προς χρήση από την κυκλοφορία. Η μέθοδος σίγουρα δίνει άμεση λύση στην επίλυση του προβλήματος στις οδικές μεταφορές και είναι οικονομική, ωστόσο θα πρέπει να γίνουν περαιτέρω μελέτες για την εξακρίβωση της ποιότητας της σε βάθος χρόνου. Παρακάτω στις εικόνες 41 και 42 παρουσιάζεται φωτογραφικό υλικό από επεμβάσεις στην περιοχή του Ασπροπύργου σε αποκατάσταση λακκούβας και αλιγατορικής ρωγμής αντίστοιχα.

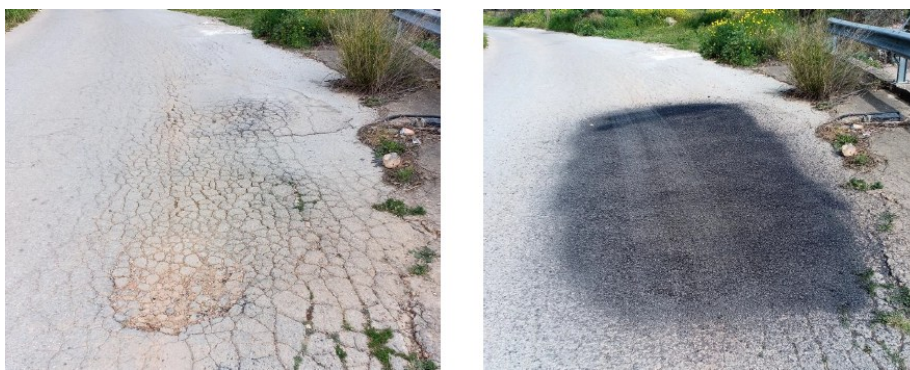
**Εικόνα 42: Αποκατάσταση αλγατορικής ρωγμής (Πριν και μετά).**

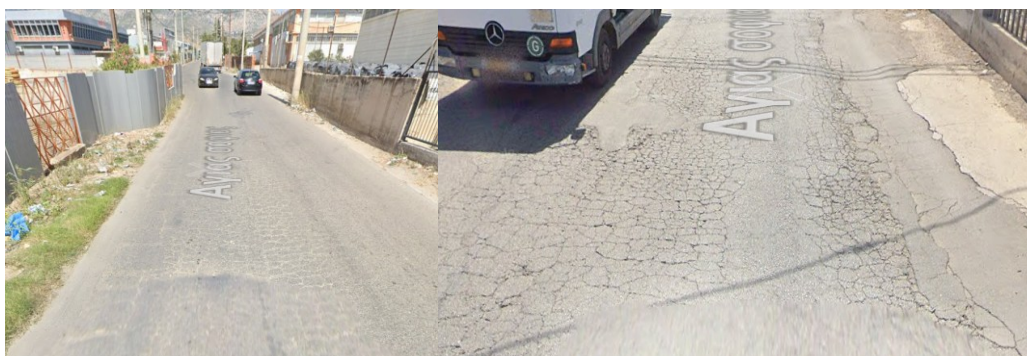
Εικόνα 44: Ρωγμές στο οδόστρωμα της οδού.

Αξίζει να σημειωθεί ότι λόγω της μεγάλης διέλευσης βαριάς κυκλοφορίας καθώς και ότι σε αρκετά σημεία επικρατεί στένωση της οδού (μείωση του πλάτους του οδοστρώματος) αφενός η κυκλοφορία ωθείται να διέρχεται με αρκετά χαμηλή ταχύτητα και αφετέρου δημιουργείται κυκλοφοριακή συμφόρηση, βλέπε εικόνα 44. Αποτέλεσμα του συνδυασμού των παραπάνω γεγονότων, συνιστά το γεγονός ότι στο οδόστρωμα σχηματίζονται κοιλώματα και αλγιοτορικές ρωγμές σχεδόν στο μεγαλύτερο μήκος της οδού. Όλες αυτές οι φθορές αποτελούν απόρροια της παραμονής υψηλού κυκλοφοριακού φορτίου (Δηλαδή των βαριών οχημάτων) στο οδόστρωμα εξαιτίας και των στενώσεων της οδού.
